საქართველოს კულტურული მემკვიდრეობის დაცვის ეროვნული სააგენტოსა და ხელოვნების ნიმუშთა კონსერვაციის ცენტრის თანამშრომლობის საფუძველზე დასრულდა ქ. თბილისის, ანჩისხატის ტაძრის (სამხრეთი ფასადი) ქვის კონსერვაციის სამუშაოების პირველი ეტაპი

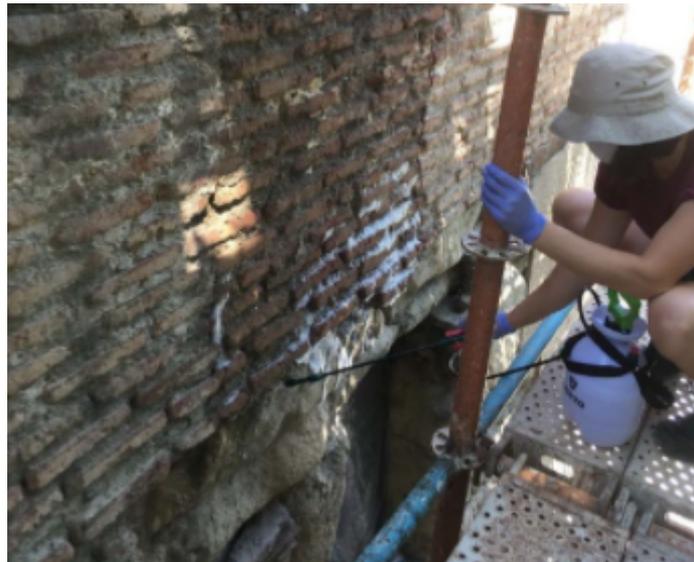
რომლის ფარგლებშიც კედელზე ჩატარდა სხვადასხვა სახის სამუშაოები. ტაძარს არაერთხელ ჩაუტარდა რეკონსტრუქცია, რის შედეგადაც აქ გვხვდება როგორც ძველი და ახალი ქვის წყობა, ასევე აგურიც. ამასთან ერთად წინა სამუშაოების პერიოდში მრავლად გამოყენებულია ცემენტი, რაც ამძიმებს ქვის და აგურის მდგომარეობას. დაზიანებებს შორის გვხვდება ქვის გაფხვიერება, განშრევა, ბზარები, დანაკარგები, ფრაგმენტაცია, ბიოლოგიური ნადები და სხვა. ასევე გაფხვიერებული და შესუსტებულია კირის ძველი ფენა.

✓ წინა საუკუნეში ანჩისხატის ტაძარზე არაერთხელ ჩატარდა სარეკონსტრუქციო სამუშაოები, რა დროსაც მრავლად გამოიყენებოდა ცემენტი. ასევე აგურებსა და ქვას შორის აღინიშნება ფუნქციადაკარგული და შესუსტებული კირის ძველი შევსებები. აღნიშნული ხსნარები მოიხსნა მექანკურად.

✓ სამხრეთ ნავის აგურის კარნიზის თითქმის მთელ სიგრძეზე შემორჩენილია ცისფერი დაფერვის კვალი, რომელიც კირის გრუნტზეა გადასმული. ამ მონაკვეთის, როგორც

დუღაბი ასევე ფერის ფენაც ძალიან გაფხვიერებულია და დაზიანებული, ასევე მრავლად შეინიშნება დანაკარგებიც. გამაგრდა დაფერვის ყველაზე შემორჩენილი და აღქმადი მონაკვეთი, ხოლო დანარჩენი შეივსო კირისხსნარით.

✓ სამუშაოების სანყის ეტაპზე „ბიოლოგიური ნადების სანინააღმდეგოდ, სამხრეთ კედელი დამუშავდა ბენზალკონიუმქლორიდის 4% ხსნარით.

✓ გაფხვიერების და განშრევების შესაჩერებლად ძველ ქვას ჩაუტარდა კონსოლიდაციის პირველი ეტაპი ეთილსილიკატით.

✓ ცემენტის და ძველი ხსნარის მოხსნის შემდეგ იგივე ადგილები შეივსო კირის ხსნარით პროპორციით 3,25/1.

✓ შევსების შემდეგ დასრულებული კედლის ზედაპირი ჩამოიწმინდა ბიოლოგიური ნადებისა და კირის ნარჩენებისგან.
