24/09/2020

გელათის სამონასტრო კომპლექსზე ხარვეზების გამოსწორების სამუშაოები

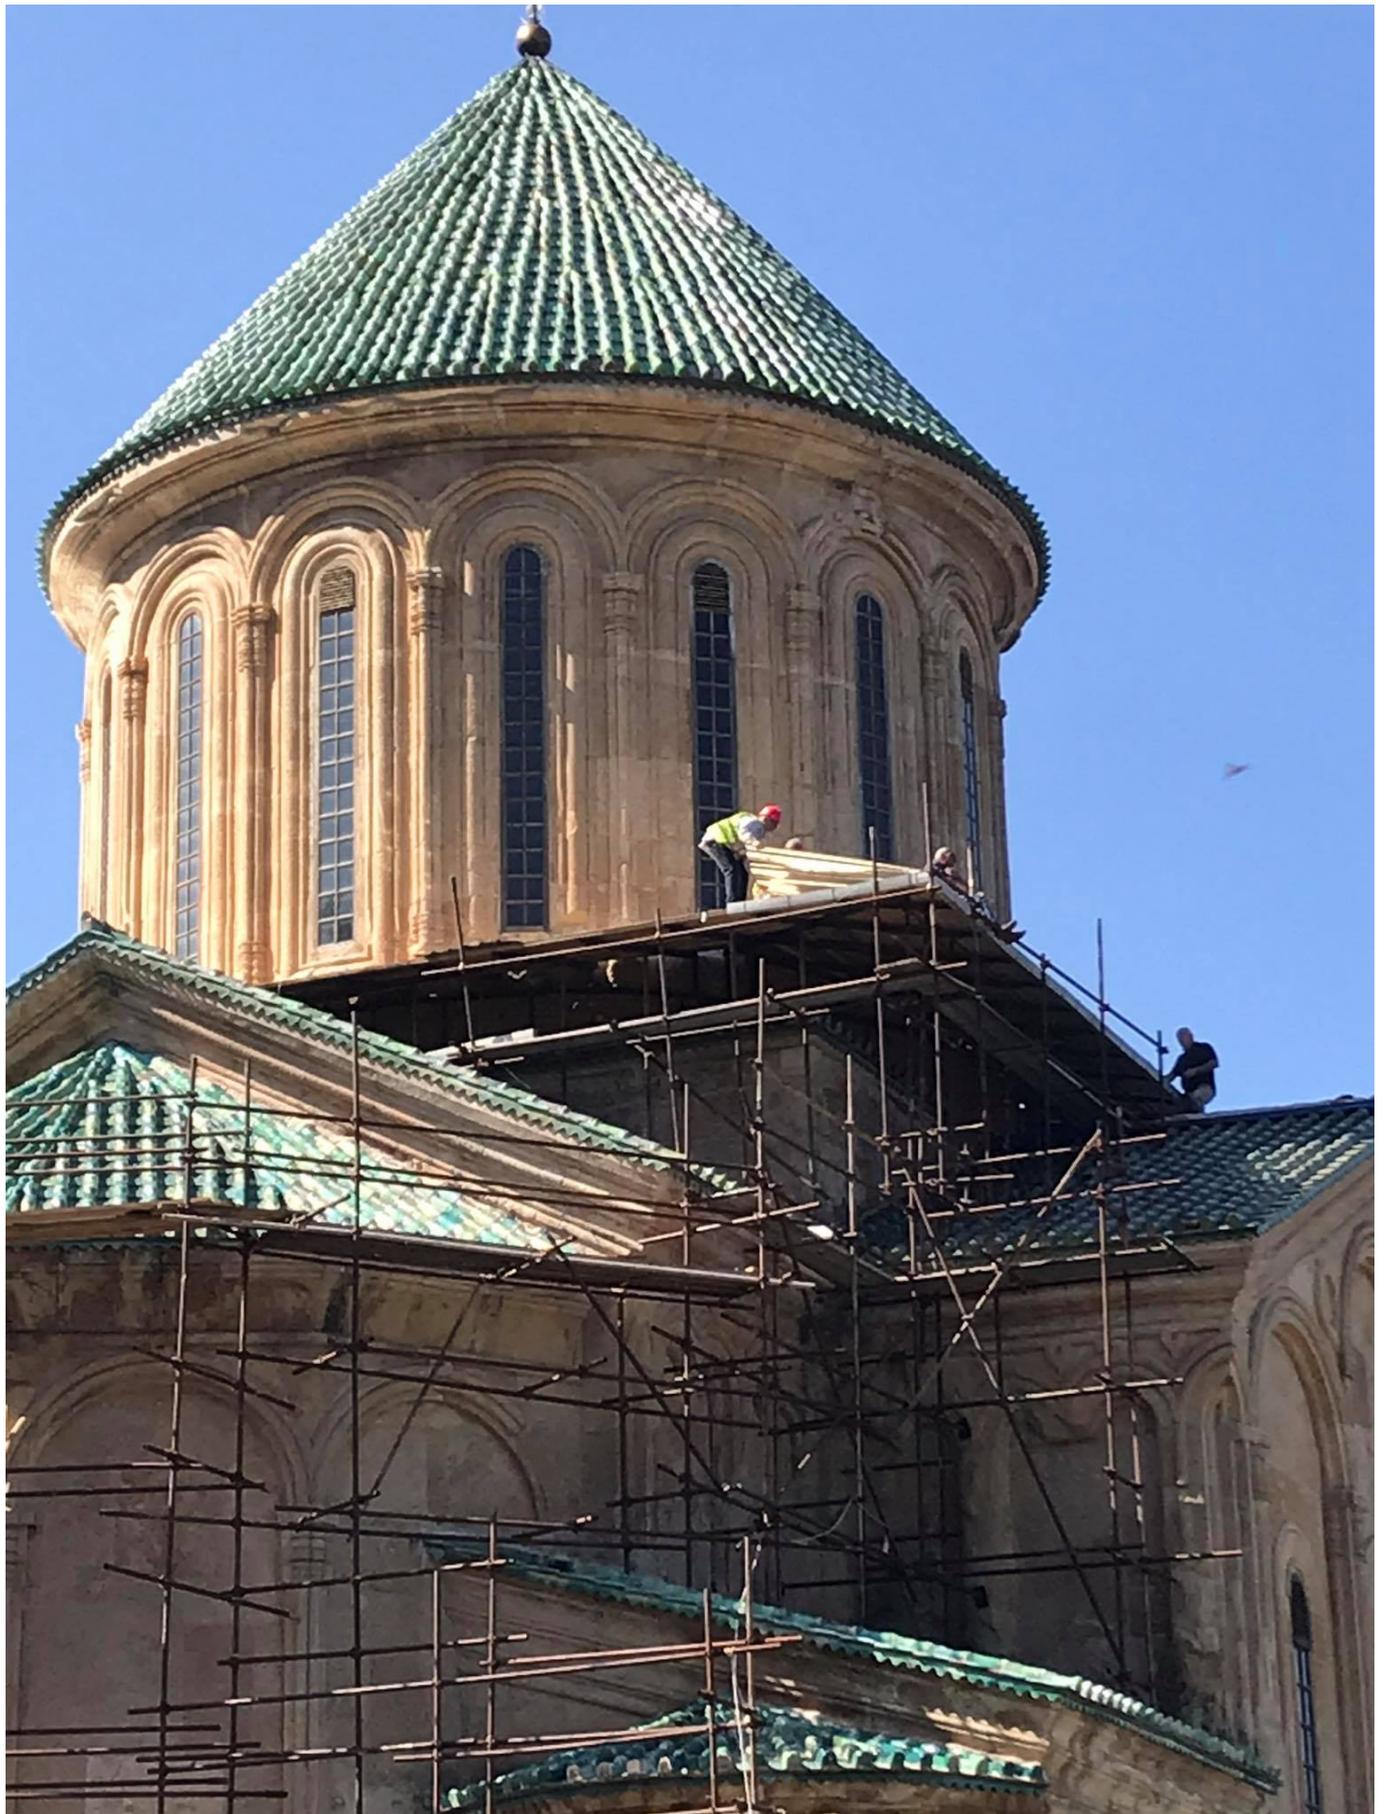
გელათის სამონასტრო კომპლექსის ღვითსმშობლის სახელობის ტაძარზე გამოვლენილი სარესტავრაციო ხარვეზების გამოსწორების პროცესში, რომელსაც შემსრულებელი კომპანია კულტურული მემკვიდრეობის დაცვის ეროვნულ სააგენტოსთან შეთანხმებული სანებართვო პირობების მიხედვით ახორციელებს, დასრულდა ხარაჩოს მონყობის სამუშაოები. დროებითი ღონისძიების ფარგლებში სრულდება მთავარი ტაძრის გუმბათის ყელის ირგვლივ მკლავების მყარი დროებითი გადახურვის მონყობაც, რომელიც კედლებისა და სახურავის შეპირაპირების მონაკვეთებზე არსებული კერებიდან წყლის ინფილტრაციის პრევენციას უზრუნველყოფს. ამავდროულად აგებულია კონსტრუქცია ტაძრის საკურთხევლსა და პასტოფორიუმებზე ანალოგიური დროებითი ტიპის გადახურვების მოსაწყობად.

საზედამხედველო მისიის დაკვირვების ანგარიშების მიხედვით, ღვითსმშობლის სახელობის ტაძრის ექსტერიერისა და ინტერიერის კრიტიკულ მონაკვეთებზე შეიმჩნევა შრობის პროცესი. ვიზუალური დაკვირვების მიხედვით, დასავლეთ მკლავის სამხრეთი კედლის დასველებული არეალი შემცირებულია. დაწყებულია ამავე მკლავის დასავლეთ კედლის სველი არეალის გაშრობაც. ლოკალიზებულია ნმ. მარინეს ეკვდერის სამხრეთ და დასავლეთ კედლების სველი არეალებიც.

ახლო მომავალში ნმ. მარინეს ეკვდერზე (დაზიანებული კრამიტების ყველაზე კონცენტრირებული არეალი) ტენტის რბილ გადახურვას მყარი სახურავი შეცვლის. სამხარაულის ექსპერტიზის ბიუროს დასკვნის საფუძველზე, რომლითაც ღვითსმშობლის სახელობის ტაძრის ქვედა რეგისტრებსა და საკურთხეველზე მონყობილი კრამიტის სამშენებლო მასალების სტანდარტებთან შეუსაბამობა დადასტურდა, სააგენტოსა და მუნიციპალური განვითარების ფონდის მოთხოვნით შემსრულებელს მიეცა მითითება ტაძარზე (ნარინის ეკვდერზე, კარიბჭეებსა და ნართექსზე) დამატებითი თუნუქის დროებითი გადახურვის მონყობასთან დაკავშირებით, რაც წლის ბოლომდე უნდა დასრულდეს. ამავე დასკვნის შესაბამისად, შემსრულებელს მოეთხოვება ტაძრის ეკვდერებზე, კარიბჭეებზე, ნართექსზე, საკურთხევლსა და პასტოფორიუმებზე გამოყენებული კრამიტის სრულად გამოცვლა და ამ მიზნით შესაბამისი გეგმა-გრაფიკისა და სამოქმედო გეგმის მომზადება.

მთავარ ტაძარზე დროებითი გადახურვების მონყობის პარალელურად შემსრულებელი გადახურვებზე არსებული ხარვეზების აღმოფხვრის მიზნით, სააგენტოში წარმოადგენს კვლევისა და ჩარევების პროექტს,
