## Ρωγμές διαπιστώθηκαν σε έναν από τους 4 μιναρέδες που περιβάλλουν την Αγία Σοφία - Ξεκίνησαν εργασίες αποσυναρμολόγησης

**Εργασίες αποσυναρμολόγησης ξεκίνησαν σε έναν από τους 4 μιναρέδες που περιβάλλουν την Αγία Σοφία, καθώς είχαν διαπιστωθεί ρωγμές.**

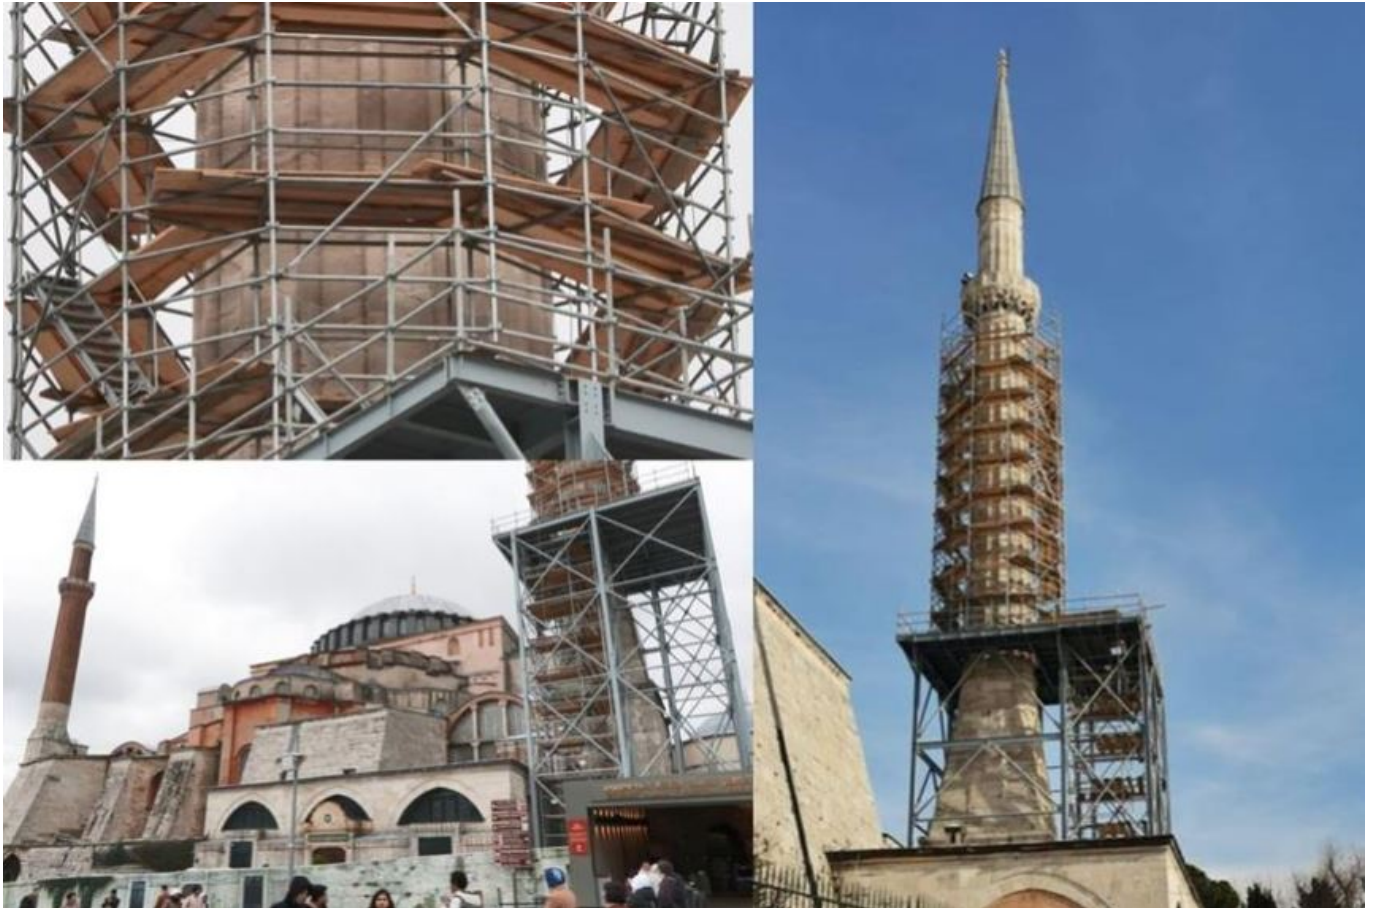
Το μέλος της Επιστημονικής Επιτροπής Αποκατάστασης της Αγίας Σοφίας, καθηγητής **Dr. Χασάν Φιράτ Ντικέρ** ανέφερε ότι «δεδομένου ότι μιναρές Bayezid II έχει τις περισσότερες δομικές αδυναμίες μεταξύ των τεσσάρων μιναρέδων, η επισκευή ξεκίνησε πρώτα από τον συγκεκριμένο μιναρέ, ώστε να πραγματοποιηθεί μερική αποσυναρμολόγηση και να δούμε αν το πρόβλημα το οποίο έχει διαπιστωθεί οφείλεται σε σεισμό ή σε διάβρωση του δομικού υλικού.

Στη συνέχεια, θα αποκατασταθεί και θα ακολουθήσουν εργασίες στους άλλους μιναρέδες. Δεδομένου ότι τα υλικά και τα αρχιτεκτονικά χαρακτηριστικά κάθε

μιναρέ διαφέρουν μεταξύ τους, ο καθένας έχει τις δικές του μεθόδους επέμβασης».

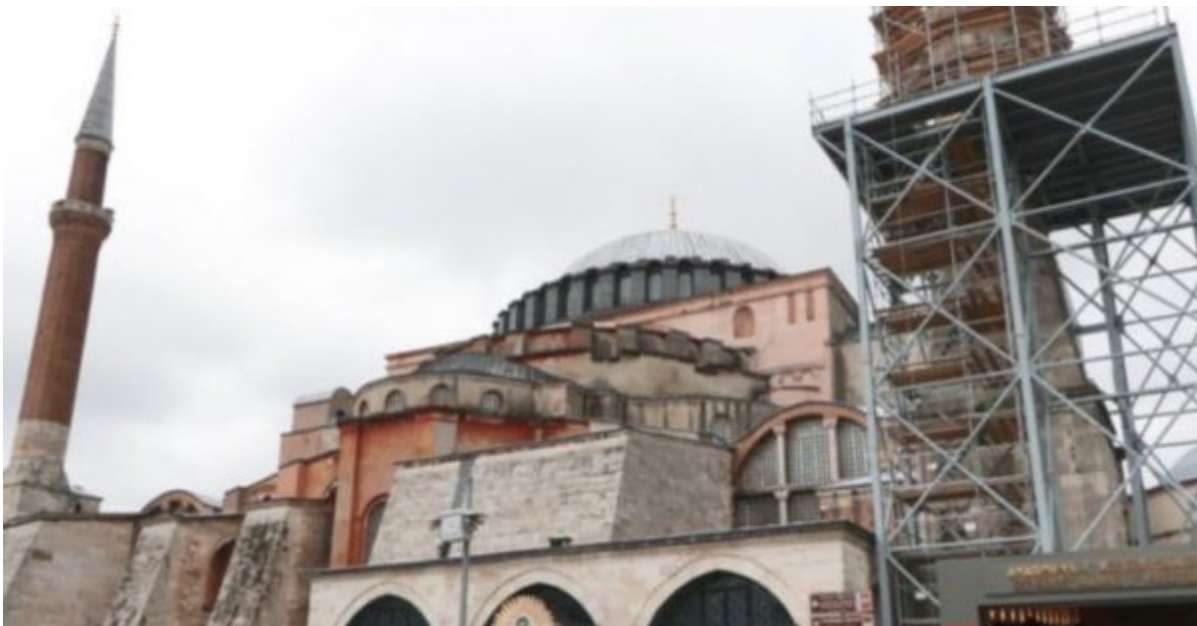
Ο Τούρκος καθηγητής αναφέρθηκε και στις χαλύβδινες σκαλωσιές, που τοποθετήθηκαν γύρω από τον μιναρέ, σημειώνοντας ότι είναι **προσωρινές παρεμβάσεις**:

«Σκοπός της χαλύβδινης σκαλωσιάς είναι η αποτροπή τυχόν πτώσεων υλικού κατά τη διάρκεια των εργασιών, γεγονός το οποίο μπορεί να επηρεάσει την ασφάλεια της ζωής των επισκεπτών. Η εν λόγω παρέμβαση συνιστά μόνο ένα πολύ μικρό στάδιο της αποκατάστασης καθώς οι μιναρέδες, ως γνωστόν, είναι μεταγενέστερες οθωμανικές προσθήκες. Προτεραιότητα μας είναι η αποκατάσταση των δομικών αδυναμιών ώστε να αποτραπεί οποιοδήποτε πρόβλημα τόσο σε αυτούς όσο και στην ίδια την κατασκευή, καθώς η αποκατάσταση θα επεκταθεί στη δομή του ίδιου του οικοδομήματος, στην εξωτερική όψη και στους θόλους του».

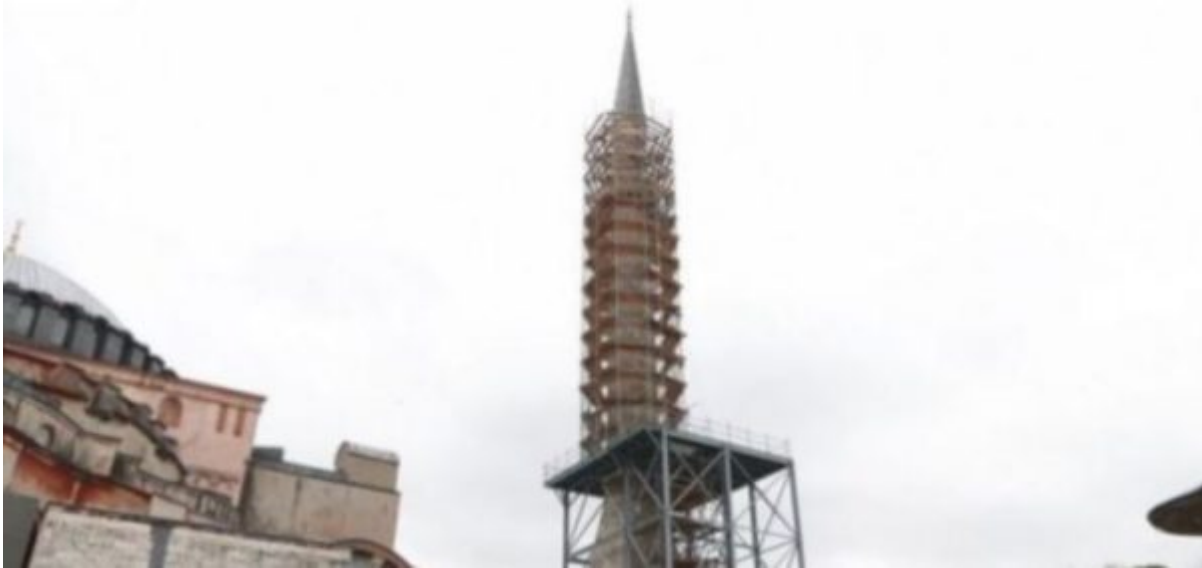
«Κατά τη διάρκεια των ελέγχων που έγιναν στον μιναρέ Bayezid του τεμένους της Αγίας Σοφίας εντοπίστηκε βαθιά ρωγμή. Με την απόφαση αποσυναρμολόγησης που ελήφθη από το Επιστημονικό Συμβούλιο του τεμένους και από την Επιτροπή Συντήρησης, κατασκευάστηκε μια χαλύβδινη πλατφόρμα για να διασφαλιστεί η ασφάλεια των επισκεπτών και πραγματοποιήθηκε η τοποθέτηση ενός ικριώματος πλήρους ασφαλείας πάνω στη χαλύβδινη πλατφόρμα».
