## Αποκατάσταση της εκκλησίας των Αγίων Σεργίου και Βάκχου στα Κατεχόμενα

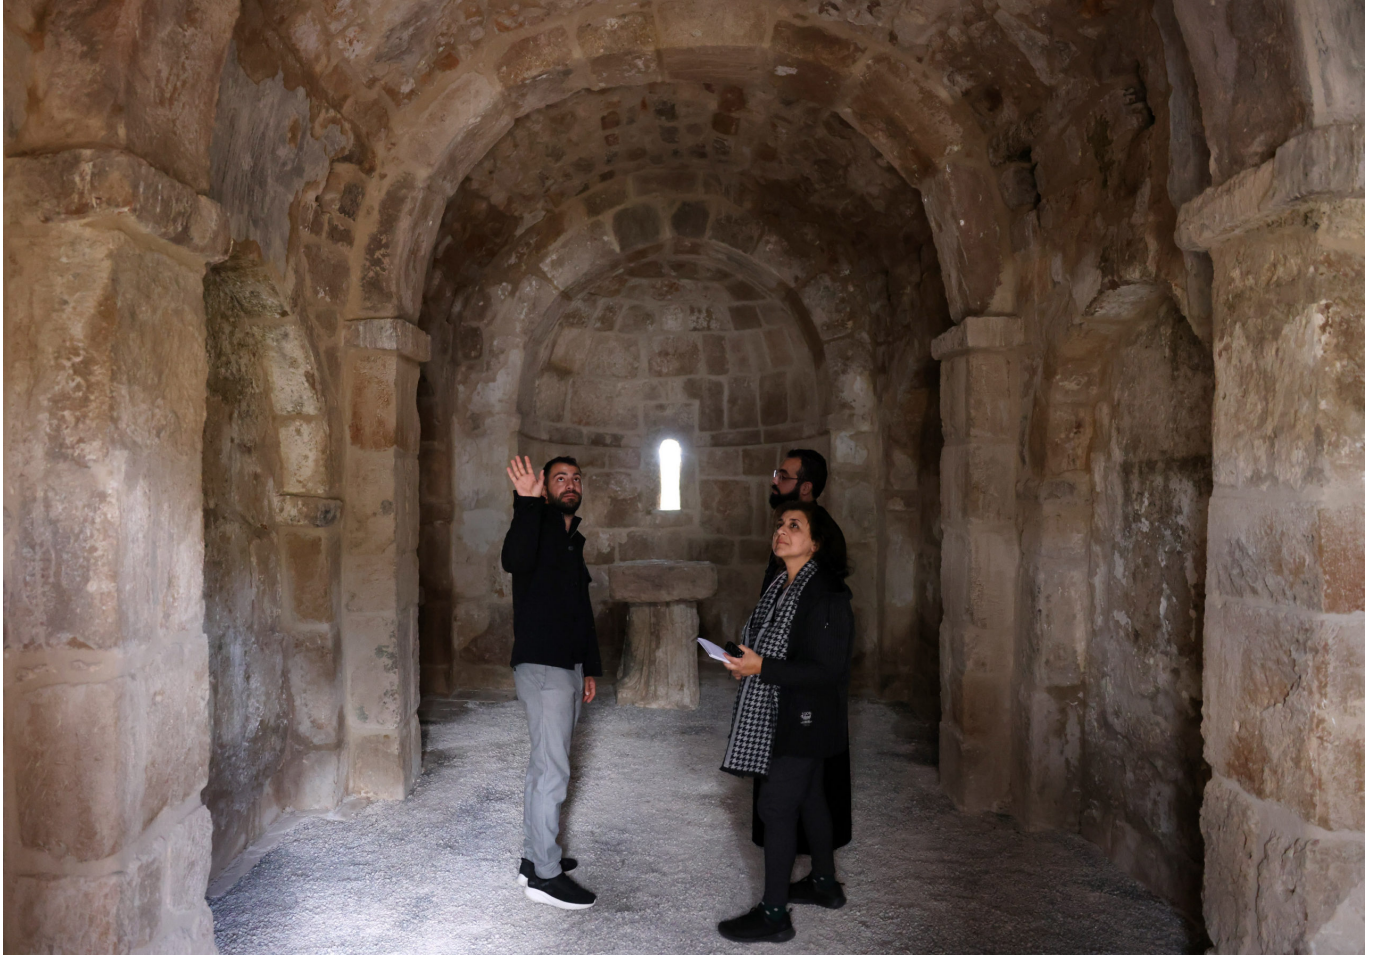
Όπως δήλωσε στο Κυπριακό Πρακτορείο Ειδήσεων ο συντηρητής του έργου, Μιχάλης Μαστρήs, η εκκλησία βρισκόταν σε μια πάρα πολύ κακή κατάσταση, με τοίχους που είχαν καταρρεύσει και αποκολλημένες τοιχογραφίες. Υπήρχαν τοιχογραφίες, σύμφωνα με φωτογραφίες που έχουν δει, αλλά «δυστυχώς αφαιρέθηκαν, πολύ πιθανό από αρχαιοκάπηλους. Βρήκαμε μόνο μικρά κομματάκια στο έδαφος. Τώρα μπορούμε να δούμε μόνο κάποια σημάδια τοιχογραφιών στα αριστερά και δεξιά στην είσοδο της εκκλησίας».

της εκκλησίας. Οι εργασίες άρχισαν τον Σεπτέμβριο 2023 και ολοκληρώθηκαν τον Ιανουάριο. Επικεντρώθηκαν στη δομική αποκατάσταση του μνημείου περιλαμβανομένων συμπληρώσεων σε τοιχοποιίες και θολοδομία, αφαίρεση του υφιστάμενου ακατάλληλου κονιάματος από την οροφή, συρραφή ρωγμών, βαθύ αρμολόγημα και τοποθέτηση νέου υδραυλικού ασβεστοκονιάματος και υγρομόνωσης στην οροφή.

Για τη συμπλήρωση της δομής χρησιμοποιήθηκε, αποκλειστικά, αυθεντικό οικοδομικό υλικό που σωζόταν στο χώρο και προερχόταν από το ίδιο το μνημείο, κατόπιν μεθοδικής μελέτης των γεωμετρικών χαρακτηριστικών των σωζόμενων λιθοσωμάτων και τον τύπο δόμησης του μνημείου.

Εσωτερικά, αφαιρέθηκαν τα πολύ φθαρμένα επιχρίσματα από γύψο, αρμολογήθηκαν οι τοιχοποιίες και θολοδομίες, συντηρήθηκαν τα σωζόμενα αυθεντικά επιχρίσματα και κάποια περιορισμένα σωζόμενα κατάλοιπα υποστρωμάτων τοιχογραφιών και έγινε αρμολόγηση των λιθοδομών.

Επιπλέον, συντηρήθηκαν κάποια σωζόμενα ίχνη του δαπέδου. Σε υπόλοιπες επιφάνειες δαπέδου τοποθετήθηκε στρώμα από χαλίκι, προκειμένου να διευκολυνθεί η επισκεψιμότητα στο χώρο και να επιτραπεί η εκτόνωση της υγρασίας από το έδαφος.

Τέλος, ανάμεσα στο οικοδομικό υλικό που βρέθηκε στο χώρο και αποκαταστάθηκε στο πλαίσιο του έργου, περιλαμβάνεται και η αγία τράπεζα, η οποία είχε ως βάση της ένα τμήμα λίθινου αγάλματος με ανάγλυφες πτυχώσεις υφάσματος, το οποίο είχε χρησιμοποιηθεί σε δεύτερη οικοδομική χρήση, πιθανώς από τον παρακείμενο αρχαιολογικό χώρο ή από τη Σαλαμίνα.
