## Τα έργα στερέωσης και αποκατάστασης του Κάστρου της Χίου

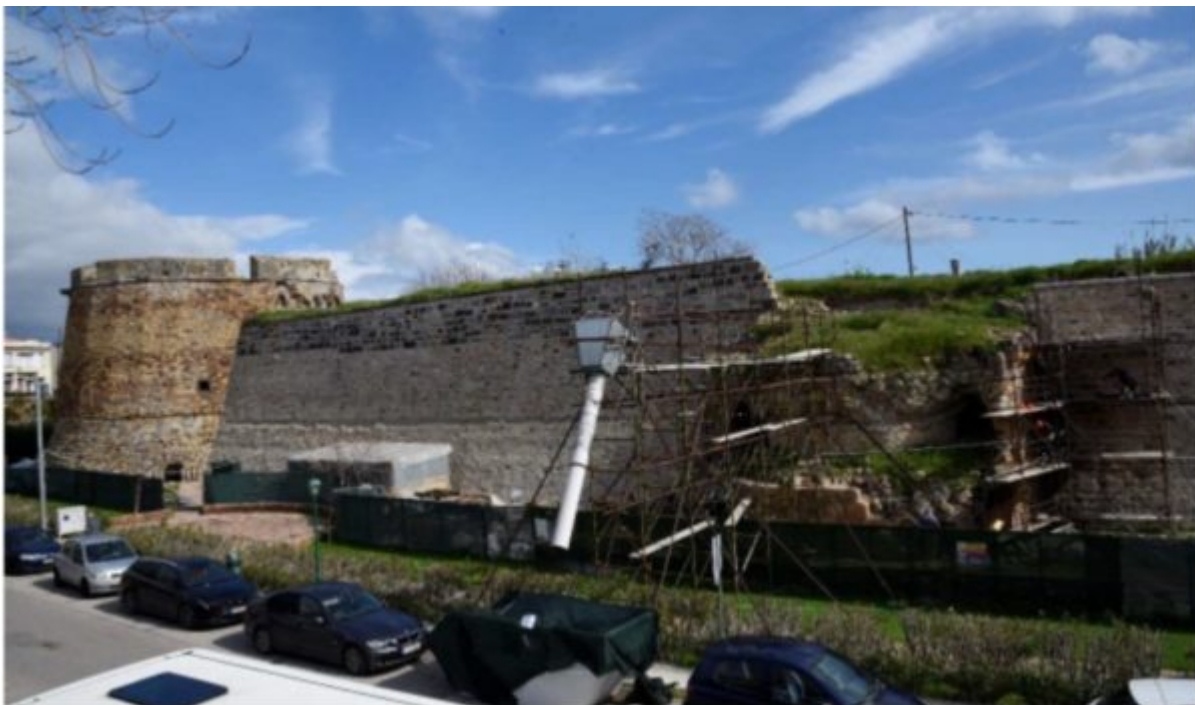
*Άποψη του Προμαχώνα Ε με το τμήμα του τείχους που έχει καταρρεύσει*

Ο παλαιότερος πύργος που περικλείεται στο εσωτερικό του Προμαχώνα Ε΄, έχει πολυγωνική χάραξη, και χρονολογείται, βάσει μορφολογικών γνωρισμάτων, στον πρώιμο 15ο αιώνα. Η, σημαντικής έκτασης, κατάρρευση στο βόρειο τμήμα του, στη συμβολή του με το Μεταπύργιο έως τη Δυτική Πύλη, άλλαξε τελείως την αρχική στατική λειτουργία του και προκάλεσε την κατάρρευση τμήματος οροφής, της θολωτής στοάς. Ως συνέπεια, η εσωτερική όψη της λιθοδομής του Προμαχώνα εκτέθηκε στις καιρικές συνθήκες και στην ανεξέλεγκτη διείσδυση των ομβρίων που προκάλεσαν σοβαρές βλάβες. Στις εργασίες, οριστικής αποκατάστασης του

Προμαχώνα Ε΄, περιλαμβάνονται, μεταξύ άλλων, απομάκρυνση κατακερματισμένων και ρηγματωμένων λίθων και η αντικατάστασή τους με νέους, η εξάλειψη της ανεπιθύμητης βλάβησης, στο σύνολο της εξωτερικής του επιφάνειας, ο εντοπισμός και η καθαίρεση των σαθρών παλαιών αρμολογημάτων, η εφαρμογή ενεμάτων, στα σημεία που εντοπίζονται ρωγμές.

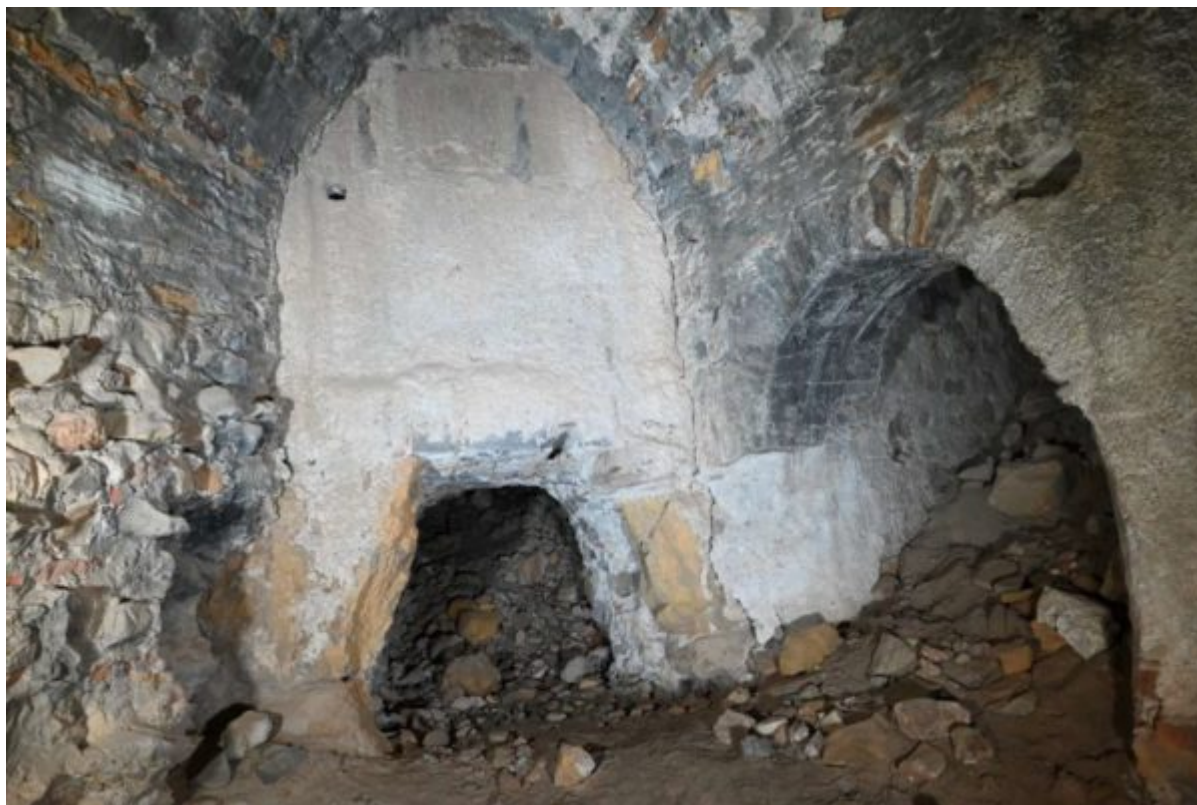
μεταπύργια διαστήματα που εντάσσονται στην περιοχή επέμβασης σε τμήμα των τειχών της οχύρωσης από τον Προμαχώνα Γ΄ έως τη Δυτική Πύλη. Ακολουθεί η στερέωση και η αποκατάσταση του Προμαχώνα Ε΄, στη βορειοδυτική πλευρά των τειχών. Ο προμαχώνας Ε΄, ο οποίος χρονολογείται στα μέσα του 18ου αιώνα, στερεώθηκε και επισκευάστηκε σε περισσότερες από μία χρονικές περιόδους. Στο πλαίσιο έρευνας της ιταλικής αρχαιολογικής σχολής εκπονήθηκαν σχέδια αποτύπωσής του, την περίοδο 1986-1987. Στα σχέδια αυτά αποτυπώνεται ένα σημαντικό δίκτυο στοών (βόρειος «προθάλαμος», νότιος «προθάλαμος» και κεντρικός τραπεζιόσχημος χώρος) που αναπτύσσεται στον Προμαχώνα Ε΄, στο εσωτερικό του κατώτερου επιπέδου, το οποίο λειτουργούσε ως πυροβολείο και επικοινωνούσε με τα ανώτερα επίπεδα του Προμαχώνα.

*Το δίκτυο των στοών στο κατώτερο επίπεδο του Προμαχώνα Ε΄ στο Κάστρο της Χίου*

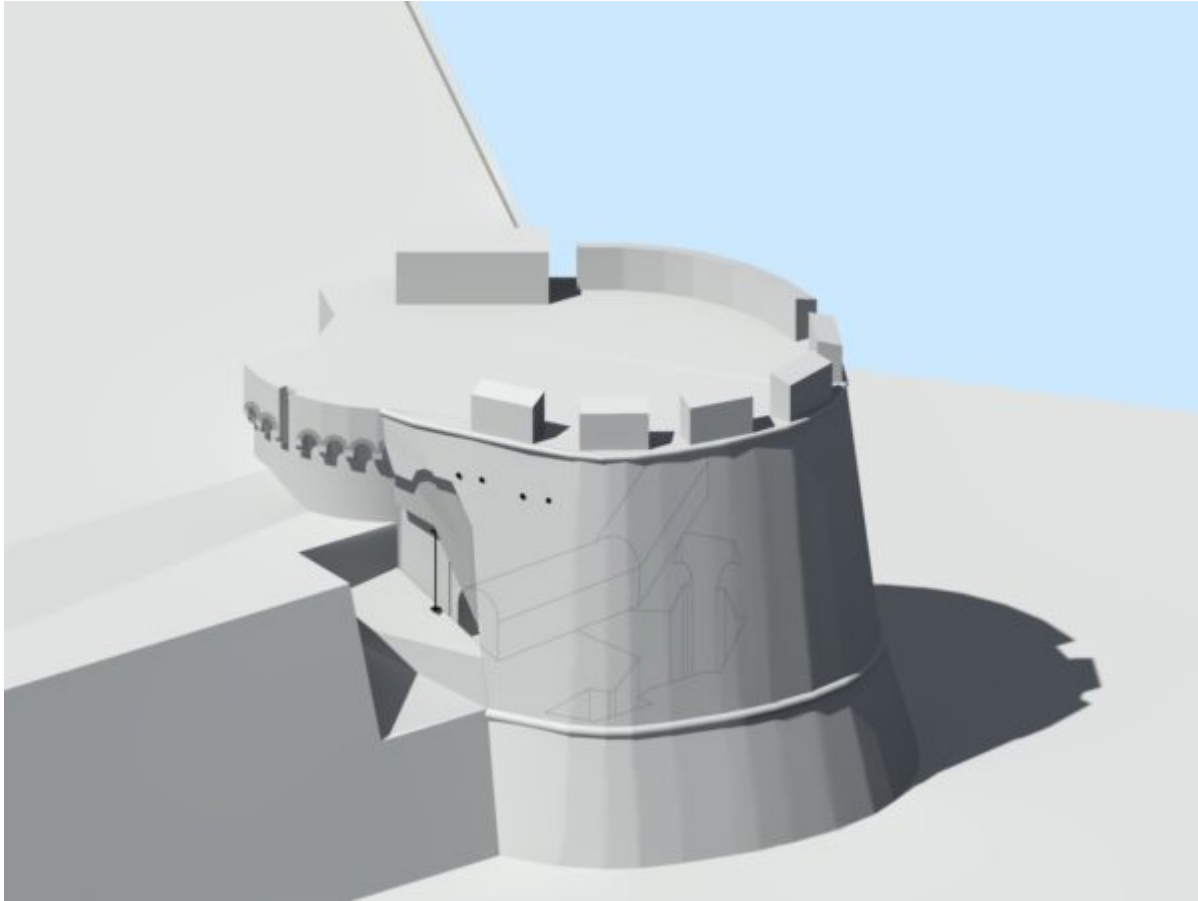
*Αξονομετρική απεικόνιση του Προμαχώνα Ε*
