## Επεμβάσεις στερέωσης στο «Μικρό Ανάκτορο» της Κνωσού

**Σε εξέλιξη βρίσκονται οι επεμβάσεις στερέωσης στο «Κλιμακοστάσιο» και στη «Δεξαμενή Καθαρμών» του συγκροτήματος του «Μικρού Ανακτόρου» στον αρχαιολογικό χώρο της Κνωσού.**

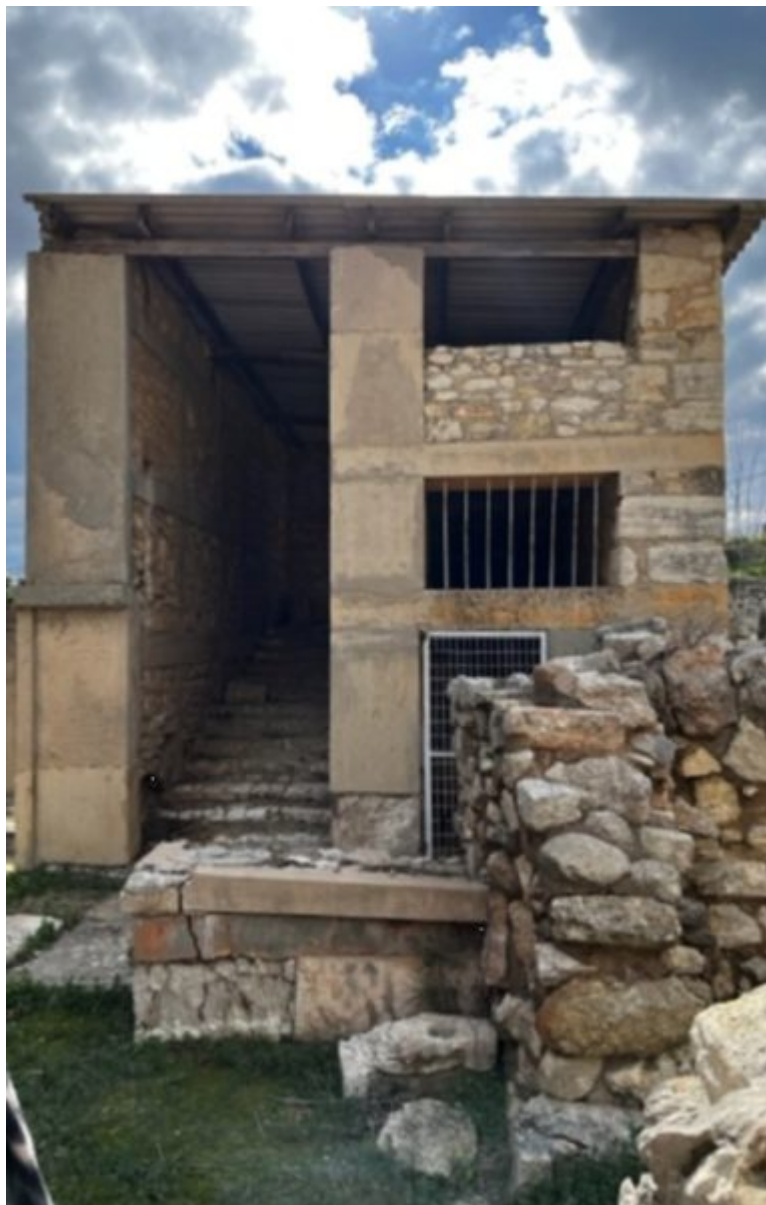
Άποψη του «Κλιμακοστασίου», Βόρεια Όψη

Ο φέρων οργανισμός του «Κλιμακοστασίου» περιλαμβάνει περιμετρικές λιθοδομές-πεσσούς στις τρεις πλευρές και ενδιάμεσο πεσσό στη διεύθυνση βορά – νότου, ενώ το κτίσμα είναι ανοικτό στη βόρεια πλευρά. Στο πλαίσιο των επεμβάσεων στερέωσης και ενίσχυσης, περιλαμβάνονται μεταξύ άλλων, το κλείσιμο των υφιστάμενων ανοιγμάτων στη βόρεια και στη νότια όψη (πλην της εισόδου), συρραφή των υφιστάμενων ρωγμών, κατασκευή νέου στεγάστρου. Για τη «Δεξαμενή Καθαρμών» απαιτείται η αποκατάσταση των φθορών, που οφείλονται στην αιολική διάβρωση και στις βροχοπτώσεις.

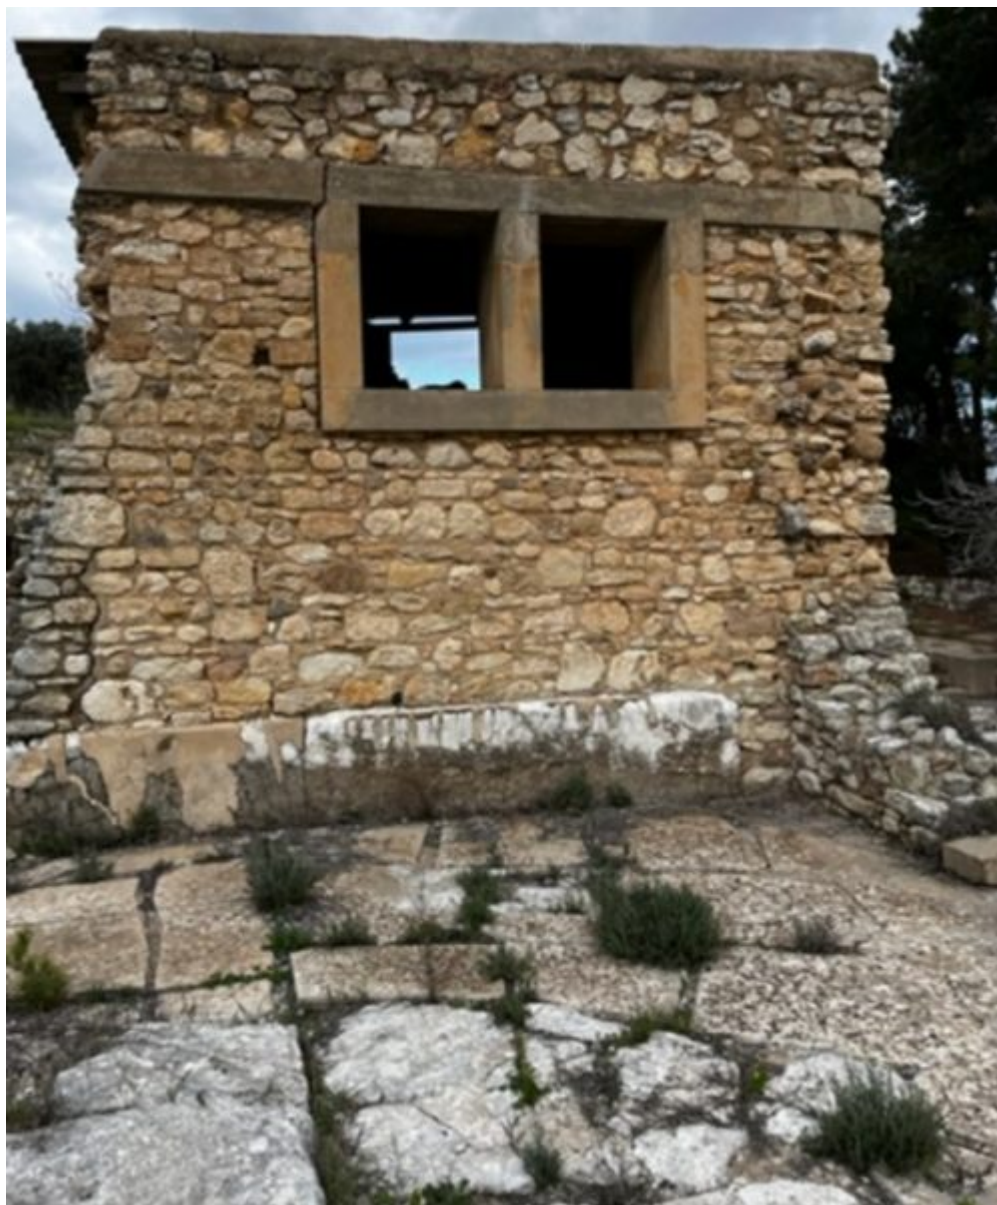
*Άποψη του «Κλιμακοστασίου», Νότια Όψη*

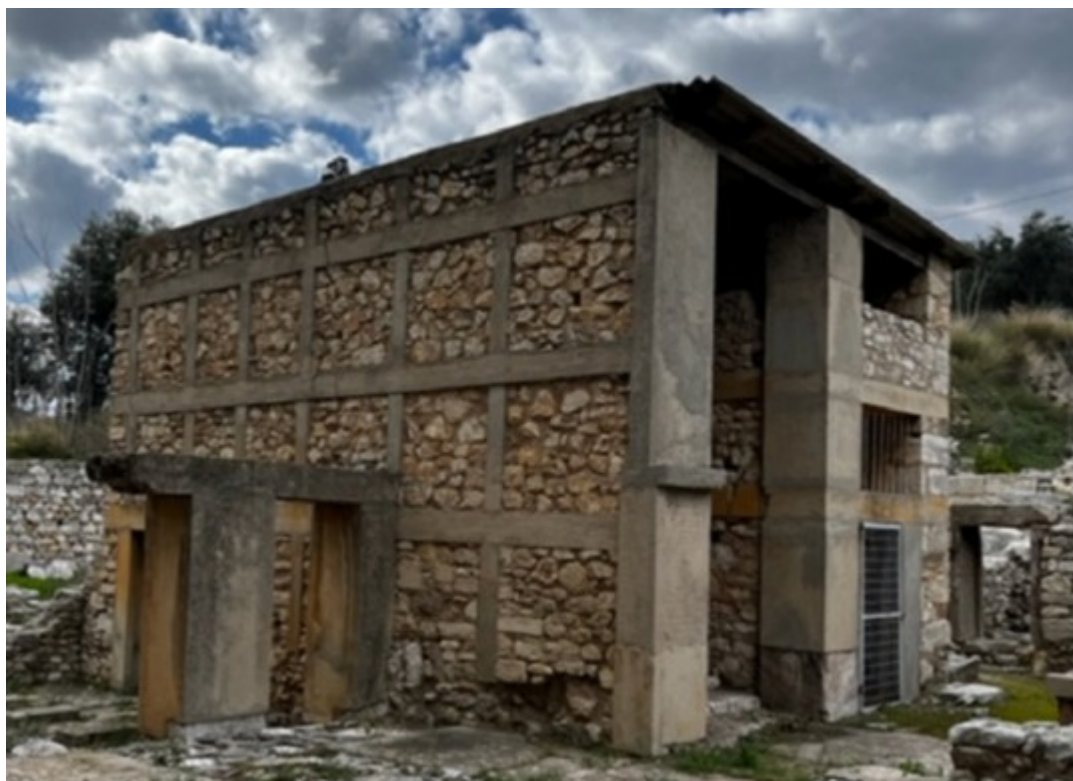
*Άποψη του «Κλιμακοστασίου»*
