## **Θυρανοίξια Ιερού Ναού Αγίου Αθανασίου Αφιδνών μετά την ολοκλήρωση των εργασιών προστασίας και ανάδειξης**

Μητροπολιτικό Έργο / Ι.Μ. Ιλίου, Αχαρνών και Πετρουπόλεως

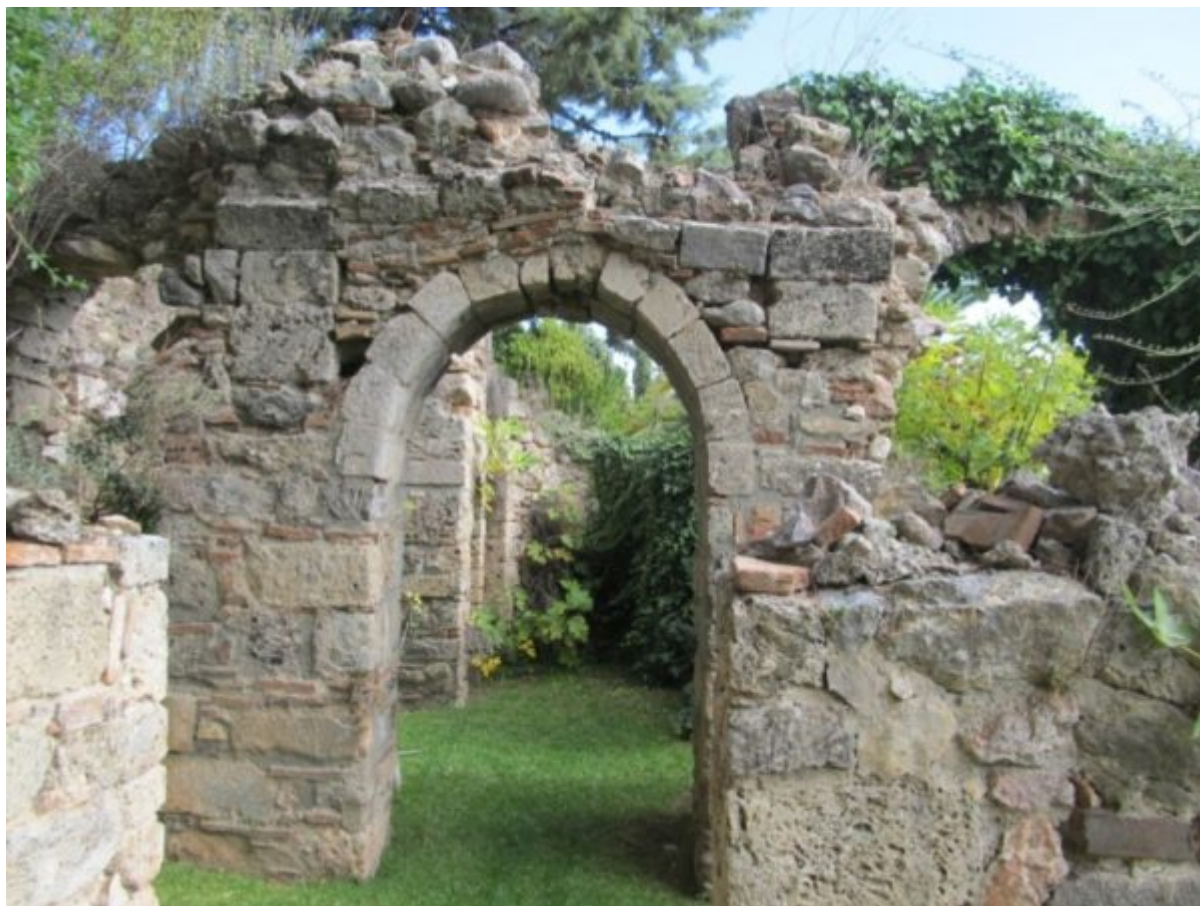
*Δυτική όψη του ερειπωμένου βυζαντινού ναού*

Η ύπαρξη ερειπωμένου σταυροειδούς εγγεγραμμένου βυζαντινού ναού (12ος-14ος αι.), που εντοπίζεται σε μικρή απόσταση βόρεια του μεταβυζαντινού μνημείου, συμπληρώνει την μακρόχρονη λατρευτική χρήση του χώρου από τους παλαιοχριστιανικούς έως τους μεταβυζαντινούς χρόνους.

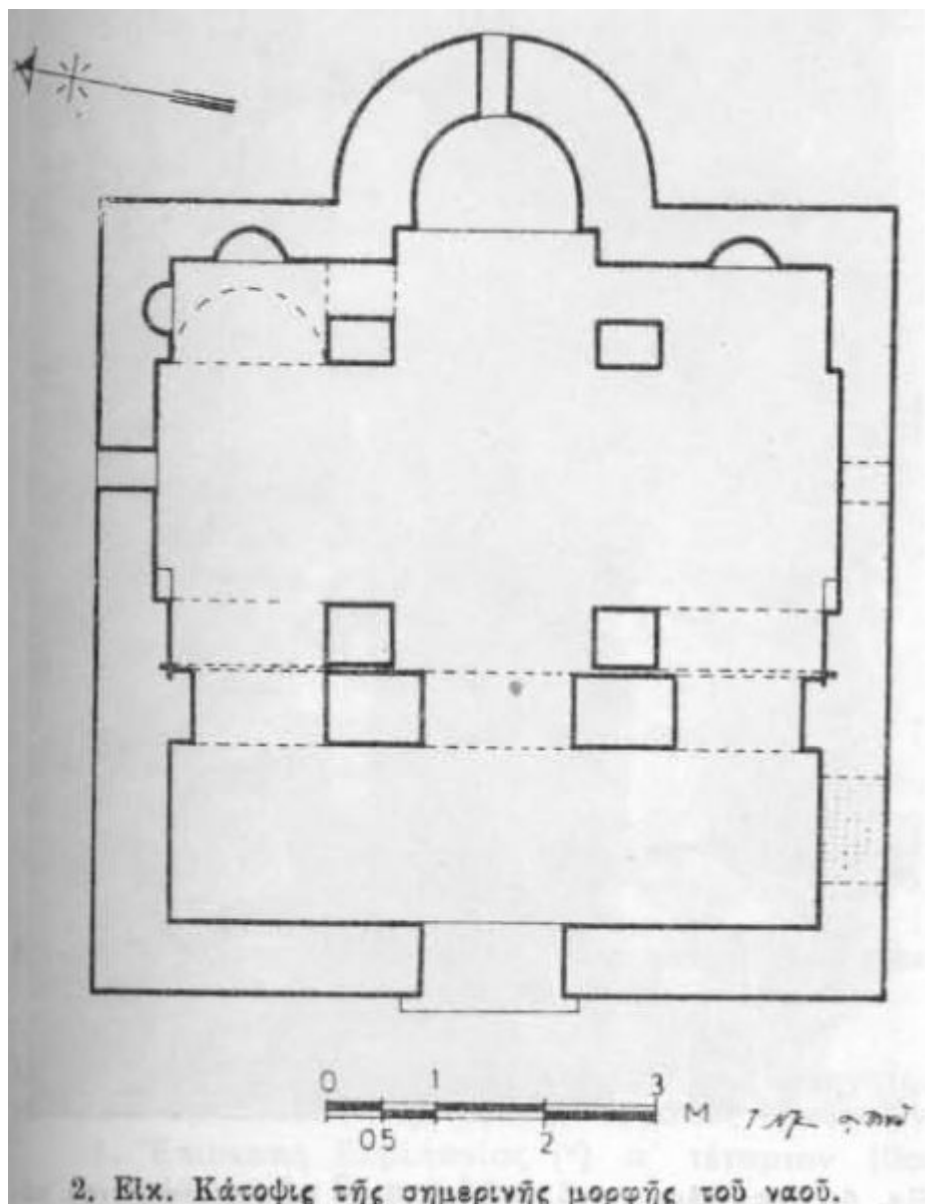
Κάτοψη του ερειπωμένου βυζαντινού ναού πλησίον του Αγίου Αθανασίου  
(σχέδιο Ιωάν. Ν. Κουμανούδη)

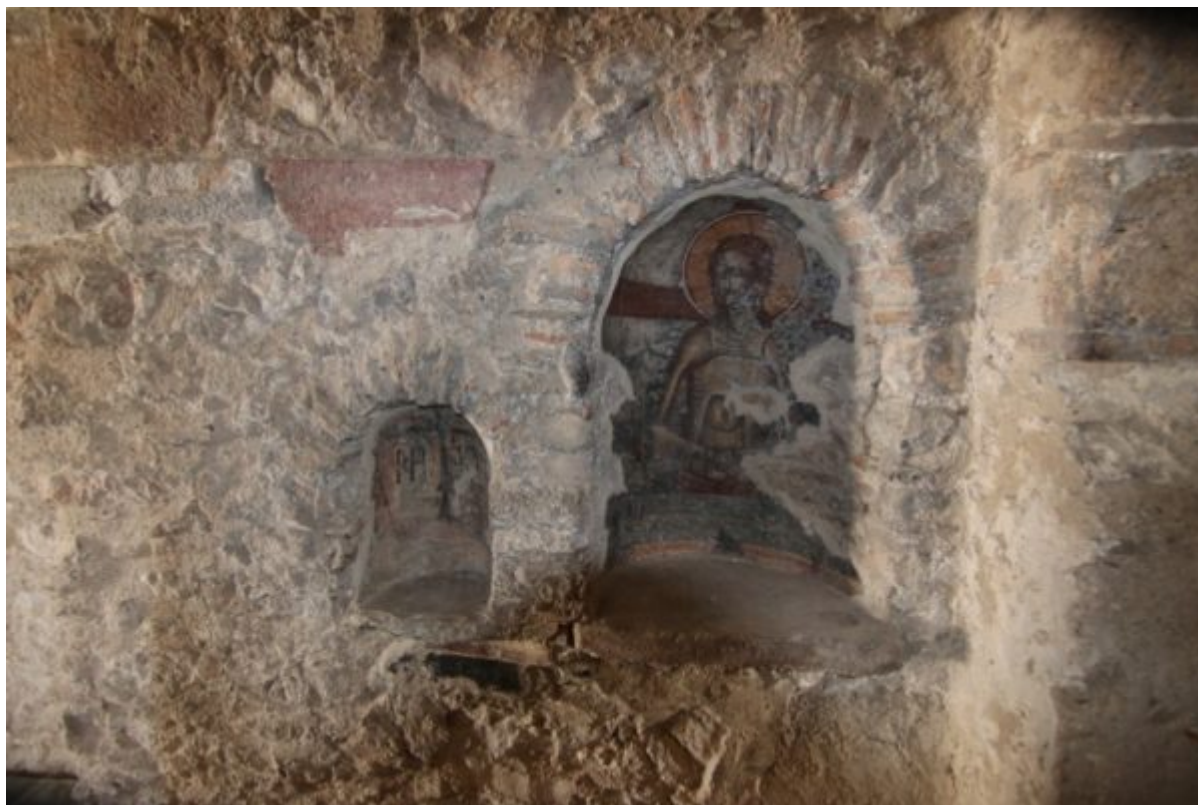
*Τοιχογραφικός διάκοσμος σε κόγχες στον βόρειο τοίχο του ιερού*

Ο ναός αρχικά ήταν κατάγραφος με τοιχογραφίες, από τις οποίες σώζονται η Άκρα Ταπείνωση στην πρόθεση, τμήμα των συλλειτουργούντων Ιεραρχών στην κόγχη, φυτικός διάκοσμος στο τέμπλο και διάφορα σπαράγματα σποραδικά στους τοίχους.

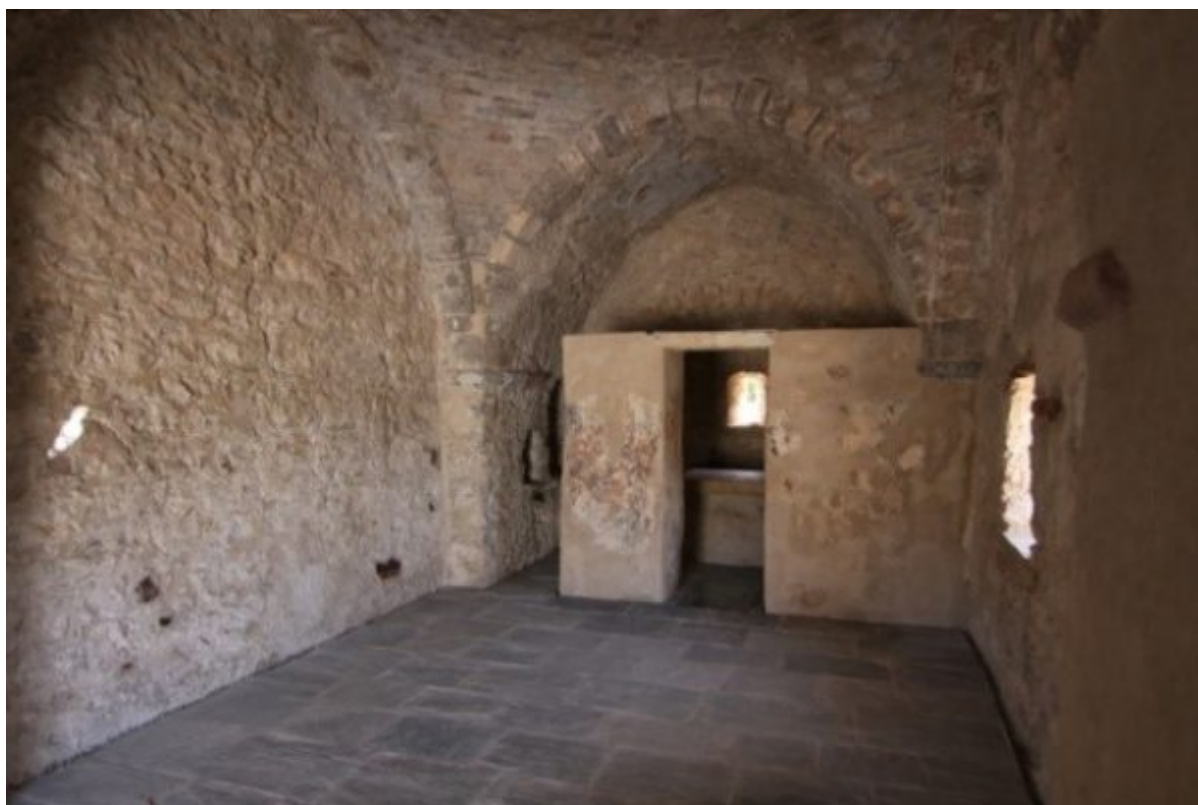
*Μετά τις εργασίες αποκατάστασης*

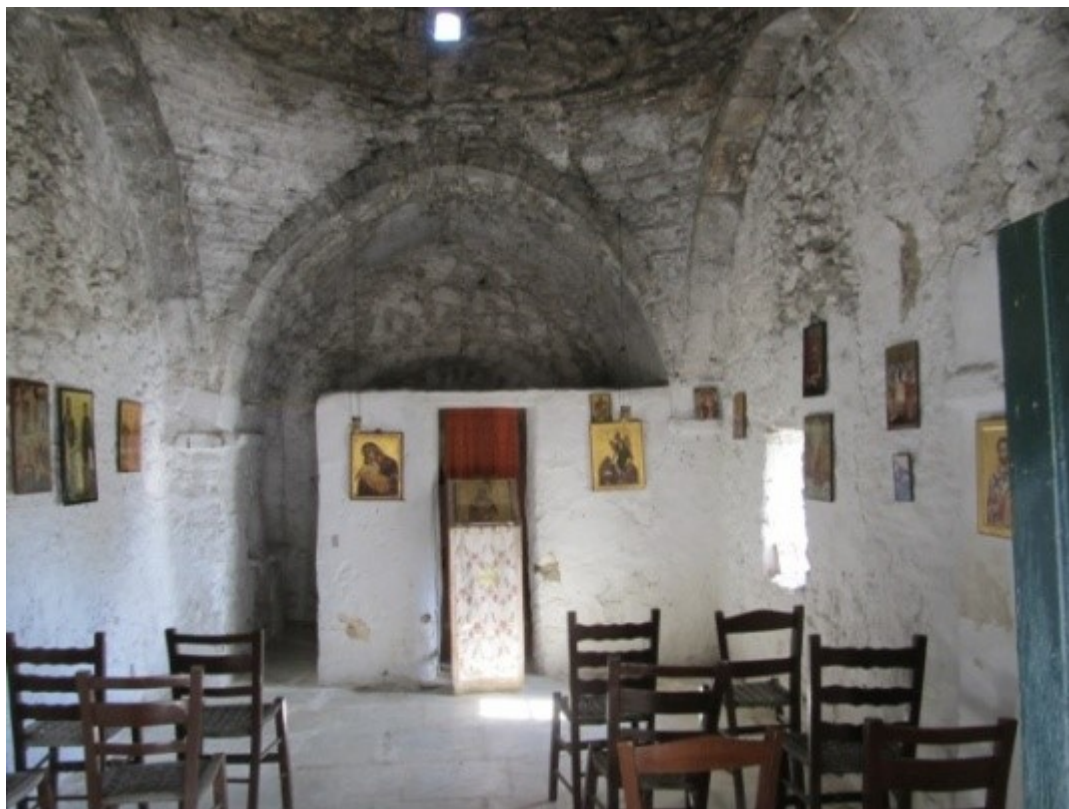
*Πριν τις εργασίες αποκατάστασης*

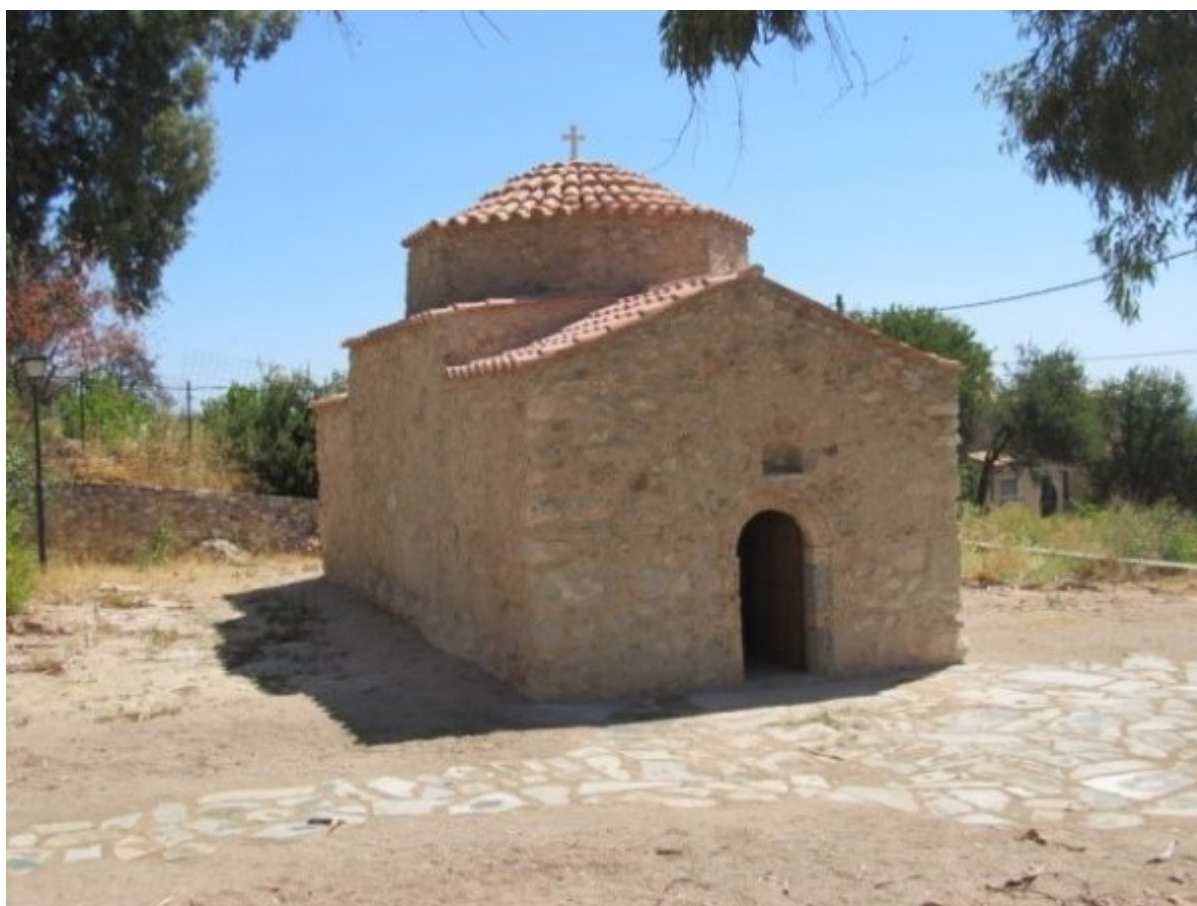
*Μετά τις εργασίες αποκατάστασης*

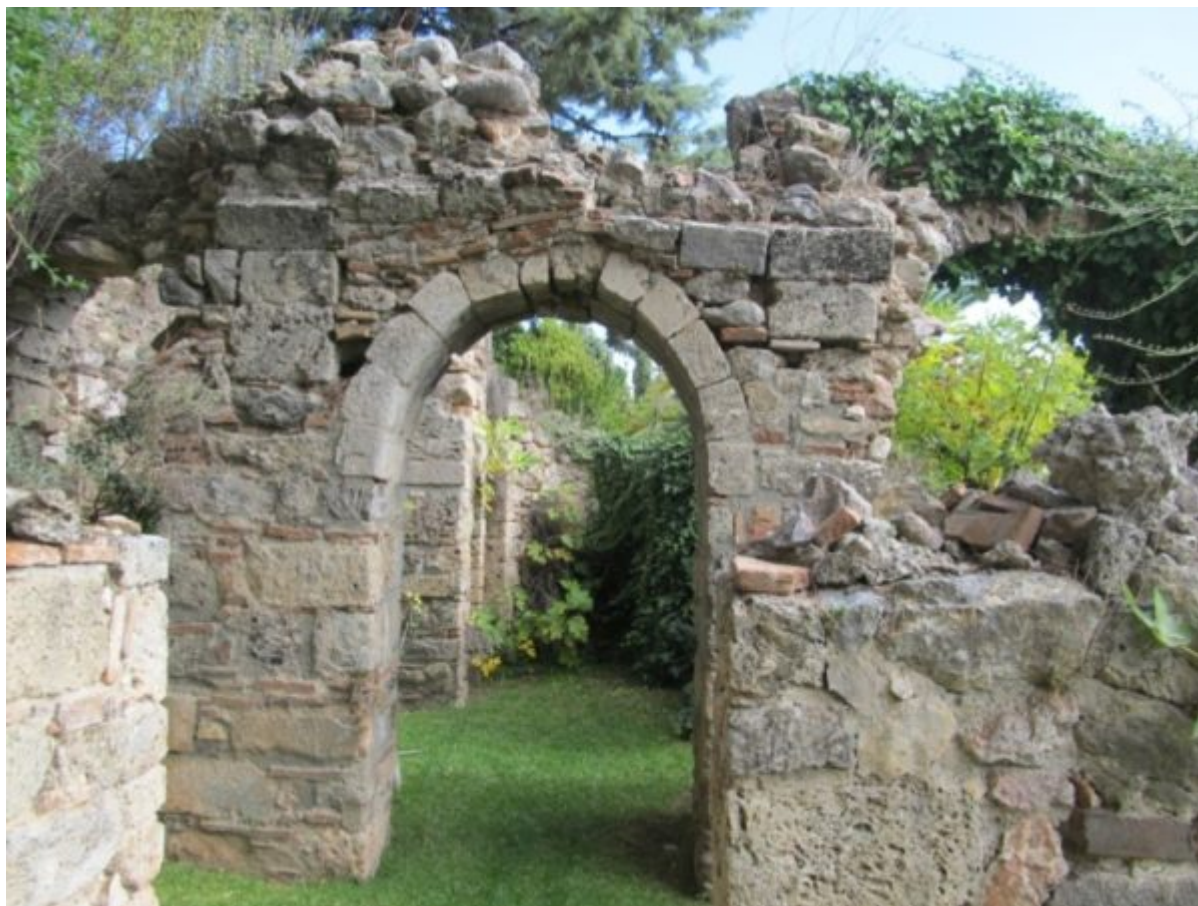
*Δυτική όψη του ερειπωμένου βυζαντινού ναού*

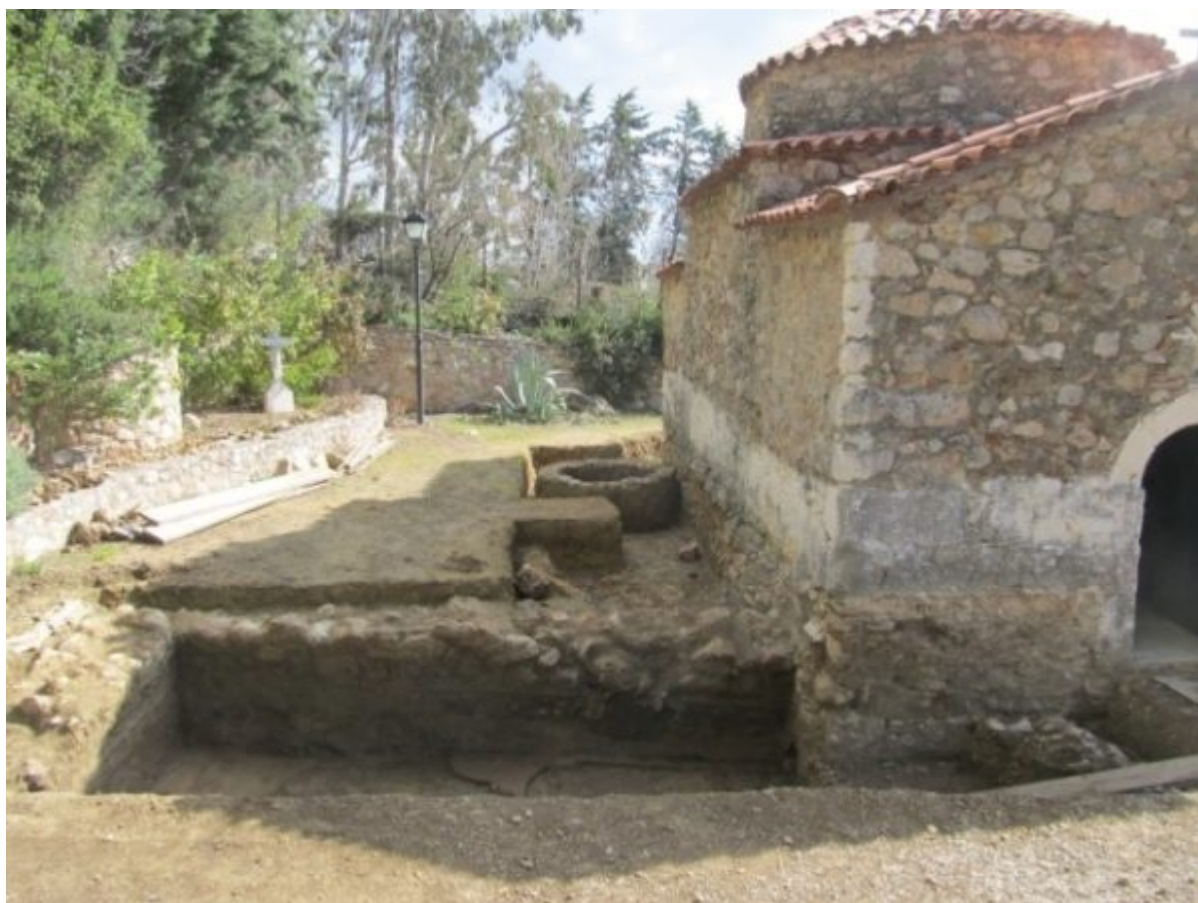
*Άποψη της ανασκαφής στην βόρεια πλευρά του μνημείου*

Το μνημείο είναι κτισμένο στη θέση παλαιοχριστιανικού-βυζαντινού κτηρίου που ανασκάφτηκε εν μέρει. Στην βορειοδυτική πλευρά του ναού αποκαλύφθηκε χώρος που ορίζεται από τοίχους στις τρεις πλευρές (ανατολική, βόρεια και δυτική) που πιθανώς ανήκει σε μεγαλύτερο κτήριο που συνεχιζόταν δυτικότερα. Οι τοίχοι του είναι λιθόκτιστοι, ενώ παρεμβάλλεται οριζόντια ζώνη από πλίνθους, και διατηρούν τμηματικά προστατευτικό κονίαμα. Το δάπεδο του ήταν επιστρωμένο με ορθογώνιες και τετράγωνες πλίνθινες πλάκες. Επιπλέον, αποκαλύφθηκε κυκλική δεξαμενή στην βόρεια πλευρά του ναού και οικοδομικά κατάλοιπα στη νότια.
