## **Σοβαρές ζημιές σε ναούς έδειξαν οι αυτοψίες στους πυρόπληκτους δήμους της Βορειοανατολικής Αττικής**

**Ολοκληρώθηκαν χθες, Δευτέρα 19 Αυγούστου 2024, οι αυτοψίες, αφενός στους οργανωμένους αρχαιολογικούς χώρους και αφετέρου στο Μουσείο, σε διάσπαρτα μεμονωμένα ορατά ή/και ιστάμενα μνημεία και σε Ιερούς Ναούς, εντός των ορίων των Δήμων Ωρωπού, Μαραθώνος, Διονύσου και Πεντέλης οι οποίοι επλήγησαν από την πρόσφατη πυρκαγιά στη Βορειοανατολική [Αττική](#).**

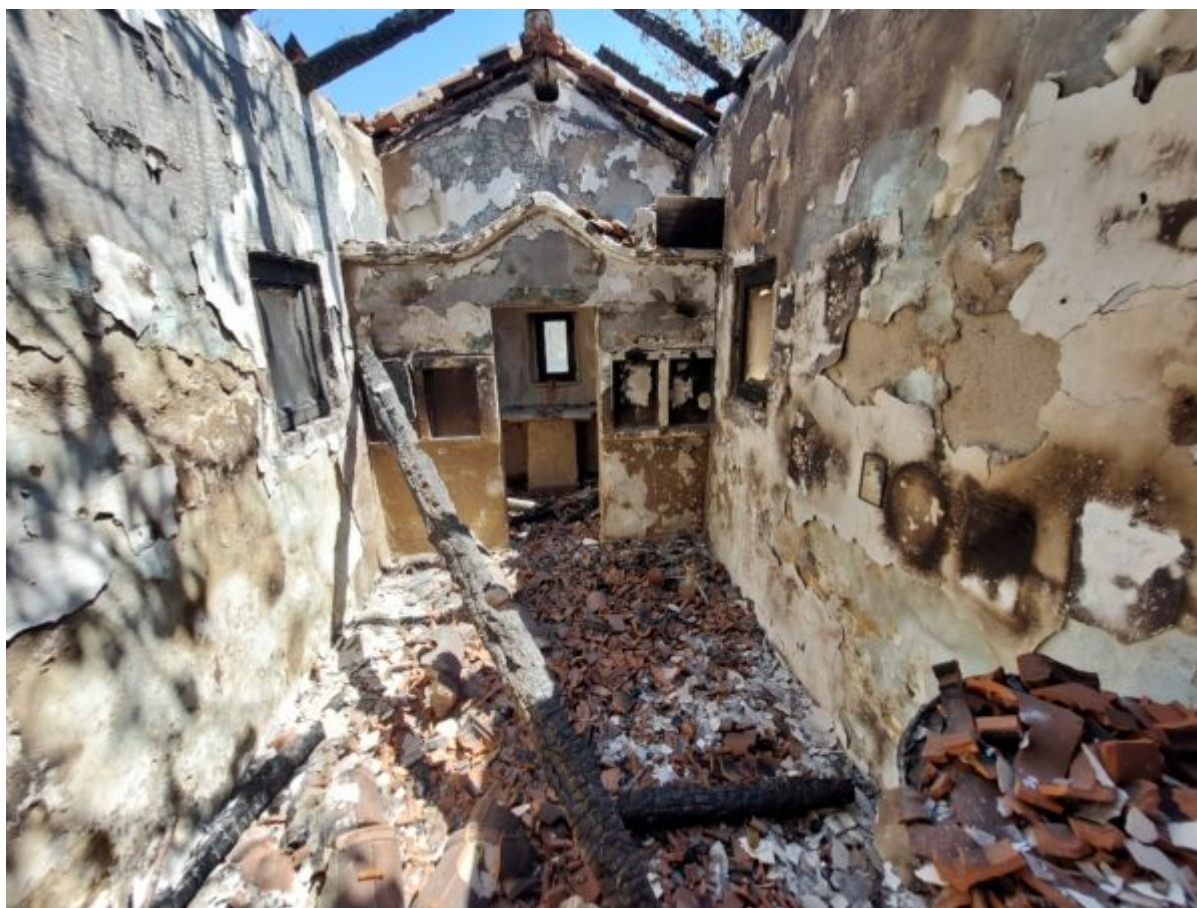
*Εικόνα 1: Ο ναΐσκος των Αγίων Αποστόλων εντός του απαλλοτριωμένου χώρου της Οινόης Μαραθώνος. Το εσωτερικό του ναΐσκου*

**Ο μικρός μεταβυζαντινός ναός των Αγίων Αποστόλων, ο οποίος δεν έφερε τοιχογραφικό διάκοσμο, εντός της περίφραξης, έχει υποστεί σοβαρές ζημιές, στη στέγη και στα σύγχρονα επιχρίσματα των εσωτερικών τοίχων του (συν. Εικ. 1, 2).**

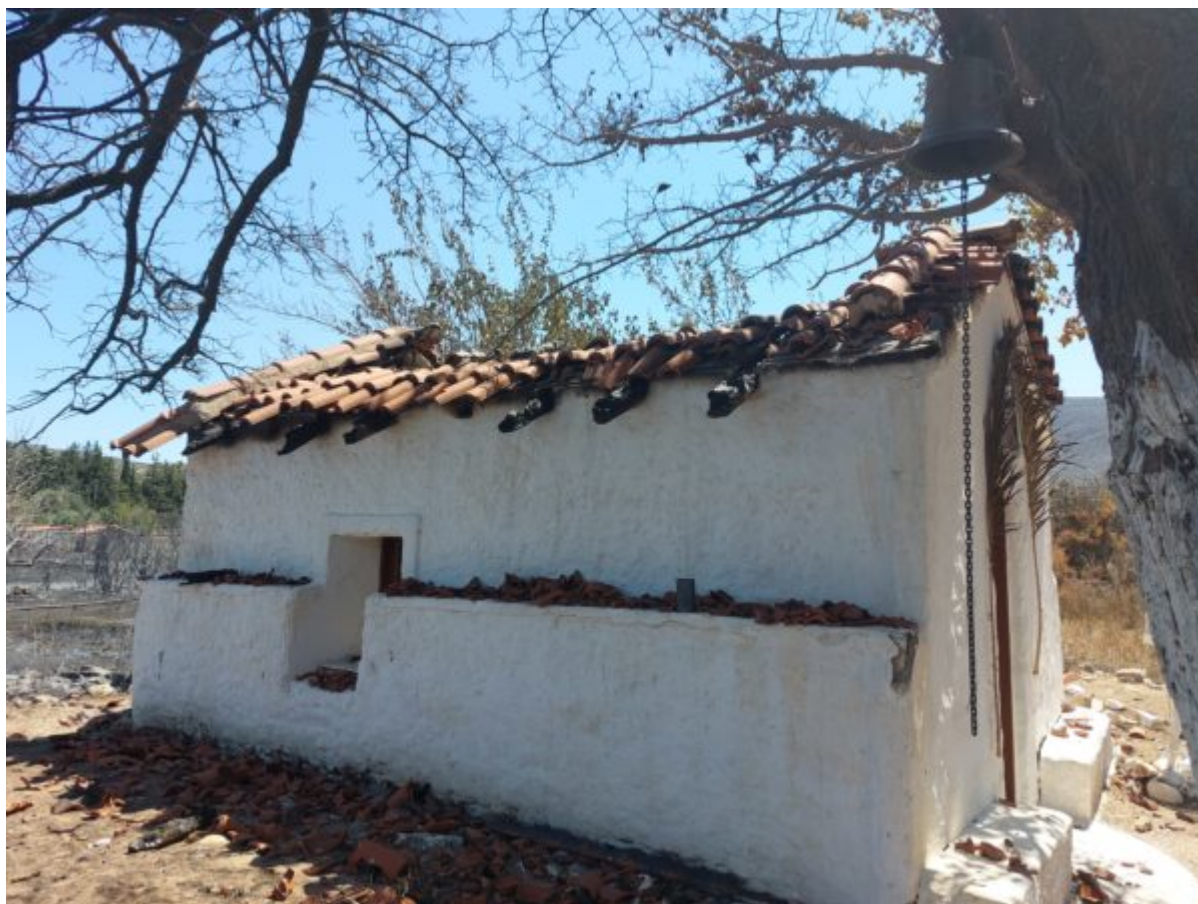
*Εικόνα 2: Ο ναΐσκος των Αγίων Αποστόλων εντός του απαλλοτριωμένου χώρου της Οινόης Μαραθώνος. Εξωτερική λήψη.*

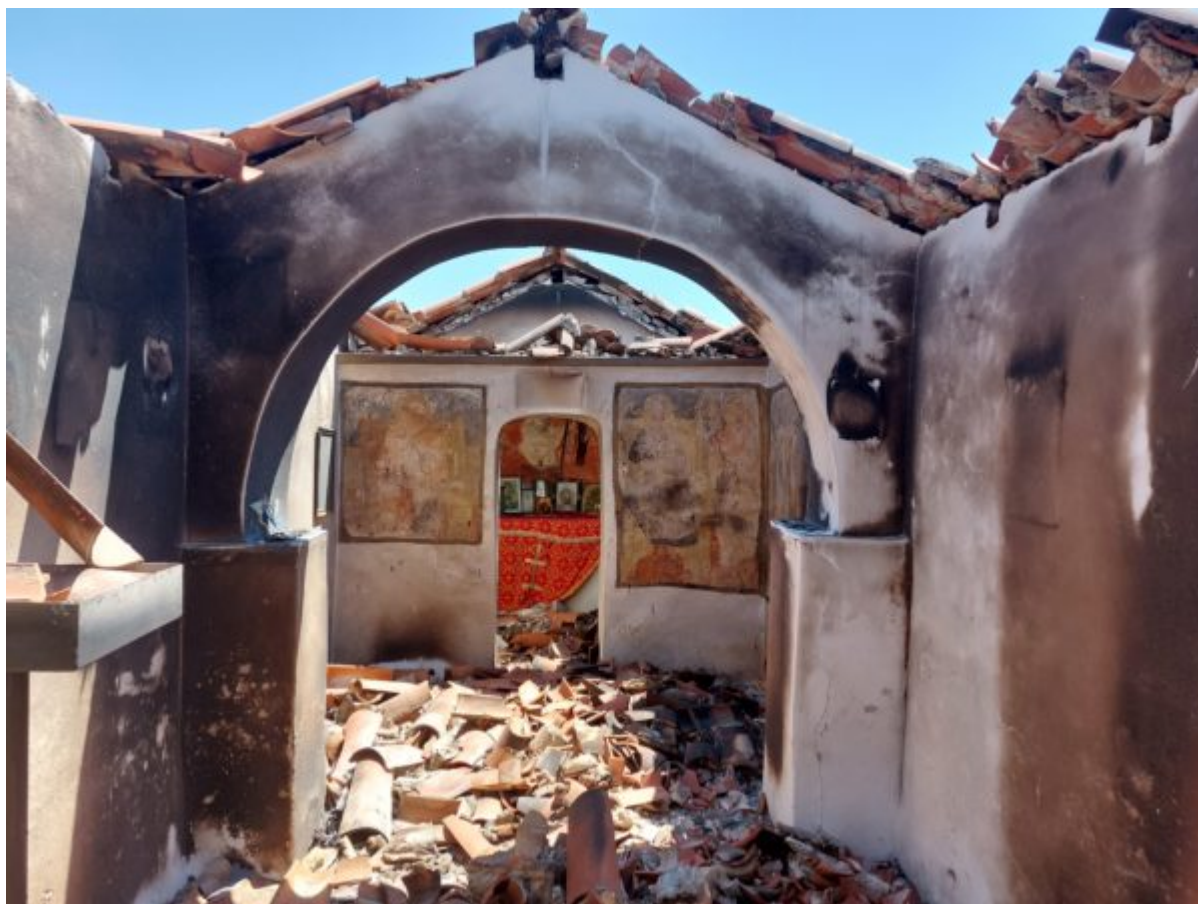
*Εικόνα 3: Ο ναΐσκος του Αγίου Αθανασίου στο Καλέντζι Μαραθώνος. Το εσωτερικό του ναΐσκου.*

**Σημαντικές φθορές έχει υποστεί, επίσης, η νεότερη στέγη και το εσωτερικό του μεταβυζαντινού ναού του Αγίου Αθανασίου, στο Καλέντζι Μαραθώνος (συν. Εικ. 3, 4). Οι τοιχογραφίες δεν υπέστησαν φθορές.**

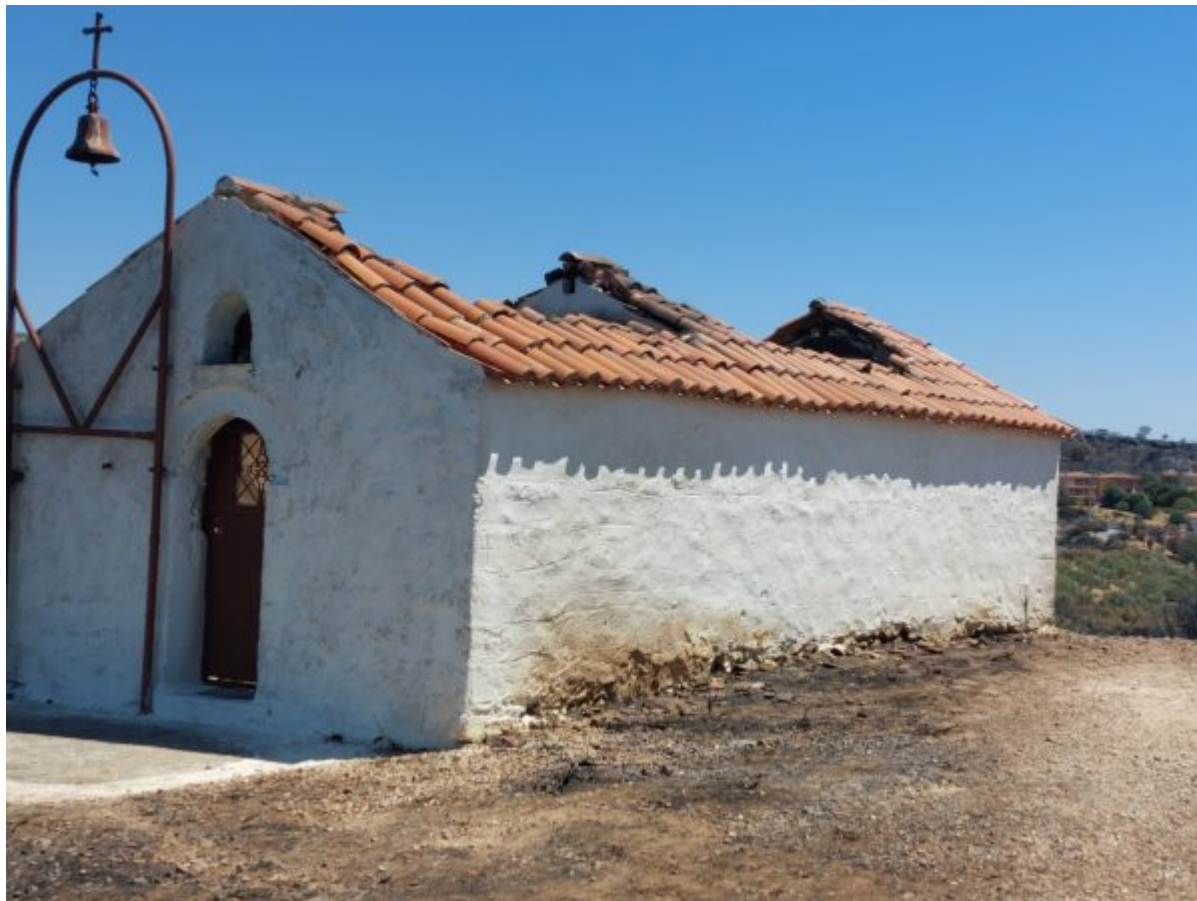
*Εικόνα 4: Ο ναΐσκος του Αγίου Αθανασίου στο Καλέντζι Μαραθώνος. Εξωτερική λήψη.*

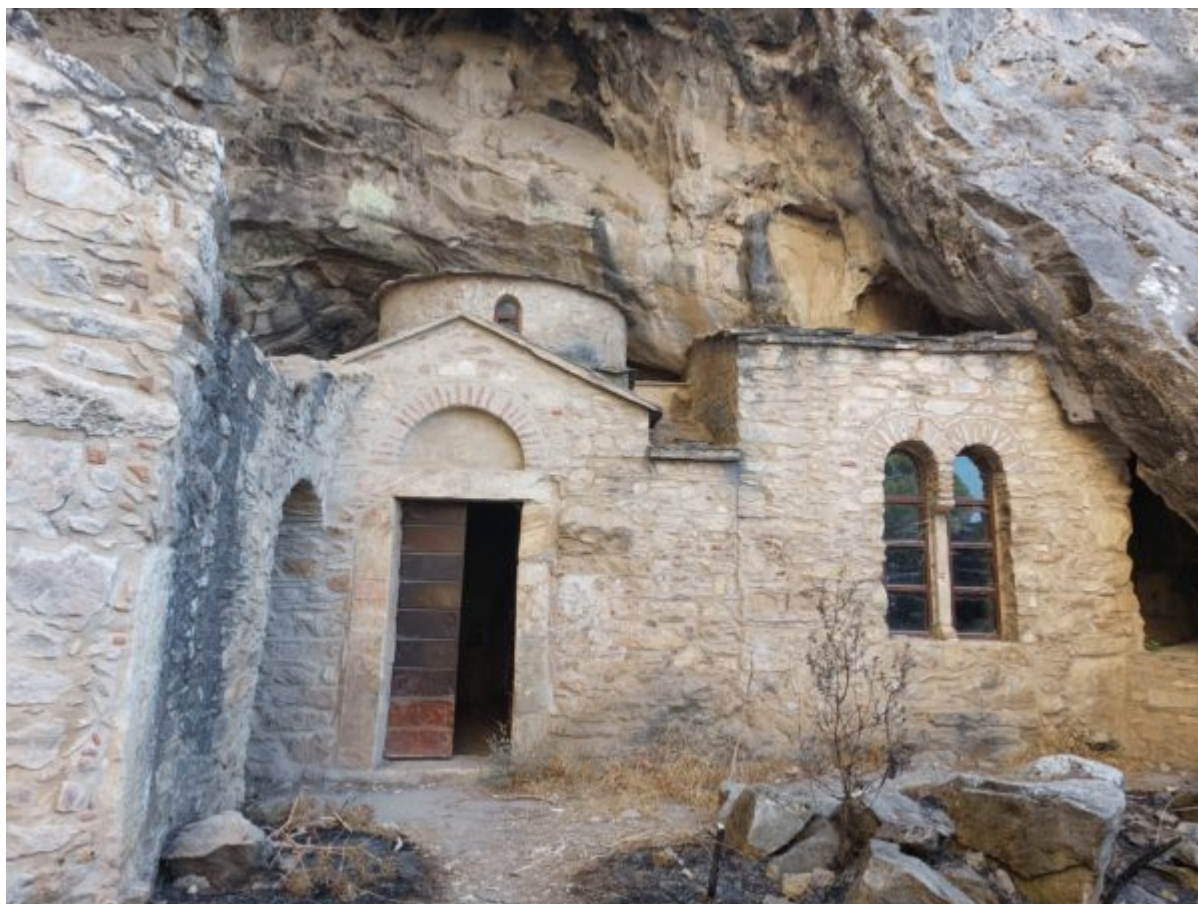
*Εικόνα 6: Η εκκλησία του Αγίου Νικολάου με το ασκηταριό του Αγίου Σπυρίδωνα στην είσοδο του σπηλαίου Αμώμων (Νταβέλη) της Πεντέλης.*

**Στο Δήμο Πεντέλης, στους χώρους των λατομείων, στην αρχή της οδού Λιθαγωγίας, στο σπήλαιο των Αμώμων (σπηλιά Νταβέλη) και στους δύο ναούς που βρίσκονται στην είσοδό του (συν. Εικ. 6), δεν έχουν σημειωθεί φθορές παρά μόνο ελαφρώς, σε υπέρθυρο που βρίσκεται στο έδαφος (συν. Εικ. 7).**

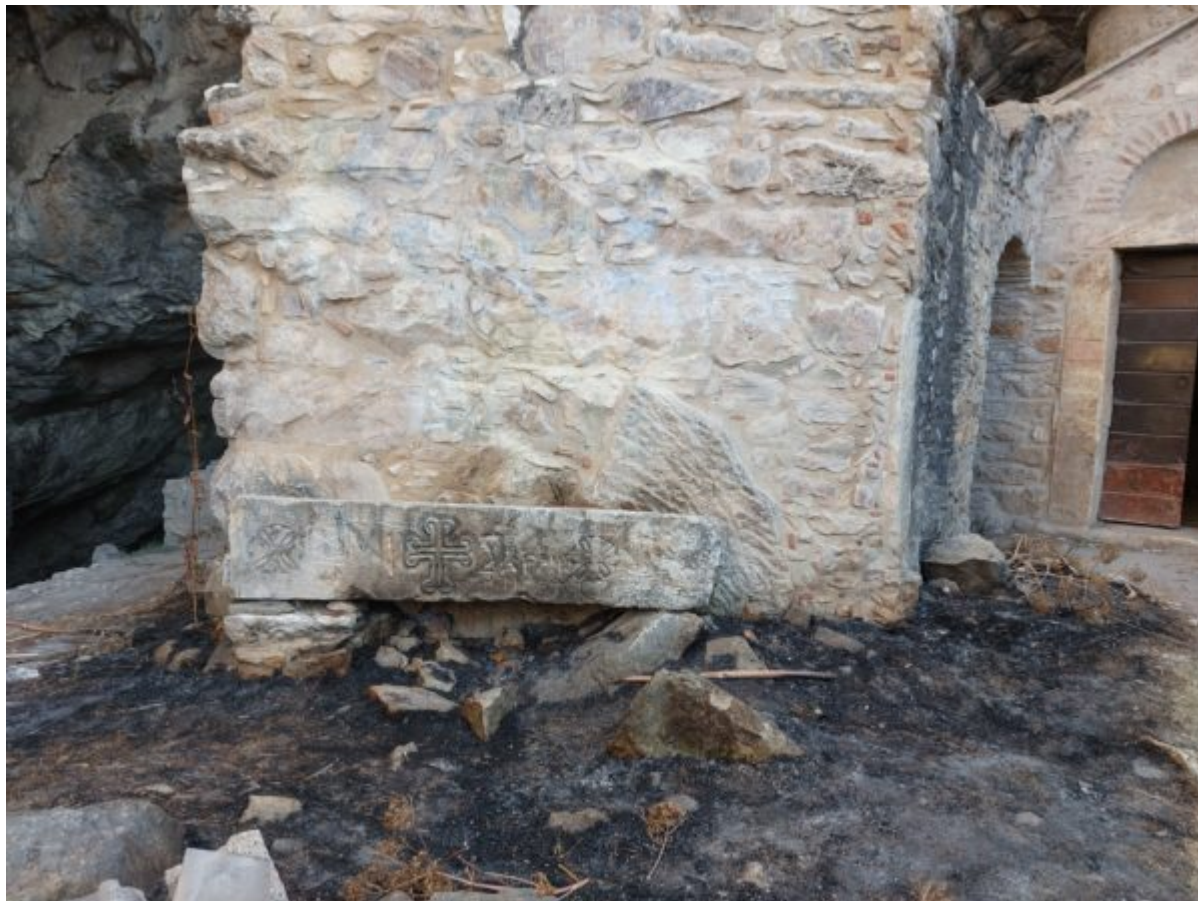
*Εικόνα 7: Υπέρθυρο στο έδαφος, μπροστά στον ναό του Αγίου Νικολάου, στο σπήλαιο Αμώμων της Πεντέλης με ίχνη φωτιάς.*

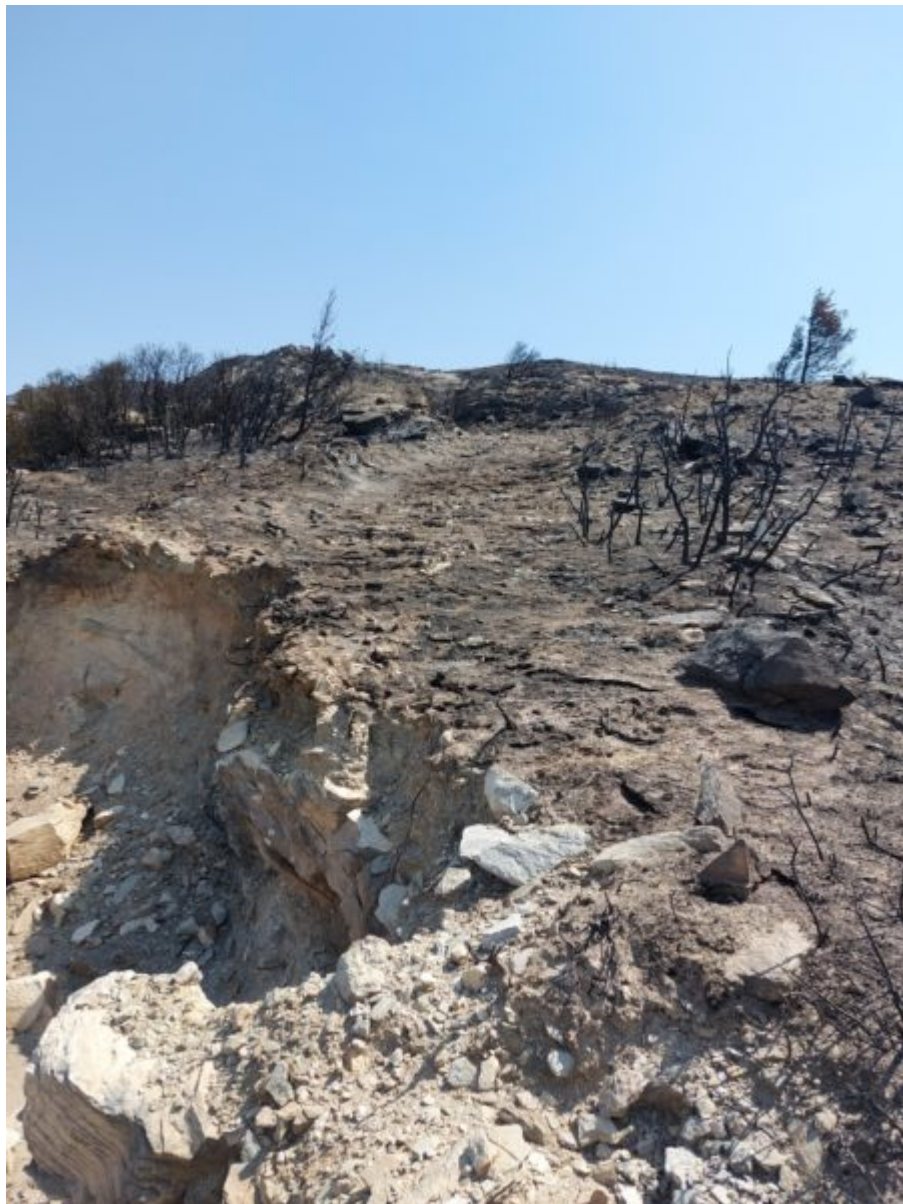
Τμήμα της οδού Λιθαγωγίας, σε νοτιότερη θέση, πλησίον του ναού των Αγίων Ασωμάτων, έχει μαυρίσει από τη φωτιά. Η κατάσταση είναι απολύτως αναστρέψιμη (συν. Εικ. 5).

*Εικόνα 5: Από το νότιο τμήμα της οδού Λιθαγωγίας με εμφανή αποτυπώματα της πυρκαγιάς.*
