# Αποκατάσταση των οχυρώσεων και λειτουργική αναβάθμιση του Κάστρου Καλαμάτας

**Το Υπουργείο Πολιτισμού δρομολογεί εργασίες στερέωσης και αποκατάστασης τμημάτων της οχύρωσης του Κάστρου Καλαμάτας, στη βάση εγκεκριμένης αρχιτεκτονικής και στατικής μελέτης, ως μέρος του σχεδιασμού για τη συνολική ανάδειξη του μνημείου, ως προς την αισθητική, την ασφάλεια και τη λειτουργικότητά του.**

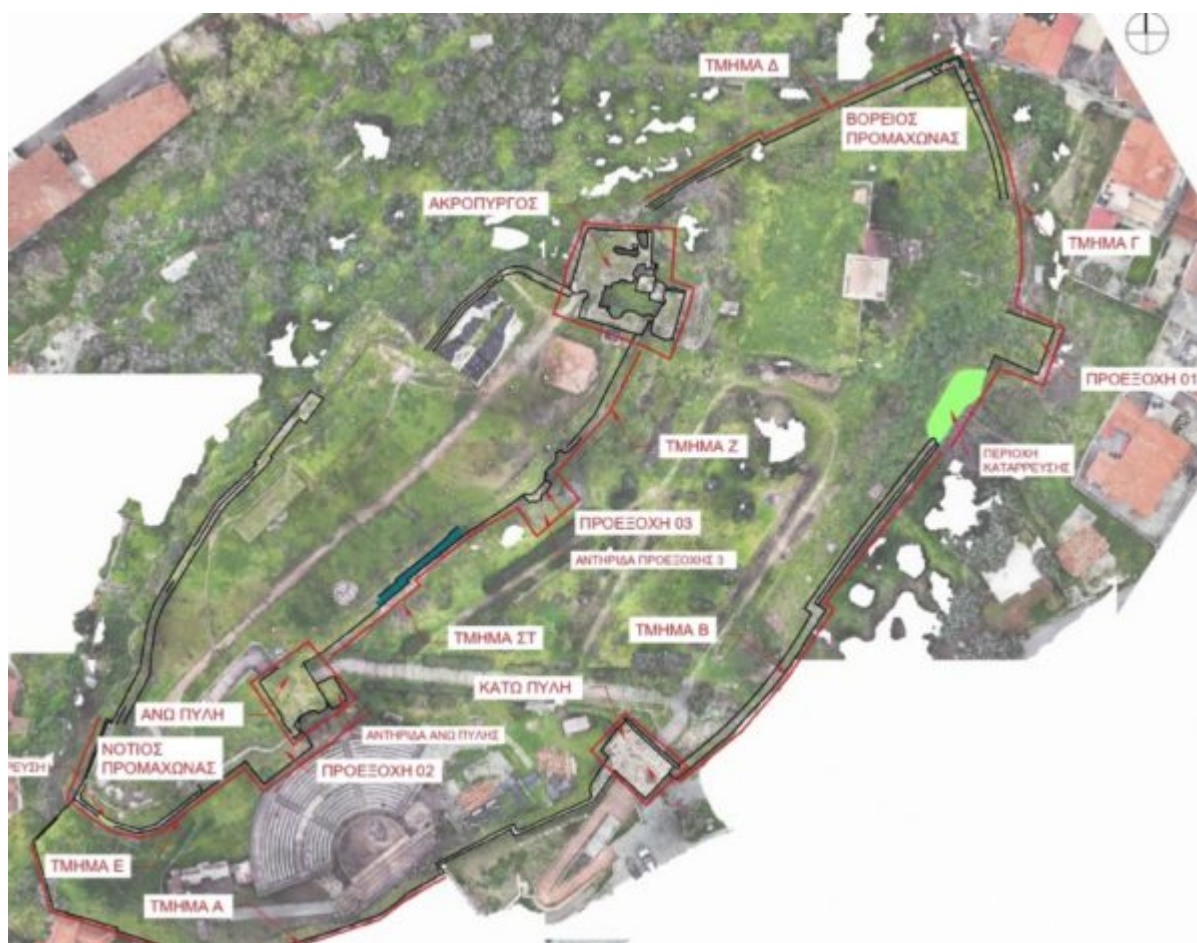
Τοπογραφική απεικόνιση του Κάστρου

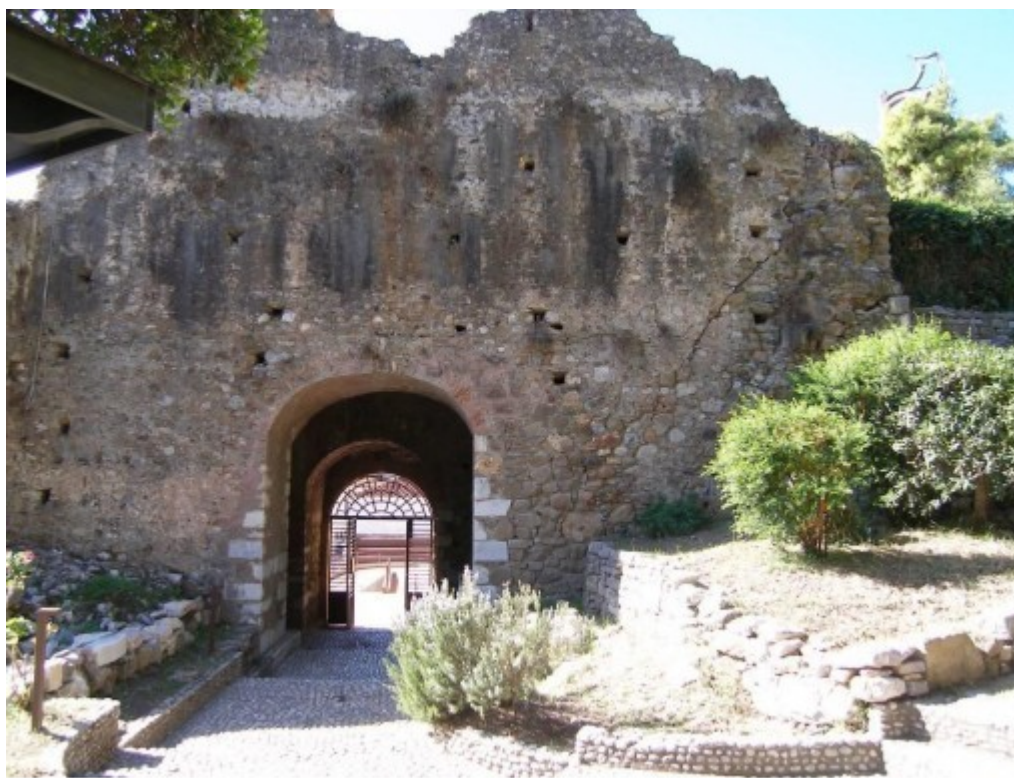
*Η Άνω Πύλη του Κάστρου*

συνοχής και ικανότητας του τείχους, η αποκατάσταση του περιβόλου και του παραπέτου στα τμήματα όπου διασώζονται, η ενδεικτική ανακατασκευή σε τμήματα που υπάρχει συνέχεια, αλλά και των επάλξεων στον νότιο προμαχώνα, η ανακατασκευή των προεξοχών και τμημάτων της Άνω Πύλης που έχουν καταρρεύσει.

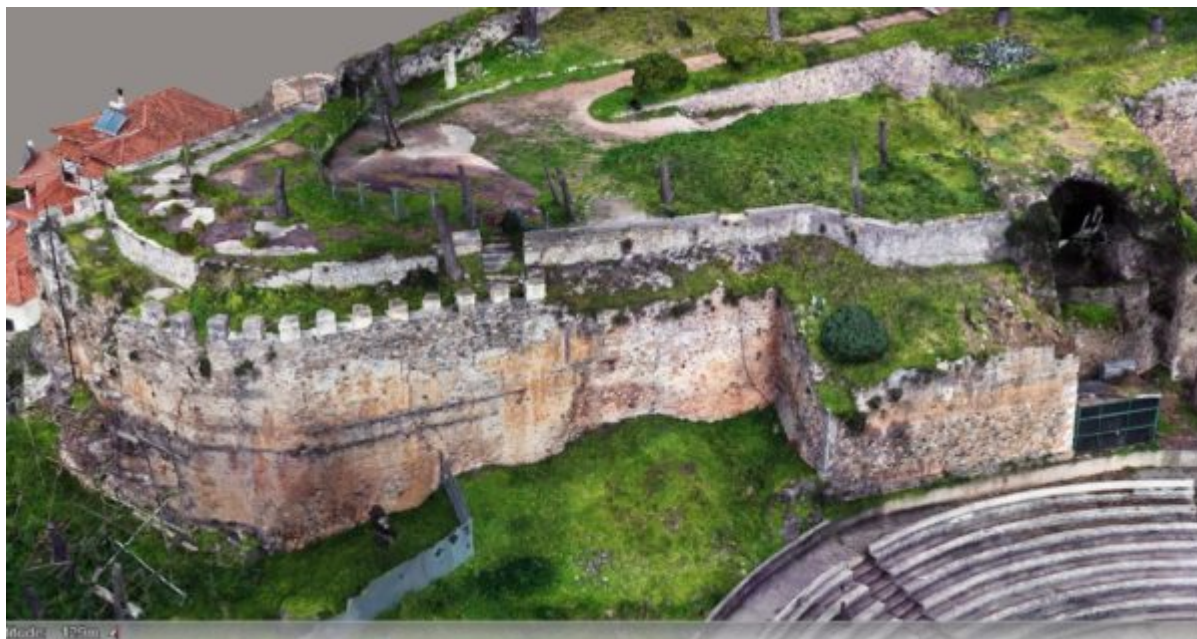
*Άποψη του Ε τμήματος. Υφιστάμενη κατάσταση*

Διαπιστώνεται η ύπαρξη ρηγματώσεων και τοπικών αποδιοργανώσεων της λιθοδομής, σε τμήματα των τειχών, που δεν περιλαμβάνονταν στα τμήματα και στα βραχώδη πρηνή που δέχθηκαν, κατά το παρελθόν επεμβάσεις στερέωσης και αποκατάστασης.

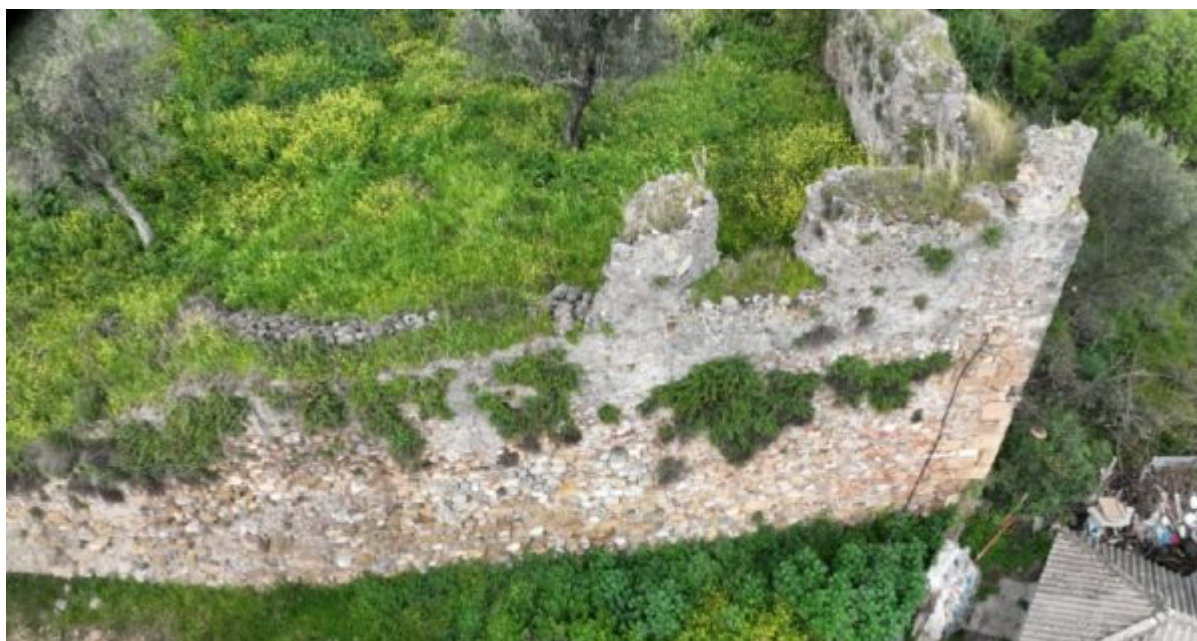
*Άποψη του Γ τμήματος. Υφιστάμενη κατάσταση*

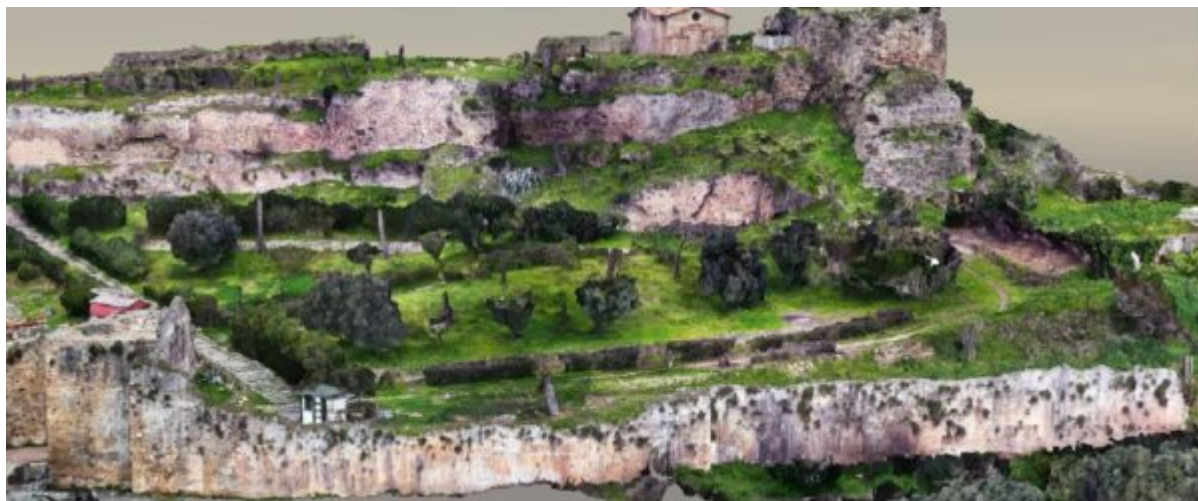
*Άποψη του Β τμήματος. Υφιστάμενη κατάσταση*
