# Ο εντοπισμός και η συστηματική ανασκαφή του αρχαίου θεάτρου της Λευκάδας

**Στην καρδιά της αρχαίας πόλης της Λευκάδας, ήλθε στο φως το πρώτο θέατρο στα Ιόνια νησιά, ένα μεγαλειώδες μνημείο, που λόγω της θέσης του, δεσπόζει στην αρχαία πόλη.**

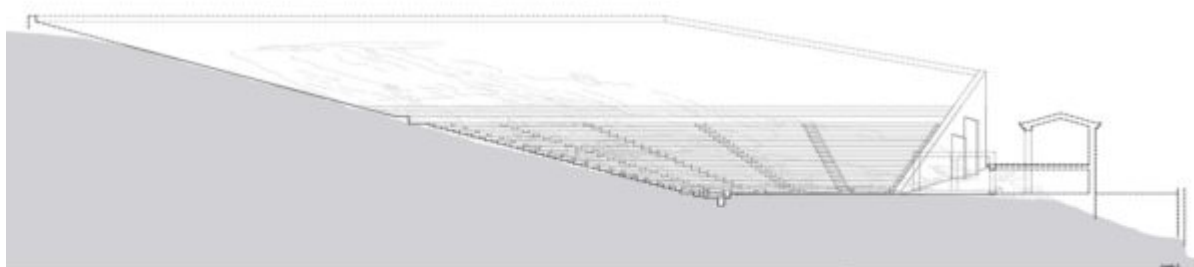
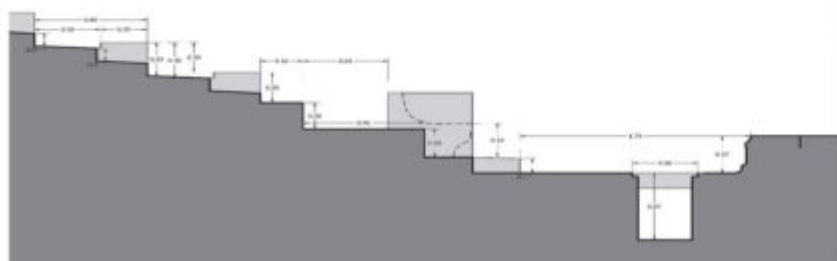
8.Σχεδιαστική τομή του θεάτρου

τρεις σειρές και στο υπόλοιπο επιθέατρο ο βράχος είναι διαμορφωμένος με ενιαία κλίση. Πιθανότατα το επιθέατρο δεν ολοκληρώθηκε (Εικ. 7-8-9). Η χωρητικότητα του θεάτρου στις 24 σειρές ήταν περίπου 3.500 θεατές, ενώ στην πλήρη ανάπτυξή του με το επιθέατρο, εκτιμάται ότι θα χωρούσε περίπου 10.000 με 11.000 θεατές.
