# Ο εντοπισμός και η συστηματική ανασκαφή του αρχαίου θεάτρου της Λευκάδας

**Στην καρδιά της αρχαίας πόλης της Λευκάδας, ήλθε στο φως το πρώτο θέατρο στα Ιόνια νησιά, ένα μεγαλειώδες μνημείο, που λόγω της θέσης του, δεσπόζει στην αρχαία πόλη.**

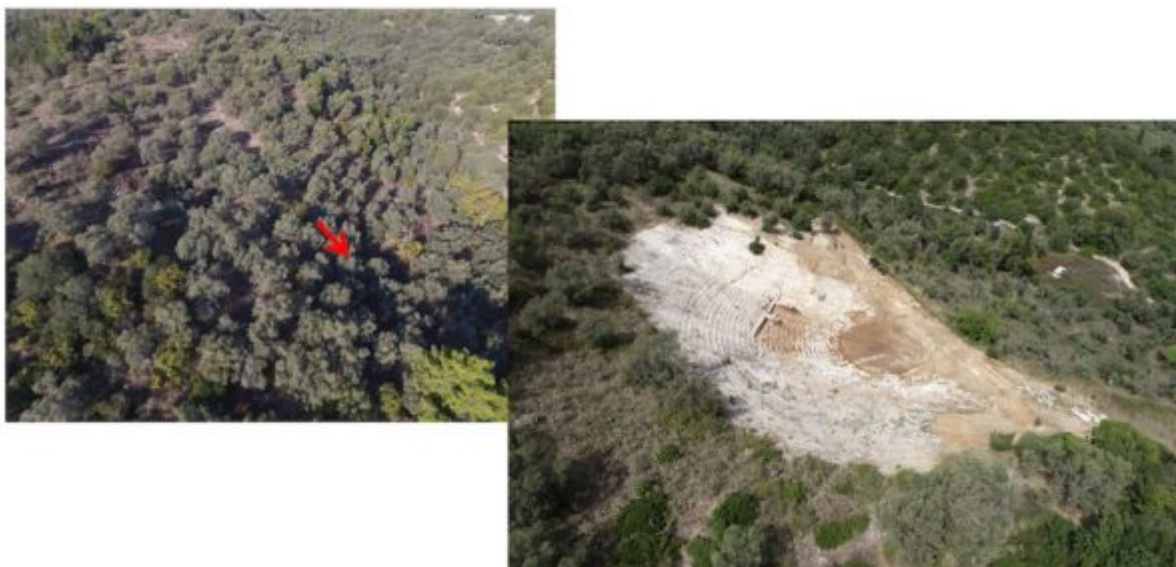
*2. Αριστερά, ο ελαιώνας πριν την έναρξη της ανασκαφής και δεξιά, ο ίδιος χώρος το έτος 2023, όπου πλέον δεσπόζει το αποκαλυφθέν μνημειώδες θέατρο*

Ελάχιστα στοιχεία ήταν γνωστά έως το έτος 2015 για το θέατρο και προέρχονταν από τις δοκιμαστικές τομές, που είχαν γίνει το 1901 από τον E. Kruger, τον συνεργάτη του W. Dörpfeld, τα οποία εμπεριέχονται στο βιβλίο του Alt Ithaka. Οι τομές καταχώθηκαν μετά το πέρας των εργασιών και η θέση του θεάτρου με την πάροδο του χρόνου δεν ήταν πλέον γνωστή, καθώς καλύφθηκε εξολοκλήρου από ελαιώνες και πρόχειρες αποθήκες. Τα ιδιαίτερα γεωμορφολογικά χαρακτηριστικά του χώρου και τα επιφανειακά αρχαία κατάλοιπα βοήθησαν στον εκ νέου εντοπισμό της θέσης του θεάτρου το 1997, από την τότε αρμόδια ΙΒ΄ Εφορεία Προϊστορικών και Κλασικών Αρχαιοτήτων. Το 2015, υπό τη διεύθυνση της Δρ Ολυμπίας Βικάτου, ξεκίνησαν συντονισμένες προσπάθειες για τη συστηματική ανασκαφή του, οι οποίες τελικά ευοδώθηκαν, μετά τη συνεργασία με τον τότε δήμαρχο Λευκάδας κ. Κ. Δρακονταειδή, και την υποστήριξη του σωματείου ΔΙΑΖΩΜΑ. Στις πρώτες δοκιμαστικές τομές, με δαπάνη του Δήμου, εντοπίστηκαν εδώλια, η ορχήστρα και ο αναλημματικός τοίχος της σκηνής.

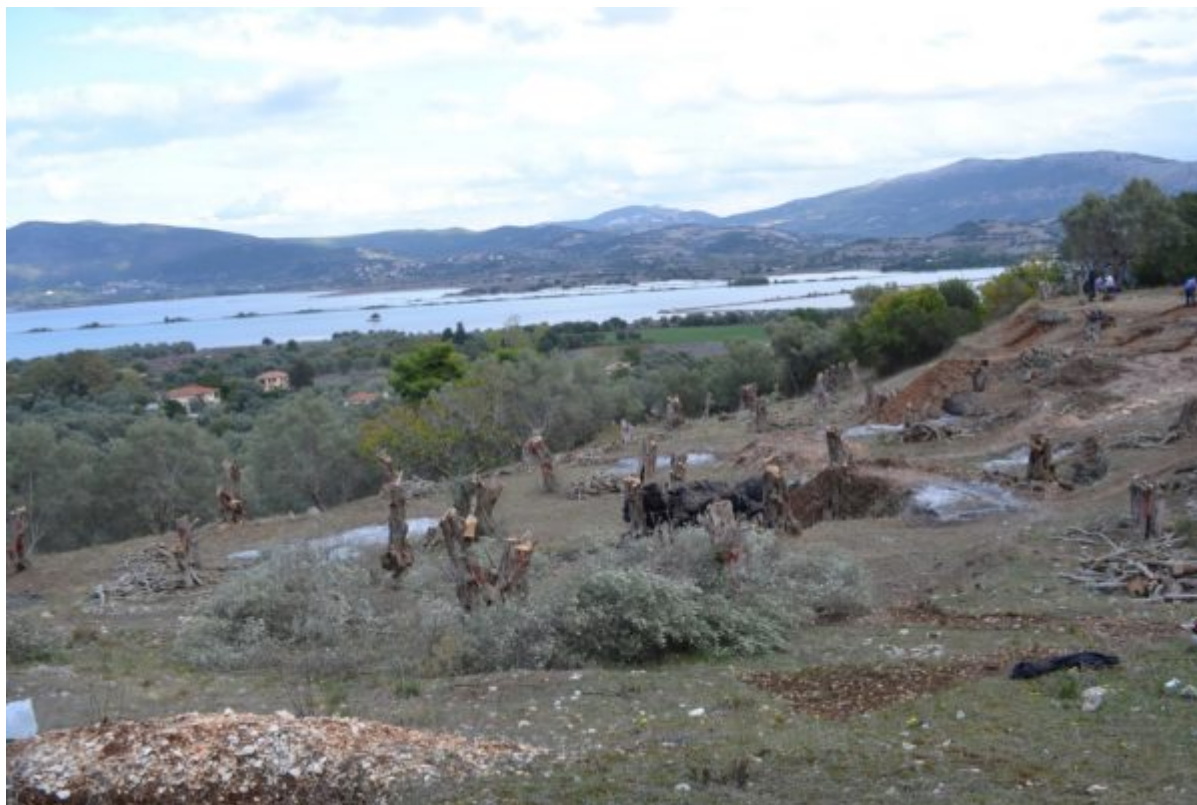
*3.Στιγμιότυπο από τις εργασίες κοπής των ελαιόδεντρων το έτος 2017*

Η ανασκαφή ήταν ιδιαίτερα δύσκολη και απαιτητική, δεδομένου ότι έπρεπε να απομακρυνθούν πολλά και μεγάλα ελαιόδενδρα (Εικ. 3), να γίνουν εκτεταμένες αποχωματώσεις, να αποδομηθούν νεότερες κατασκευές και να μετακινηθούν πολλά αρχιτεκτονικά μέλη (Εικ. 4).

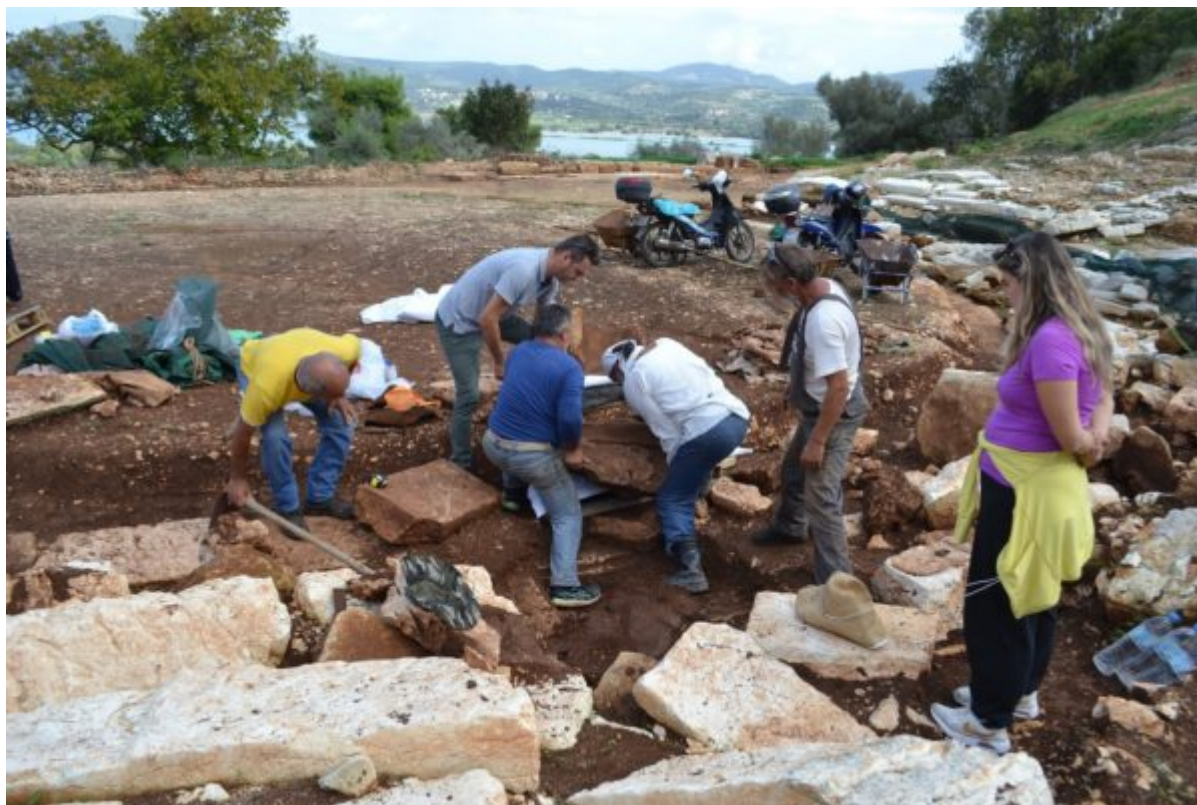
*4.Εργασίες μεταφοράς των θρόνων το έτος 2023*

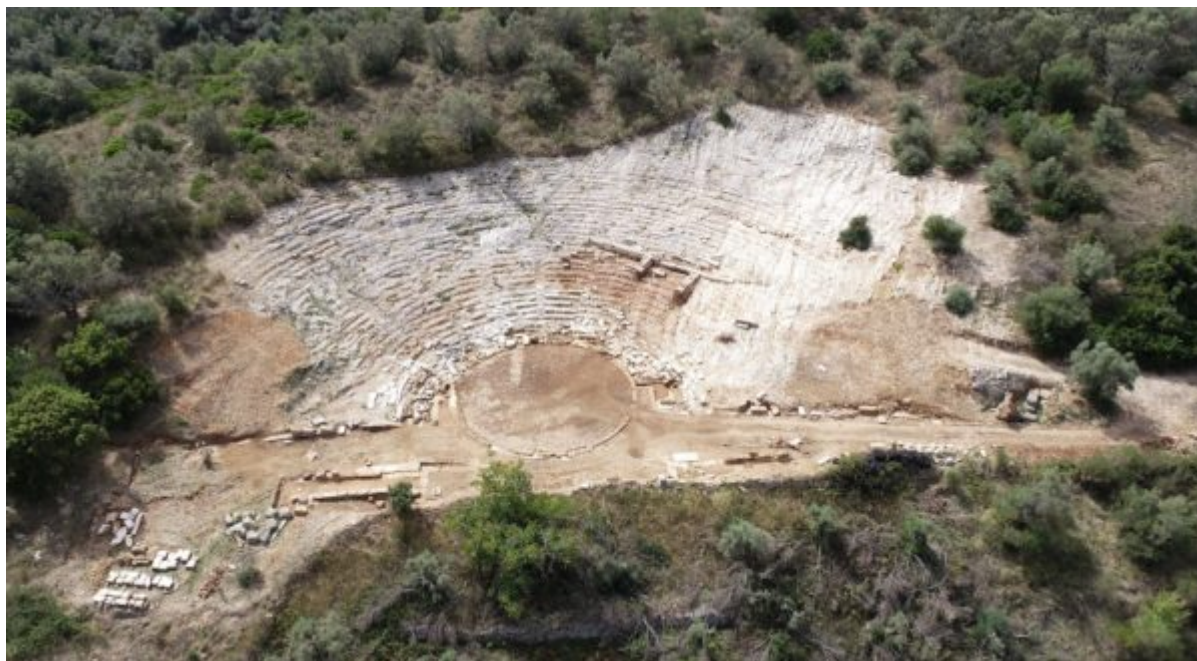
Η έρευνα έχει αποκαλύψει κατά το μεγαλύτερο μέρος το κοίλο, την ορχήστρα και τον εύριπο, τις παρόδους, τους αναλημματικούς τοίχους του κοίλου, καθώς και το μεγαλύτερο μέρος της σκηνής. Η κατάσταση διατήρησης του μνημείου, ειδικά στο ανώτερο τμήμα του κοίλου, δεν είναι καλή, ως απόρροια της ανθρώπινης δραστηριότητας είτε κατά την αρχαιότητα είτε κατά τους σύγχρονους χρόνους και την καλλιέργεια του ακινήτου (Εικ. 5).

*5. Αεροφωτογραφία του θεάτρου από Α*

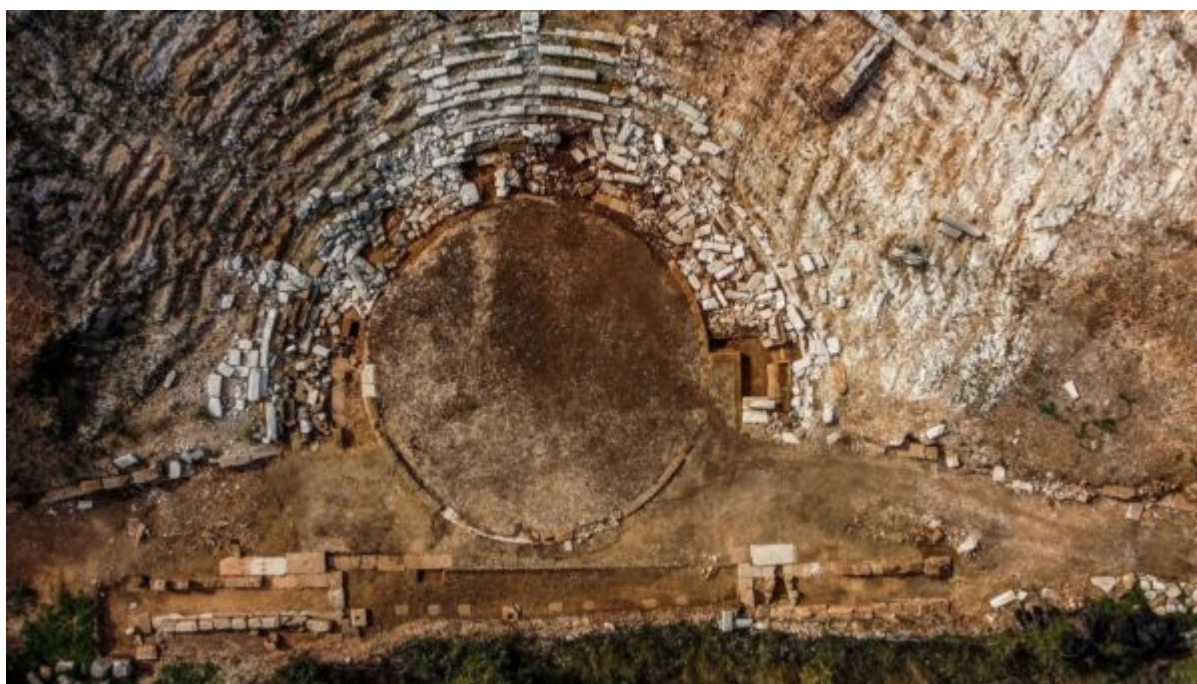
Το θέατρο έχει προσανατολισμό ΒΑ/ΝΔ και χωρίζεται από 13 κλίμακες (πλάτους 0,72-0,78μ.) σε 12 κερκίδες. Στο χαμηλότερο τμήμα του κοίλου, τα εδώλια και η προεδρία διατηρούνται σε καλύτερη κατάσταση, κυρίως στην κεντρική περιοχή, καθώς σώζονται και οι ασβεστολιθικές πλάκες της κάλυψής τους, οι αναβαθμοί των κλιμάκων και οι πλάκες διαδρόμου (Εικ. 6).

*6. Η σκηνή, οι ράμπες, οι πάροδοι, η ορχήστρα και το κατώτερο τμήμα του κοίλου*

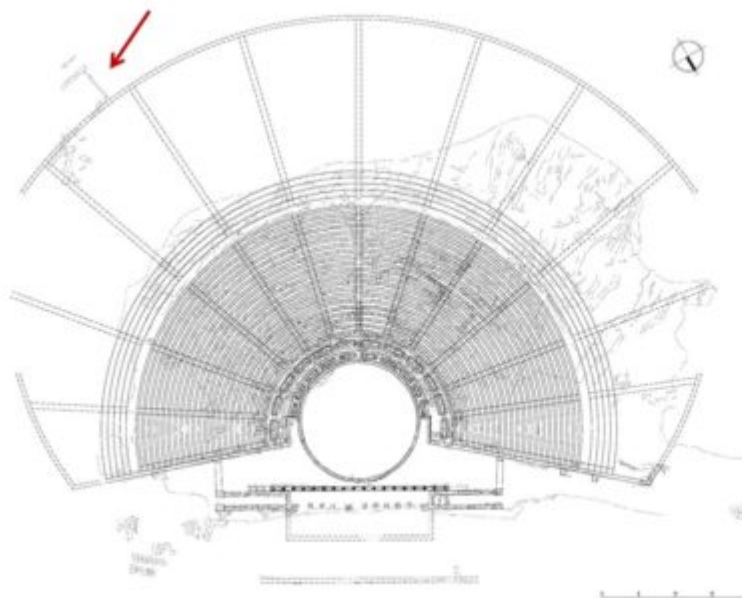
Το κυρίως θέατρο έχει 21 σειρές εδώλιων, ενώ πάνω από την 21η σειρά υπήρχε πιθανότατα διάζωμα. Ψηλότερα του διαζώματος διαμορφώνονται στον βράχο

τρεις σειρές και στο υπόλοιπο επιθέατρο ο βράχος είναι διαμορφωμένος με ενιαία κλίση. Πιθανότατα το επιθέατρο δεν ολοκληρώθηκε (Εικ. 7-8-9). Η χωρητικότητα του θεάτρου στις 24 σειρές ήταν περίπου 3.500 θεατές, ενώ στην πλήρη ανάπτυξή του με το επιθέατρο, εκτιμάται ότι θα χωρούσε περίπου 10.000 με 11.000 θεατές.

7.Σχεδιαστική αποτύπωση του θεάτρου

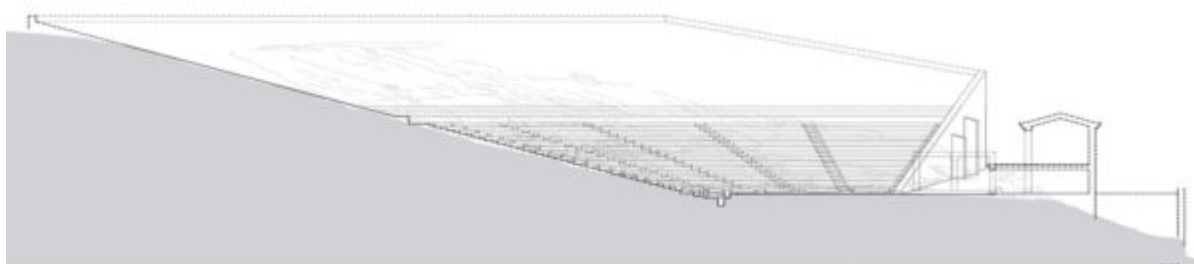
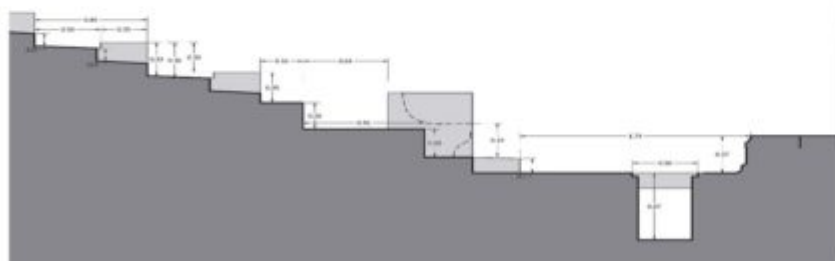
8.Σχεδιαστική τομή του θεάτρου

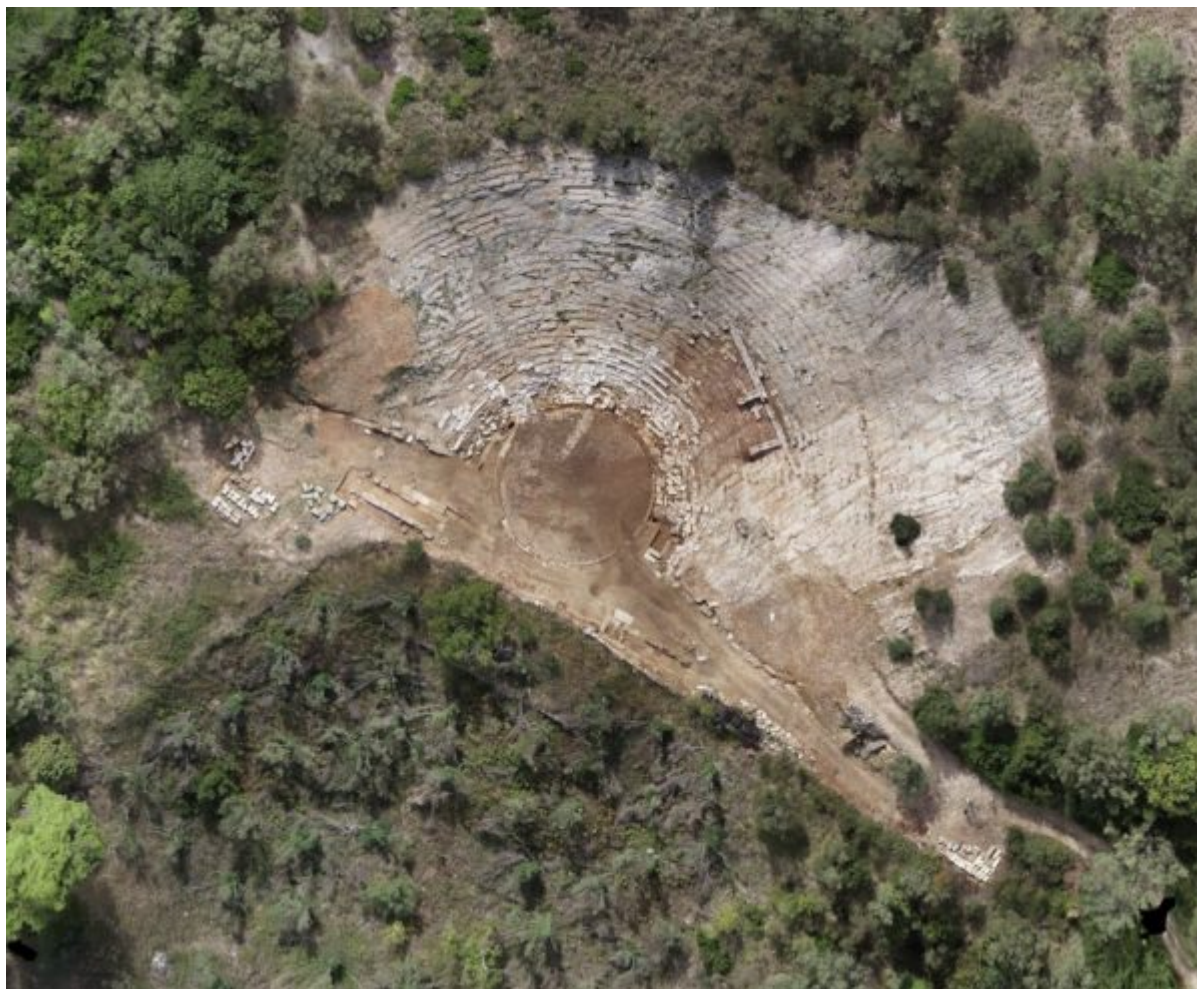
9. Αεροφωτογραφία του θεάτρου από Β

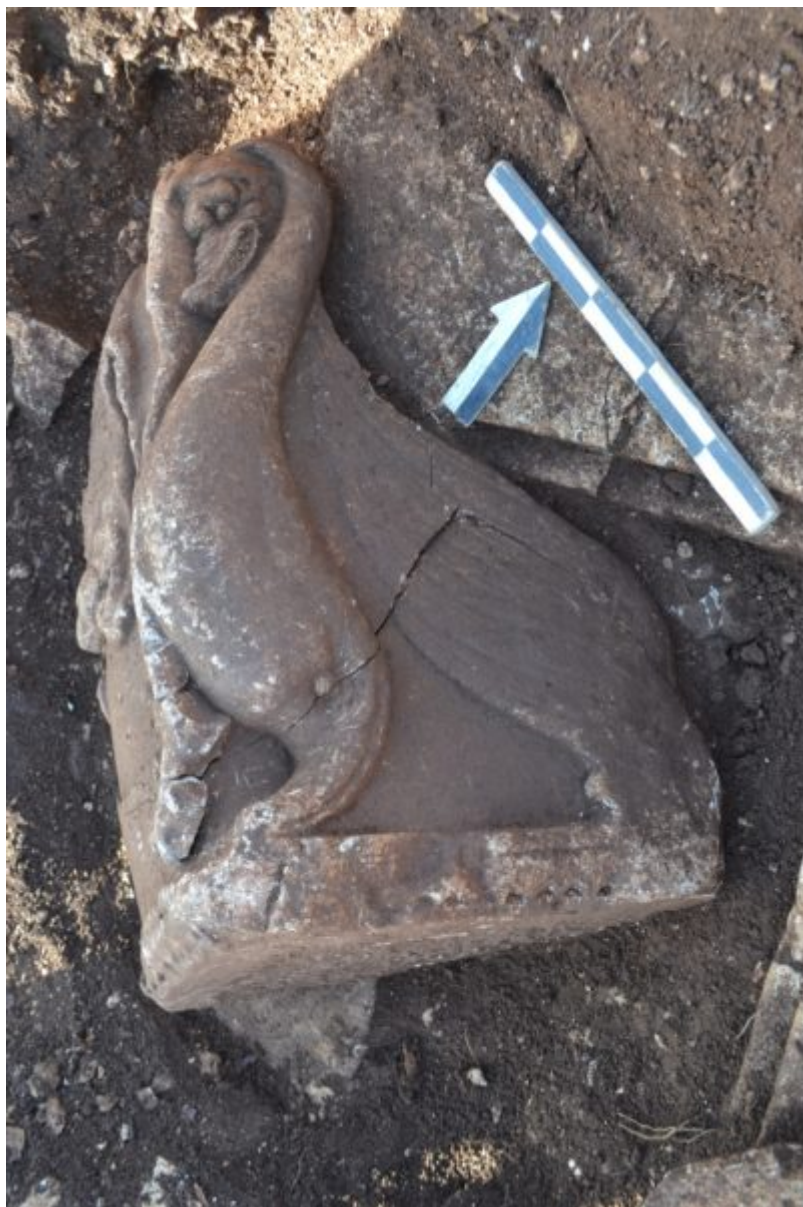
Από τα πλέον ενδιαφέροντα στοιχεία της έρευνας αποτελεί η ανεύρεση τμημάτων τριών λίθινων θρόνων, περίτεχνα διακοσμημένων με λεοντοπόδαρα, δελφίνια, πτηνά, σειρήνα κ.α., (Εικ. 10) που προορίζονταν για εξέχοντα πρόσωπα, ιερείς ή αξιωματούχους της πόλης και αργότερα του Ακαρνανικού Κοινού.

10.Θρόνος με ανάγλυφη διακόσμηση λεοντής στο ερεισίνωτο και δελφινιού και χήνας στο ερεισίχειρο

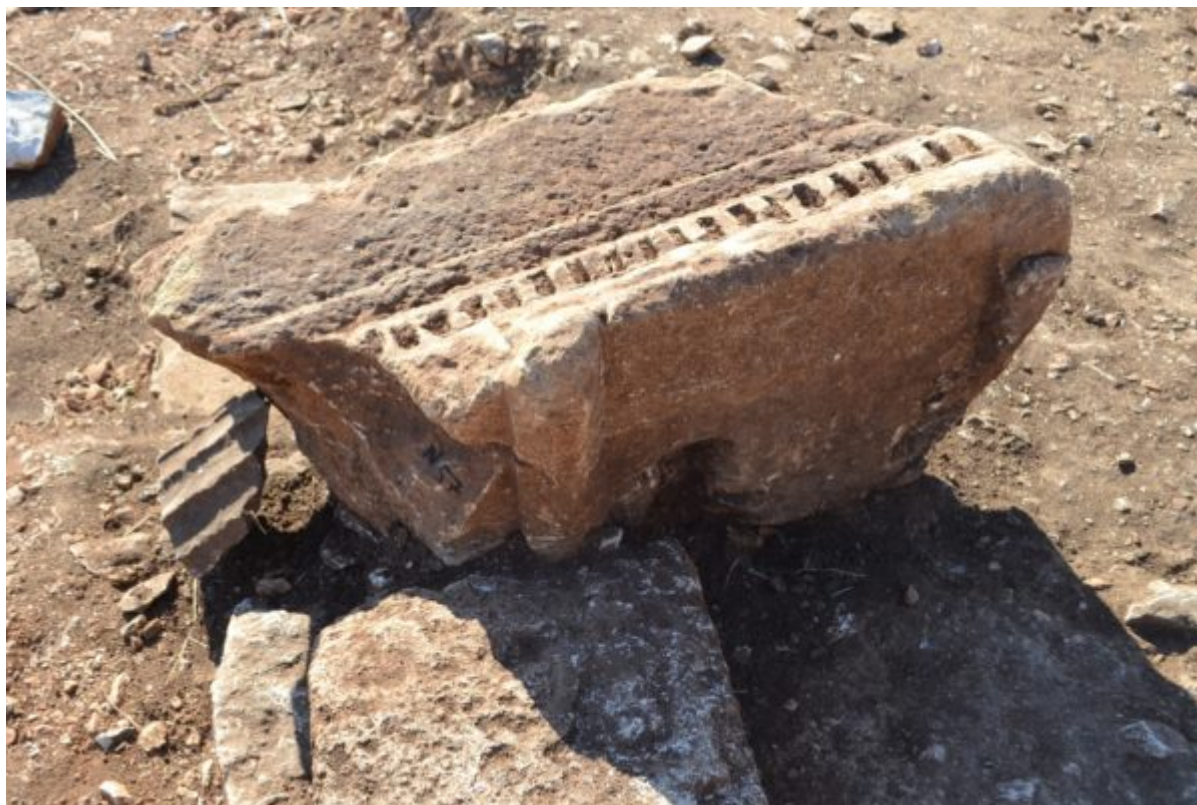
Οι δύο αναλημματικοί τοίχοι του κοίλου σώζονται σε μήκος 28 μ. και 20,40 μ. ο βόρειος και ο νότιος αντίστοιχα. Το σκηνικό οικοδόμημα, μήκους 20,00μ και πλάτους περίπου 13μ., διατηρείται στο επίπεδο θεμελίωσης του στυλοβάτη. Τα πολυάριθμα θραύσματα κιόνων από ψαμμίτη και τμημάτων του επιστυλίου (Εικ. 11), επιτρέπουν την αναπαράσταση της ιωνικής πρόσοψης του λογείου που διέθετε 16 ημιπεσσοκίονες. Εκατέρωθεν της ιωνικής στοάς διαμορφώνονταν ράμπες, μήκους 9μ, που κατέληγαν στο λογείο, δηλαδή στην οροφή της στοάς όπου εμφανίζονταν οι ηθοποιοί. Στην αρχή δε κάθε ράμπας οι πάροδοι έκλειναν με πύλες. Ο ισχυρός αναλημματικός τοίχος που βρίσκεται σε απόσταση 13μ. όπισθεν του προσκηνίου και σε πολύ χαμηλότερο επίπεδο, αποτελεί το ανατολικό όριο του σκηνικού οικοδομήματος.

*11.Επιστύλιο στη νότια πάροδο του θεάτρου*

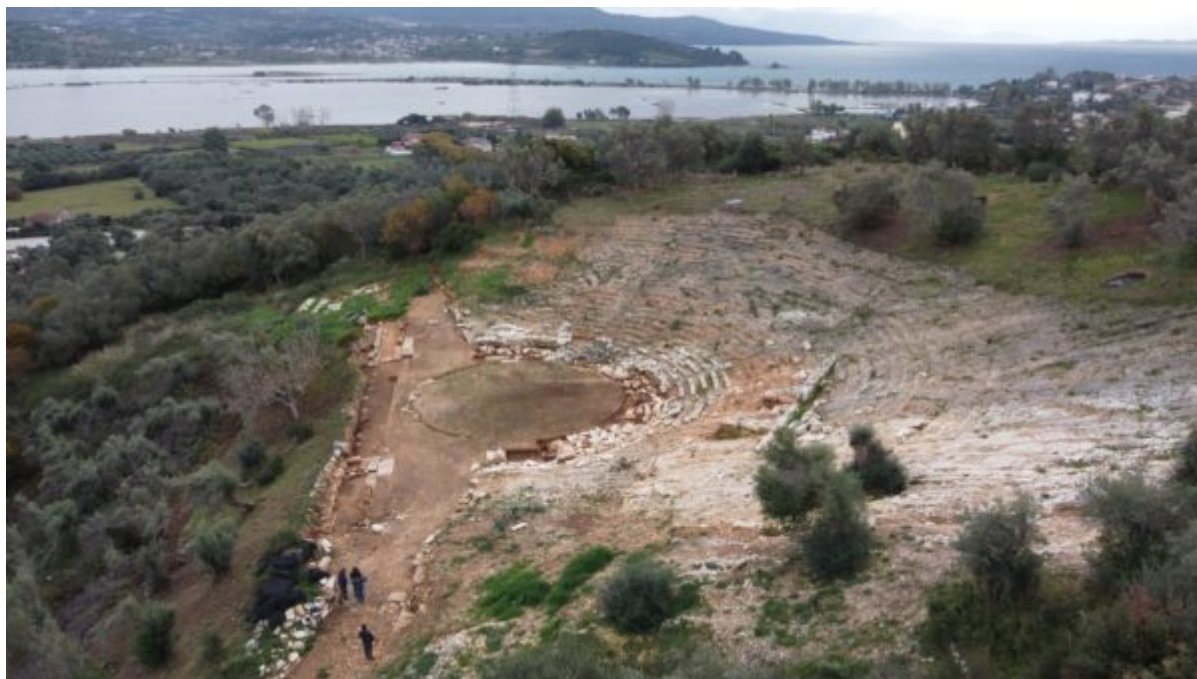
*12. Το θέατρο και η θέα προς το λιμάνι της αρχαίας πόλης*

Ως προς τη χρονολόγησή του μνημείου, φαίνεται ότι η κατασκευή του άρχισε τον 4ο αι. π.Χ. όπως και άλλα δημόσια κτήρια, όταν η πόλη γνώρισε μεγάλη οικονομική ευημερία και άνθηση. Κατασκευαστικές λεπτομέρειες, ωστόσο, υποδηλώνουν ότι δέχθηκε επεμβάσεις και αργότερα. Στα ρωμαϊκά χρόνια ακολούθησε τη μοίρα της υπόλοιπης πόλης, η οποία σταδιακά παρήκμασε ενώ με την ίδρυση της Νικόπολης από τον Οκταβιανό Αύγουστο το 31 π.Χ., μεγάλο μέρος των Λευκαδίων εποίκισε αναγκαστικά τη νέα πόλη. Πιθανόν εγκαταλείφθηκε μετά το τέλος της αρχαιότητας και μεγάλο μέρος του υλικού του αποσπάστηκε για νεότερες κατασκευές, εκ των οποίων κάποιες κατασκευάστηκαν επί το κοίλου. Αν και πληγωμένο από το χρόνο, κυρίως όμως από τις ανθρώπινες επεμβάσεις, το θέατρο πλήρως και αρμονικά ενταγμένο στη γεωμορφολογία του λόφου, με πανοραμική θέα προς την ευρύτερη περιοχή, αναμφίβολα αποτελεί το σημαντικότερο και επιβλητικότερο μνημείο που έχει έλθει στο φως στην αρχαία Λευκάδα (Εικ. 12, 13).

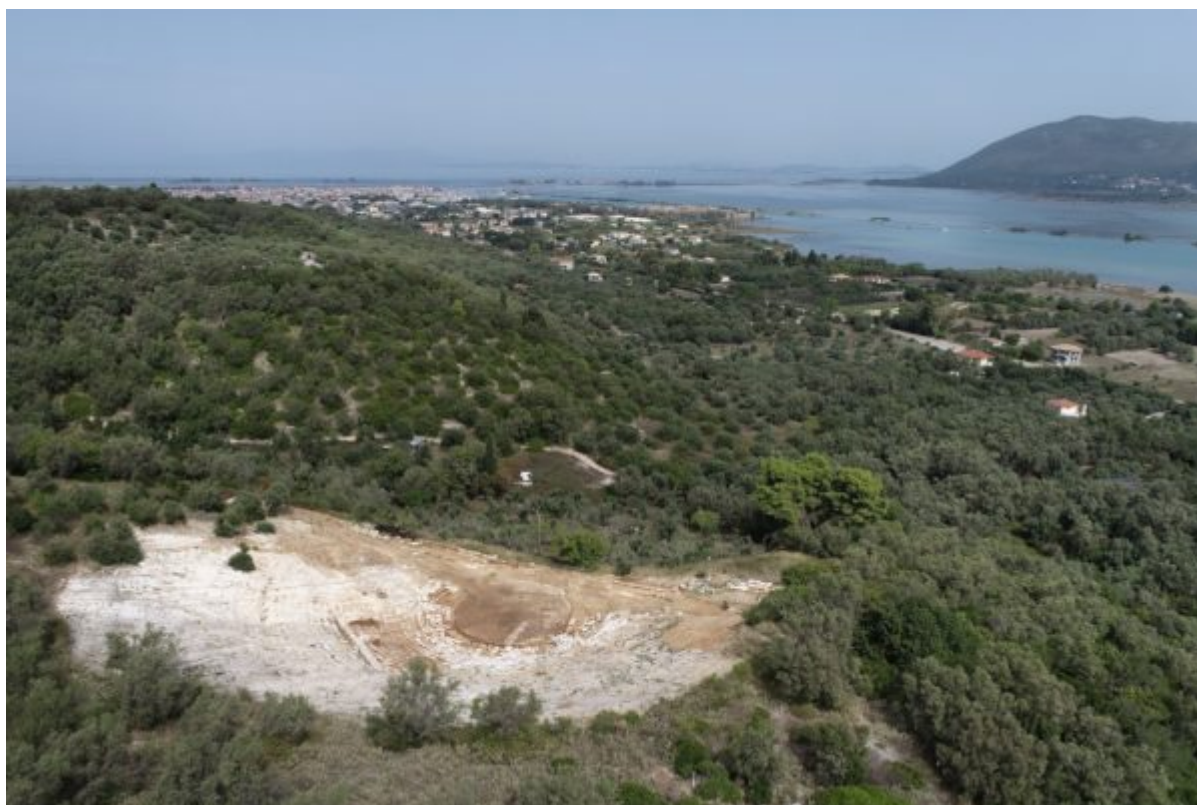
*13. Το θέατρο και η θέα προς τον δίαυλο, τις ακαρνανικές ακτές και την Πρέβεζα*

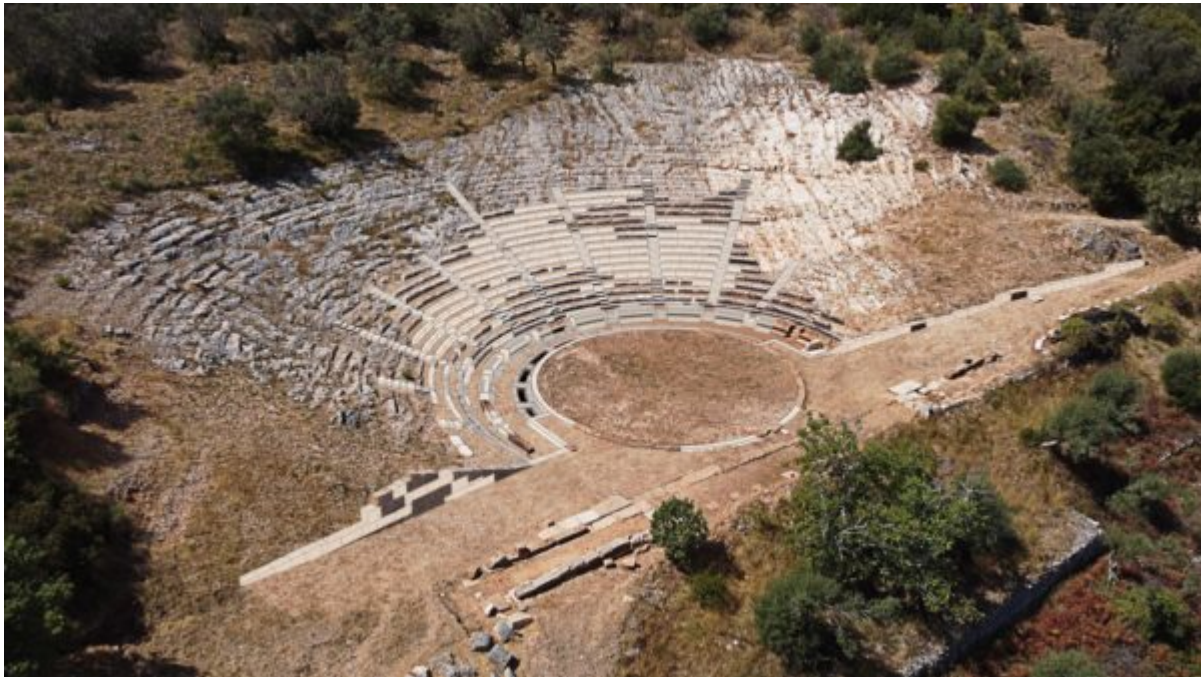
Το ανώτερο τμήμα του κοίλου και μέρος της σκηνής θα ερευνηθούν μετά το πέρας των απαλλοτριώσεων από το Υπουργείο Πολιτισμού, οι οποίες προγραμματίστηκαν κατά την επίσκεψη της Υπουργού Πολιτισμού Λίνας Μενδώνη στη Λευκάδα, το 2020. Στο πλαίσιο της Προγραμματικής Σύμβασης, έχει ήδη συνταχθεί η μελέτη αποκατάστασης του θεάτρου (Εικ. 14), καθώς και η μελέτη συντήρησης λίθου, οι

14. Η πρόταση αποκατάστασης του θεάτρου από τον αρχιτέκτονα Ν. Χατζηδάκη
