# Ο σεισμός στην Κωνσταντινούπολη και η Αγία Σοφία

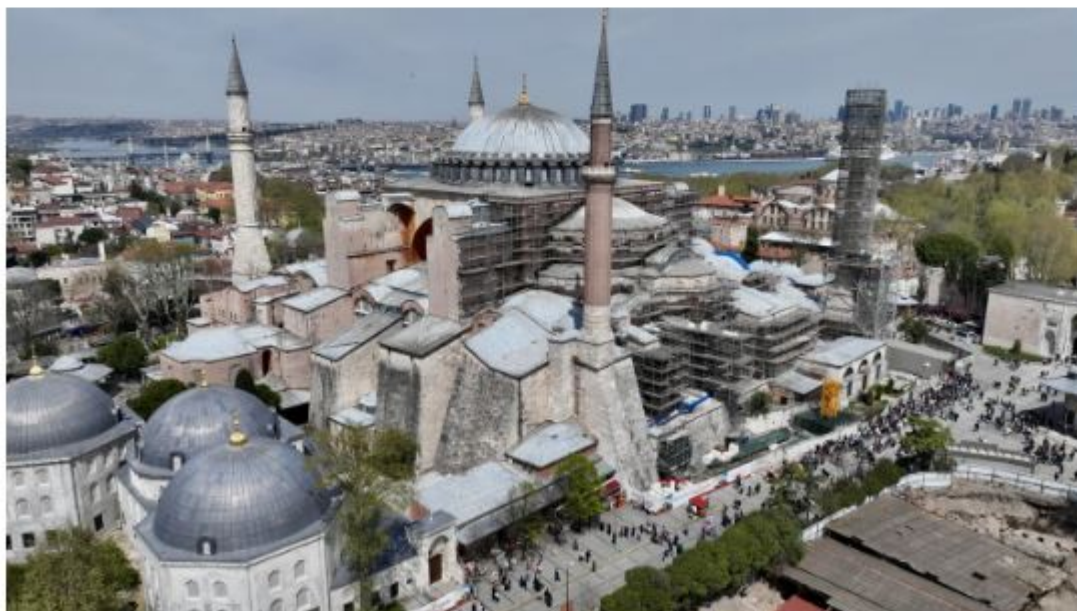
A view of the 1486-year-old Hagia Sophia Grand Mosque, undergoing the largest and most comprehensive restoration process in history, in Istanbul, Türkiye, April 14, 2025. (AA Photo)

Το μνημείο έχει υποστεί τρεις σημαντικές ανακατασκευές στην ιστορία του. Το τελευταίο διάστημα γίνονται στον τρούλο της Αγίας Σοφίας εργασίες αναστήλωσης για την περαιτέρω ενίσχυση του κτιρίου – οι μεγαλύτερες και πιο ολοκληρωμένες διαδικασίες αποκατάστασης στην ιστορία της.
