Ολοκληρώθηκαν τα στερεωτικά έργα προστασίας στον μεσαιωνικό Πύργο του Κουτουμουλά στην Εύβοια

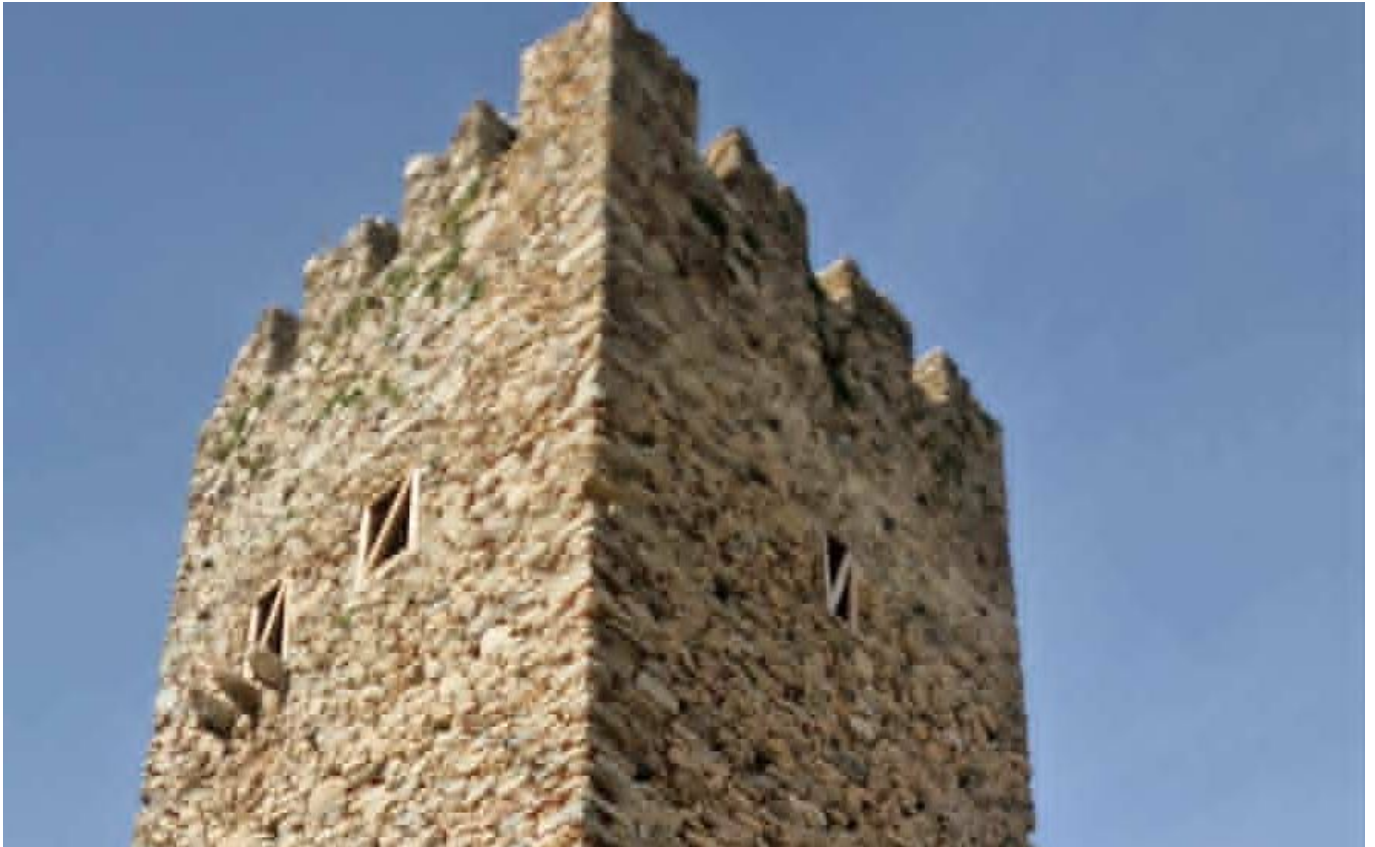
Το Υπουργείο Πολιτισμού ολοκλήρωσε τις εργασίες άμεσων στερεωτικών μέτρων προστασίας στον μεσαιωνικό Πύργο του Κουτουμουλά, στην περιοχή των Κριεζών του Δήμου Κύμης-Αλιβερίου στην Εύβοια, διασώζοντας τον υψηλότερο σωζόμενο μεσαιωνικό πύργο του νησιού και διασφαλίζοντας τη στατική του επάρκεια και την προστασία του για τις επόμενες γενιές.

Ανάμεσα στους δεκάδες πύργους και μικρά οχυρά του Μεσαίωνα που υψώνονται διάσπαρτα σε όλη την Εύβοια, ο Πύργος του Κουτουμουλά είναι ο υψηλότερος. Πρόκειται για έναν εντυπωσιακό πύργο της περιόδου της Φραγκοκρατίας, στα βόρεια του οικισμού Κουτουμουλά και δυτικά του Βέλους (ή Βελούσια ή Μπελούσι), στην ευρύτερη περιοχή των Κριεζών. Είναι τετράγωνης κάτοψης, διαστάσεων 7,00 x 7,00 μ., έχει ύψος περίπου 23 μ., αναπτύσσεται σε τρεις ορόφους και επιστέφεται

Αποτελεί τμήμα της ευρύτερης οχύρωσης της ενδοχώρας της Εύβοιας, καθώς οι μεσαιωνικοί πύργοι που κατασκευάστηκαν μεταξύ του 13ου και του 15ου αιώνα έλεγχαν την αγροτική περιφέρεια του νησιού. Ο συγκεκριμένος δεσπόζει πάνω από τους οικισμούς Κουτουμουλά και Βέλος, οι οποίοι αναφέρονται ήδη σε φορολογικά κατάστιχα του 15ου αιώνα ως Katomula και Abelusia αντίστοιχα. Ο Πύργος χρησιμοποιήθηκε ως μόνιμη ή εποχική κατοικία του τοπικού φεουδάρχη, εξυπηρετώντας οικιστικές, διοικητικές και αμυντικές ανάγκες, χρήση που συνεχίστηκε και κατά την οθωμανική περίοδο (1470-1833). Με το πέρασμα του χρόνου, το μνημείο περιήλθε σε κατάσταση αποδιοργάνωσης της τοιχοποιίας του και παρουσίαζε επιδεινούμενα στατικά προβλήματα, κυρίως λόγω της σεισμικής δραστηριότητας και της φθοράς των δομικών υλικών, γεγονός που κατέστησε αναγκαία τη λήψη άμεσων στερεωτικών μέτρων για την αποτροπή περαιτέρω φθοράς. Οι εργασίες, συνολικού προϋπολογισμού 72.500 ευρώ, που χρηματοδοτήθηκαν από τον τακτικό προϋπολογισμό και το ΠΔΕ του ΥΠΠΟ/ΕΦΑ Ευβοίας, πραγματοποιήθηκαν απολογιστικά και με αυτεπιστασία από την Εφορεία Αρχαιοτήτων Ευβοίας και περιέλαβαν: (α΄) εκπόνηση μελέτης άμεσων μέτρων προστασίας, (β΄) αντιμετώπιση της βλάστησης και της βιοφθοράς, (γ΄) συλλογή και διαλογή λίθων από την πέριξ περιοχή και τοποθέτησή τους στα τρυπόξυλα και στις δοκοθήκες σε εσοχή, (δ΄) σφράγιση των επιστέψεων της τοιχοποιίας με θυσιαζόμενο στεγανό κονίαμα, (ε΄) σφράγιση των ρηγματώσεων και συγκράτηση των ετοιμόρροπων λίθων με λιθοσυρραφές, (στ΄) τοποθέτηση ενισχυμένων ξύλινων πλαισίων ακαμψίας στα ανοίγματα του πύργου και (ζ΄) επικάλυψη της θολωτής οροφής με πτυχωτή λαμαρίνα επί καννάβου από μαλακή ξυλεία, με πρόβλεψη για τη λειτουργική απορροή των όμβριων υδάτων.

Σήμερα, μετά το πέρας των εργασιών, ο Πύργος δεσπόζει εκ νέου στο ευβοϊκό τοπίο, με τις επάλξεις του συμπληρωμένες και τα ανοίγματά του στερεωμένα, μεταφέροντας νοερά τον επισκέπτη σε άλλες ιστορικές εποχές.

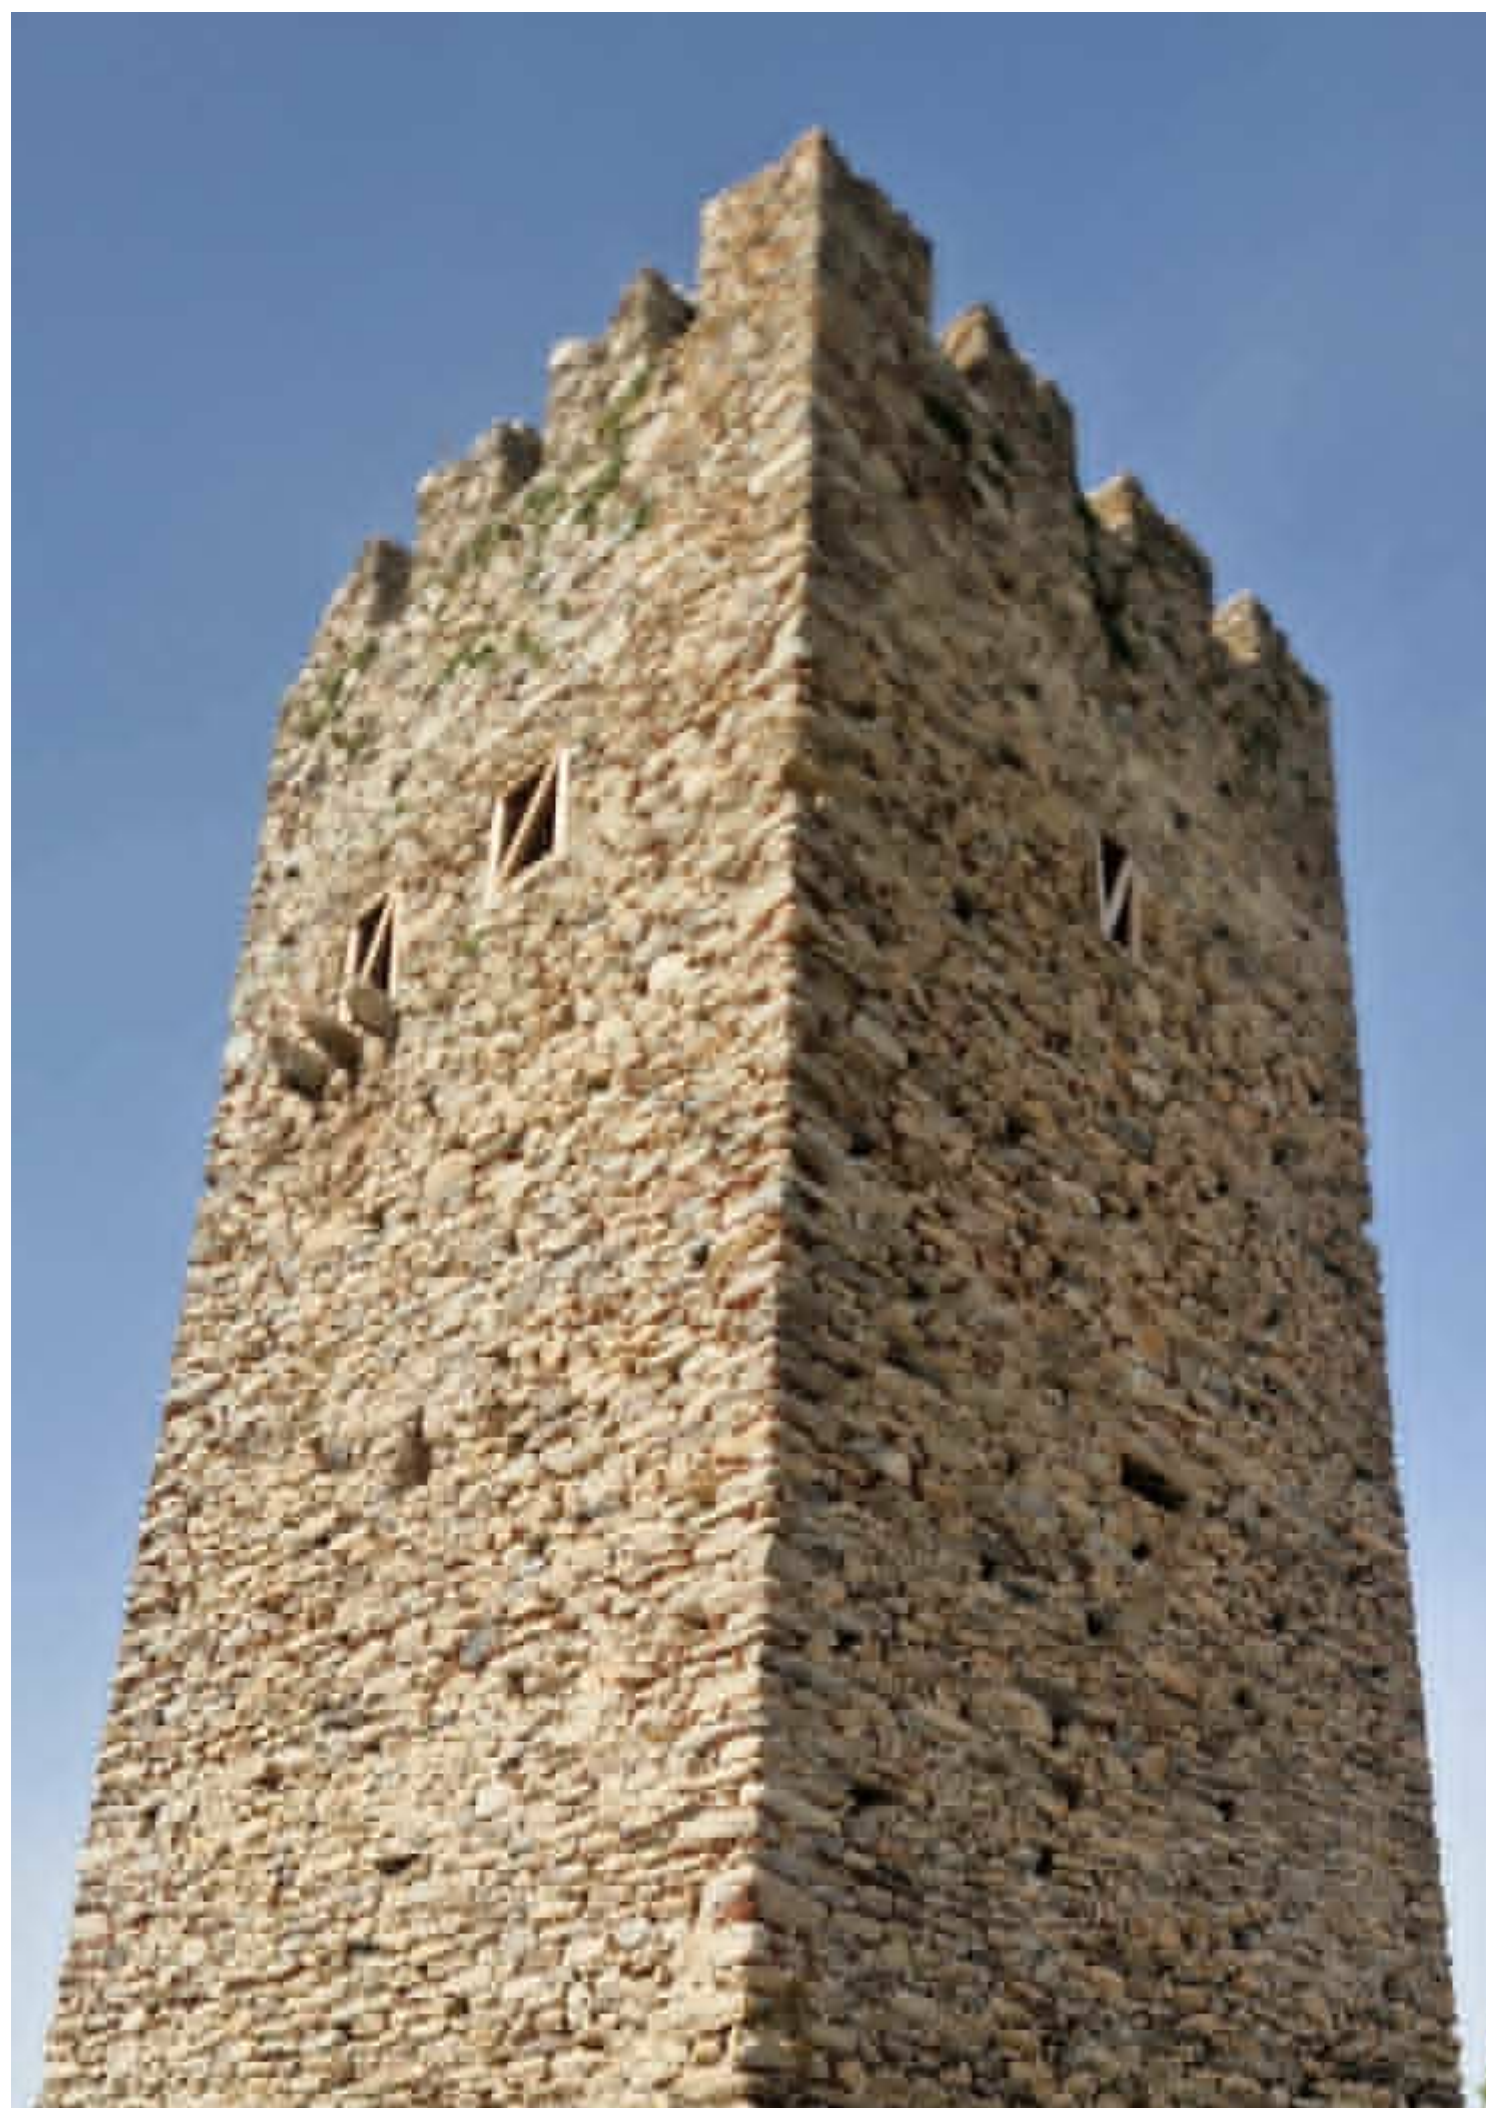
Ο πύργος του Κουτουμουλά στην Εύβοια
