Këmbanarja e kishës së Shën Kollit në Kolonjë kthim në identitet

Këmbanarja e kishës së Shën Kollit, në Vodicë, Kolonjë do të nënshtrohet së shpejti restaurimit.

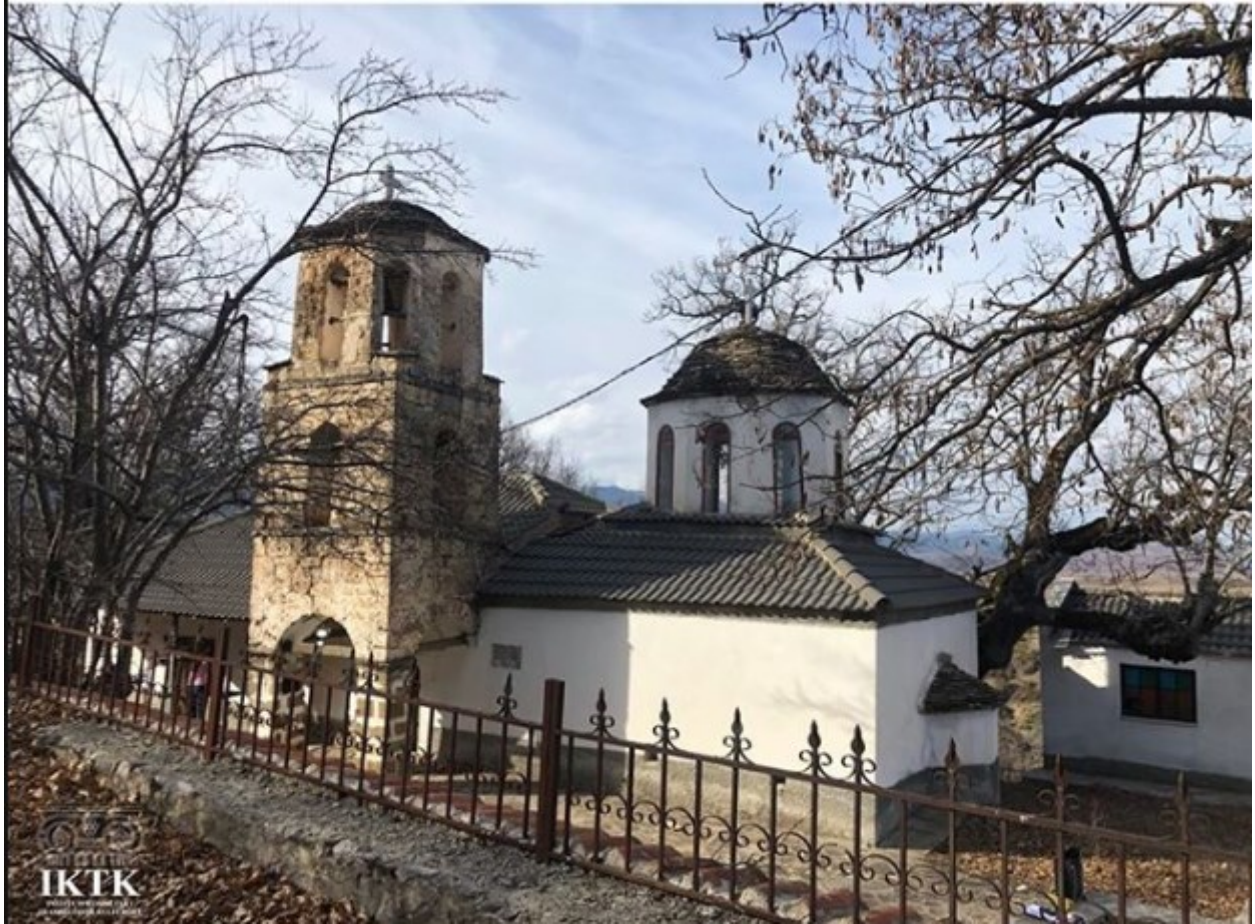
Kisha e Shën Kollit në Vodicë, është rishpallur monument kulture në vitin 2015 dhe ka pasur problematika të shumta, deri në degradim të këmbanares, e cila rrezikonte dhe shembjen.

Faktor kryesor i problematikave janë, tërmetet të cilat kanë shkaktuar inklinim dhe

çarje në muraturë, si pasojë e lagështisë ka pasur dëmtime të materialit lidhës. Në muajin mars DRRK Korçë, kreu dokumentimin fotografik dhe grafik të gjendjes aktuale të kishës dhe problematikës së këmbanarisë, për të realizuar projektin për përforcimin e këmbanares.

Instituti Kombëtar i Trashëgimisë Kulturore bën të ditur se “Këshilli Kombëtar i Restaurimeve ka miratuar projektin e restaurimit të kësaj këmbanareje. Projekti i hartuar nga IKTK parashikon ndërhyrje konservuese dhe restauruese në elementët konstruktivë të këmbanares së kishës”.
