## **Restaurimi në proces i kishës së shën Nikollës në Porto Palermo, Himarë**

### **Ndërhyrjet E Propozuara Që Aktualisht Po Zbatohen**

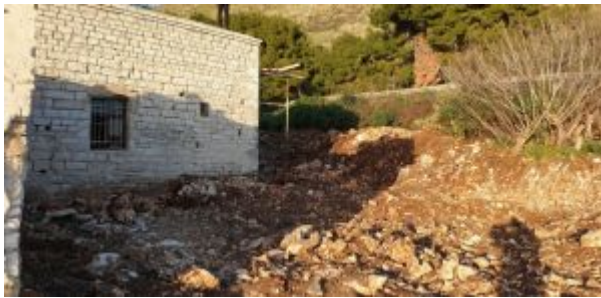
- Do të plotësohen të gjitha elementet që i japin formën dekorative të katër fasadave, të cilat vende-vende janë dëmtuar.
- Duke parë lagështinë që krijohet në pjesën e poshtme të mureve, përveç pastrimit të përgjithshëm do të realizohet një sistemim i jashtëm i drenazhimit, sipas detajit të mëposhtëm:
