## **Τον Ιούνιο τα εγκαίνια του Ι.Ν. Αγ. Κωνσταντίνου και Ελένης στο Κάιρο**

### **«Μαραθώνιος» για την αποκατάσταση των αποσαθρωμένων υποστυλωμάτων και των διακοσμητικών**

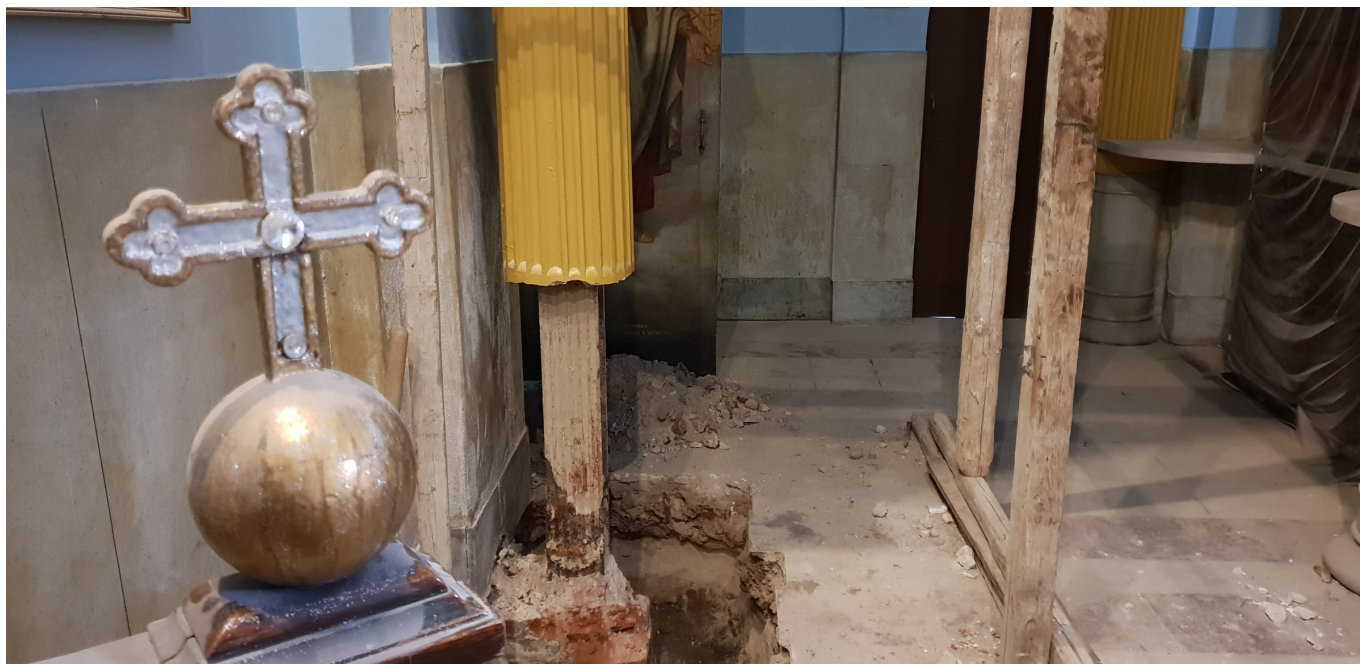
Οι αποσαθρωμένες κολώνες ήταν μια δυσάρεστη έκπληξη που αντιμετώπισαν τα συνεργεία που εργάζονται στο ναό. «Υπήρχαν εμφανείς ρωγμές αλλά δεν πίστευα ότι θα είχαν τόσο μεγάλη αλλοίωση. Ήταν όλες στον αέρα», λέει ο κ. Μπίσκος και προσθέτει:

«Ενώ η εξωτερική θεμελίωση βρισκόταν σε πάρα πολύ κατάσταση, η εσωτερική ήταν σε δραματική. Όλες οι βάσεις είναι αποσαθρωμένες. Οι κολώνες στις οποίες στηρίζεται ο γυναικωνίτης ήταν στην κυριολεξία στον αέρα. Οι ρωγμές ήταν εμφανείς ακόμη και με γυμνό μάτι. Το πρόβλημα ήταν μεγάλο ειδικά στη μεταλλική βάση. Έτσι, κόβουμε τα υποστυλώματα και τοποθετούμε καινούργιο πέλμα. Στην πράξη δηλαδή γίνεται μια καινούργια υποστήριξη του ναού».

ακόμη ένα συνεργείο που ασχολείται με την αποκατάσταση των υποστυλωμάτων. Οι εργασίες στην εσωτερική στήριξη του ναού αναμένεται να τελειώσουν τέλη Φεβρουαρίου.

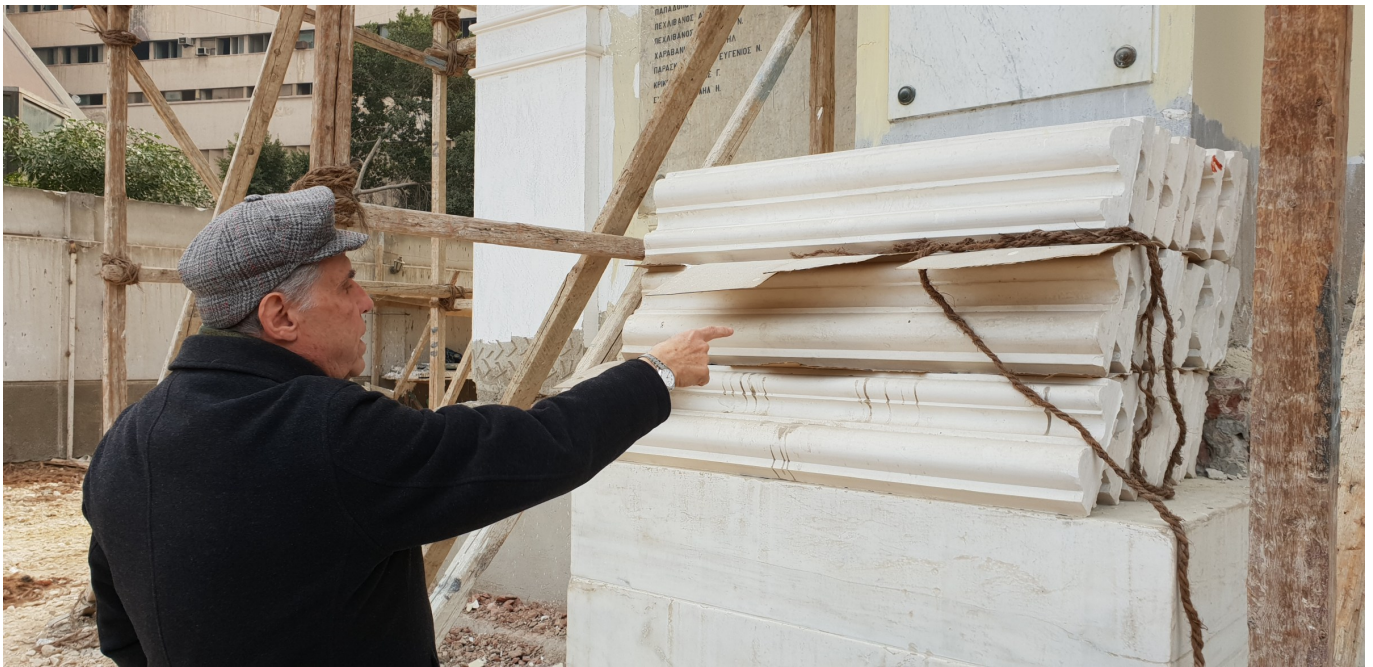
Παράλληλα όμως με την αποκατάσταση των αποσθρωμένων υποστυλωμάτων, γίνεται και η αντικατάσταση των διακοσμητικών στοιχείων. Δημιουργήθηκαν καλούπια για την αποκατάσταση των γύψινων.

«Ο ναός του Αγίου Κωνσταντίνου και Ελένης έχει πάρα πολλά διακοσμητικά στοιχεία κυρίως εξωτερικά. Είναι ένα αρχιτεκτονικό κόσμημα. Τα περισσότερα εξωτερικά επιχρίσματα είναι διακοσμημένα με γύψινα, τα οποία δυστυχώς έχουν καταρρεύσει.

Αποκαθιστούμε όλα αυτά τα διακοσμητικά. Τα δημιουργούμε με 13 καλούπια που κατασκευάσαμε για να αποκαταστήσουμε τα καινούργια διακοσμητικά στοιχεία. Εκτός από τα οριζόντια καλούπια έχουμε και τις ροζέτες, όλα μαζί αναδεικνύουν το εξωτερικό διακόσμημα του ναού. Παράλληλα όμως δείχνουν τον πλούτο του ναού, ο οποίος είναι ελληνοβυζαντινός, έχει πλούτο αρχιτεκτονικό και μετώπες με πολλά διακοσμητικά στοιχεία», λέει ο κ. Μπίσκοκς.
