## Στις 7 και 8 Ιουνίου τα εγκαίνια του ναού των Αγ. Κωνσταντίνου και Ελένης στο Κάιρο

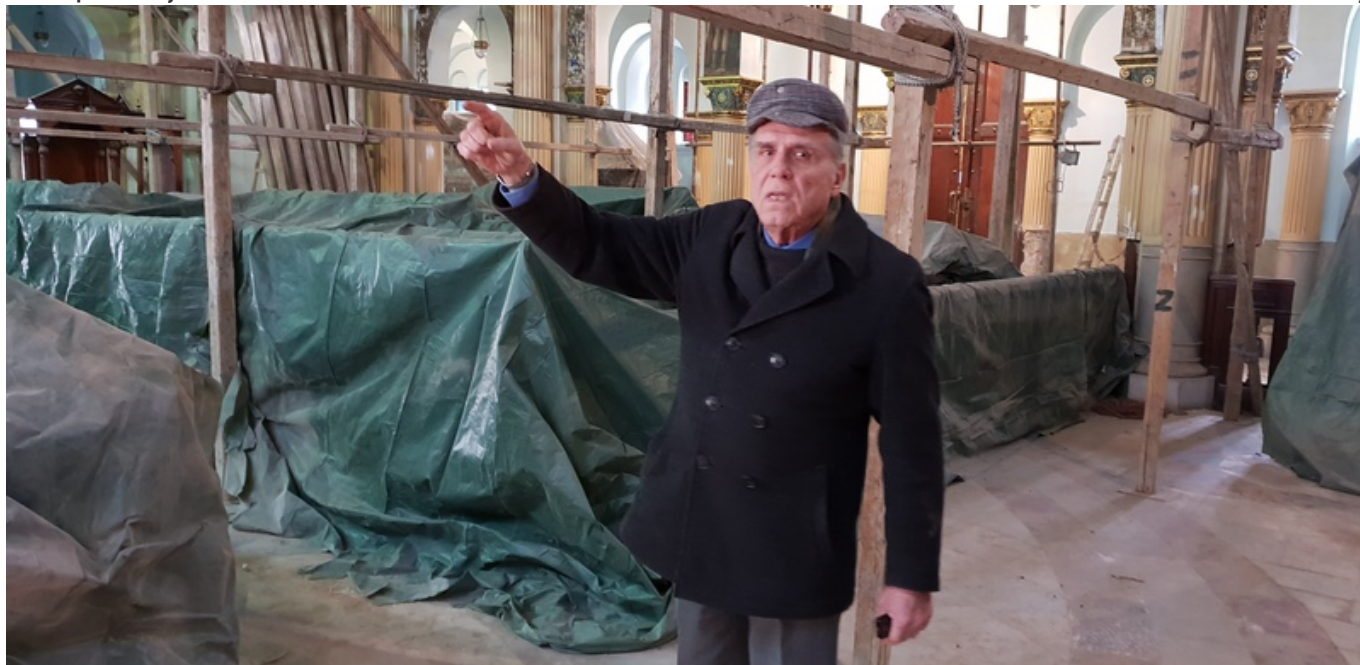
Ο κ. **Μιχάλης Μπίσκο**, ο πολιτικός μηχανικός που έχει εκπονήσει τη μελέτη αποκατάστασής του και παρακολουθεί βήμα βήμα τις εργασίες που γίνονται, μιλά στο «**Νέο Φως**» για το μεγάλο πρόβλημα που παρουσιάστηκε στην εσωτερική θεμελίωση του ναού, καθώς η υγρασία είχε στην κυριολεξία αποσαθρώσει τις σιδερένιες κολώνες.

Οι αποσαθρωμένες κολώνες ήταν μια δυσάρεστη έκπληξη που αντιμετώπισαν τα συνεργεία που εργάζονται στο ναό. «Υπήρχαν εμφανείς ρωγμές αλλά δεν πίστευα ότι θα είχαν τόσο μεγάλη αλλοίωση. Ήταν όλες στον αέρα», λέει ο κ. **Μπίσκο**.

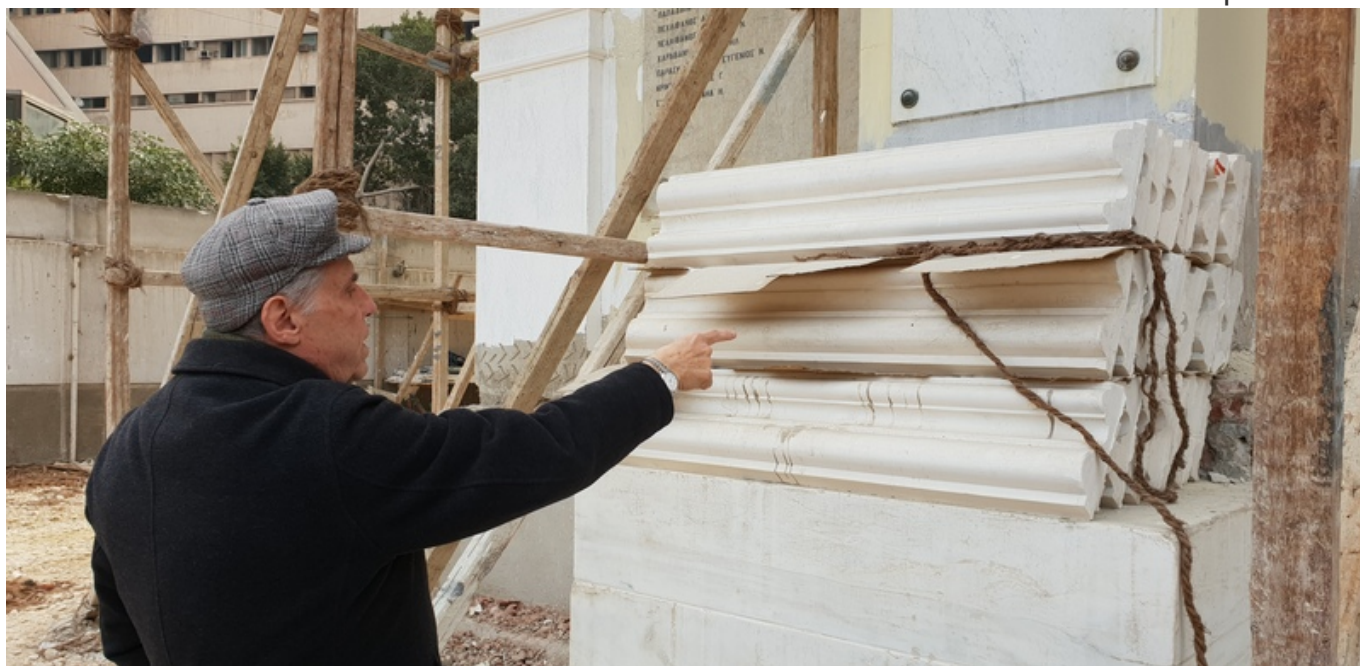
«Ενώ η εξωτερική θεμελίωση βρισκόταν σε πάρα πολύ κατάσταση, η εσωτερική ήταν σε δραματική. Όλες οι βάσεις είναι αποσπασμένες. Οι κολώνες στις οποίες στηρίζεται ο γυναικωνίτης ήταν στην κυριολεξία στον αέρα. Οι ρωγμές ήταν εμφανείς ακόμη και με γυμνό μάτι. Το πρόβλημα ήταν μεγάλο ειδικά στη μεταλλική βάση. Έτσι, κόβουμε τα υποστυλώματα και τοποθετούμε καινούργιο πέλμα. Στην πράξη δηλαδή γίνεται μια καινούργια υποστήριξη του ναού».

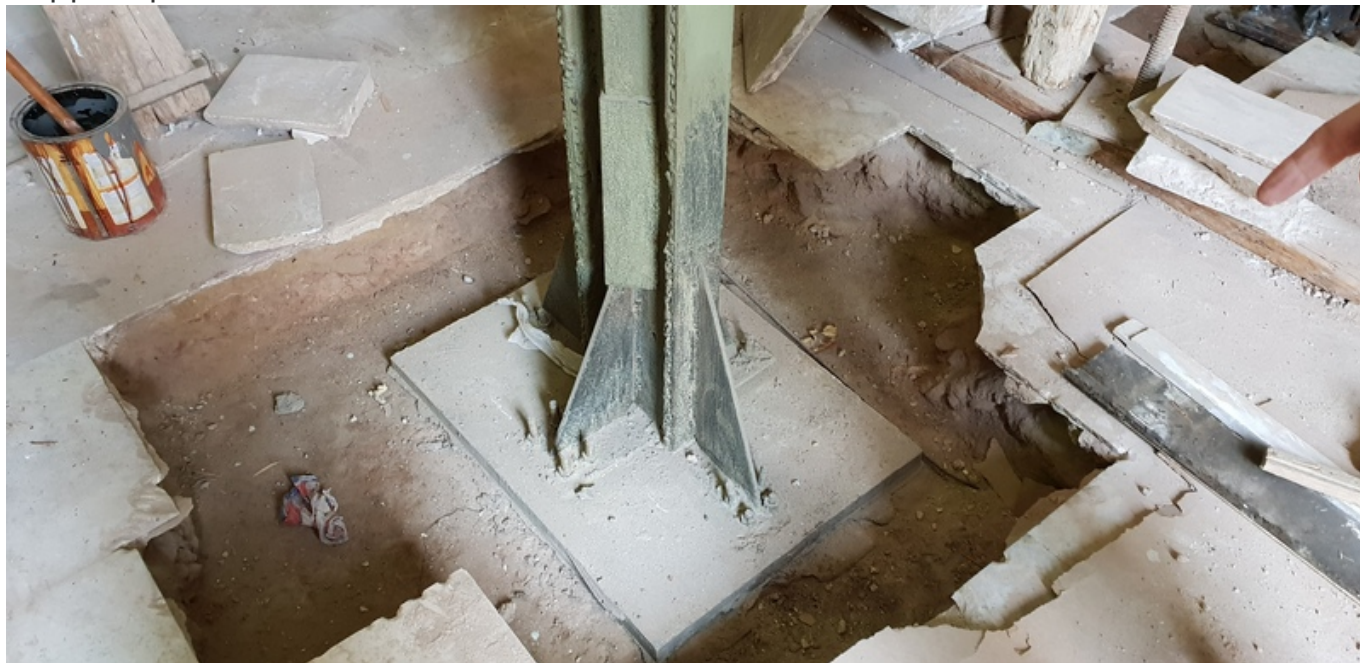
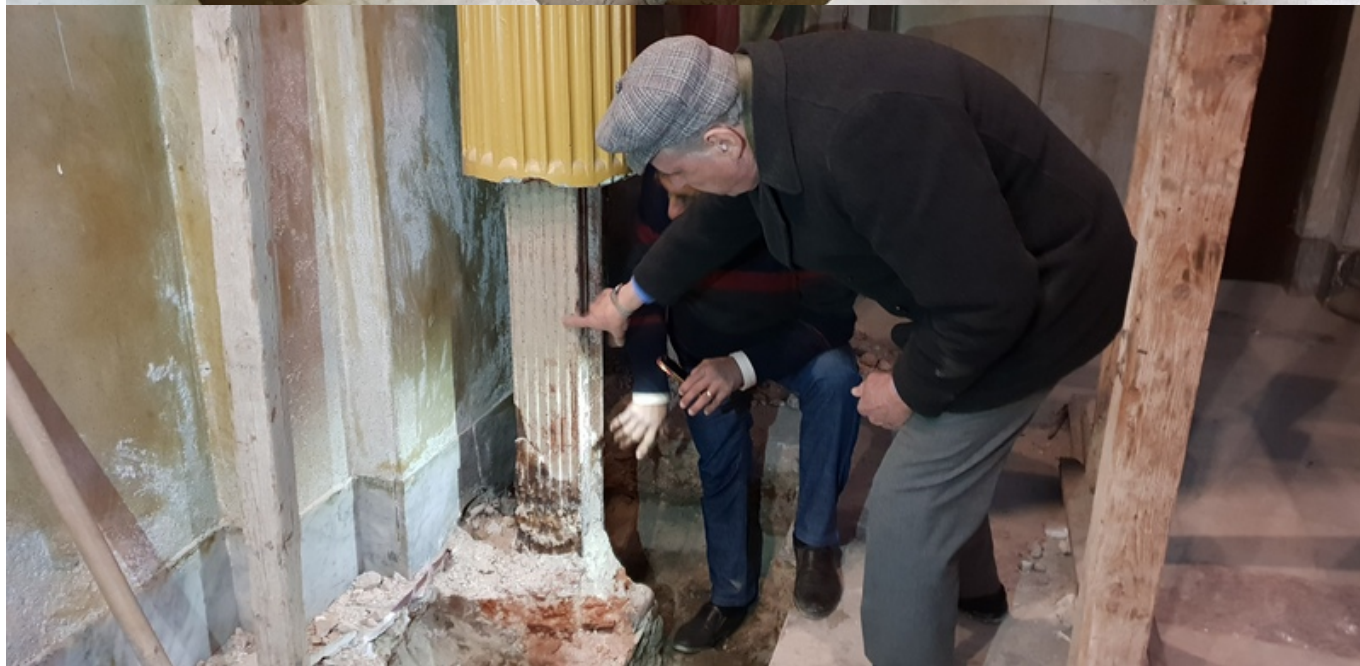
Η τήρηση των ασφυκτικών χρονοδιαγραμμάτων για την αποπεράτωση των εργασιών είναι ακόμη ένα βασικό ζήτημα που καλείται να διαχειριστεί ο κ. **Μπίσκοκς** και η ομάδα του. Για αυτό και «έριξε» στον μαραθώνιο των εργασιών ακόμη ένα συνεργείο που ασχολείται με την αποκατάσταση των υποστυλωμάτων.

Οι εργασίες στην εσωτερική στήριξη του ναού αναμένεται να τελειώσουν τέλη Φεβρουαρίου.
