## **ΣΕΙΣΜΟΣ ΣΤΗ ΘΕΣΣΑΛΙΑ: Πολύ μεγάλες οι ζημιές σε ναούς της Λάρισας - Αναστρέψιμες τις χαρακτήρισε η Λίνα Μενδώνη**

**Λίνα Μενδώνη: Μεγάλες αλλά αναστρέψιμες οι ζημιές στους ναούς της Λάρισας - Τι αναφέρει η Εφορεία Αρχαιοτήτων μετά τις αυτοψίες - Το “μεγάλο ευχαριστώ της Εκκλησίας**

## **Η αυτοψία της Εφορείας Αρχαιοτήτων στα μνημεία**

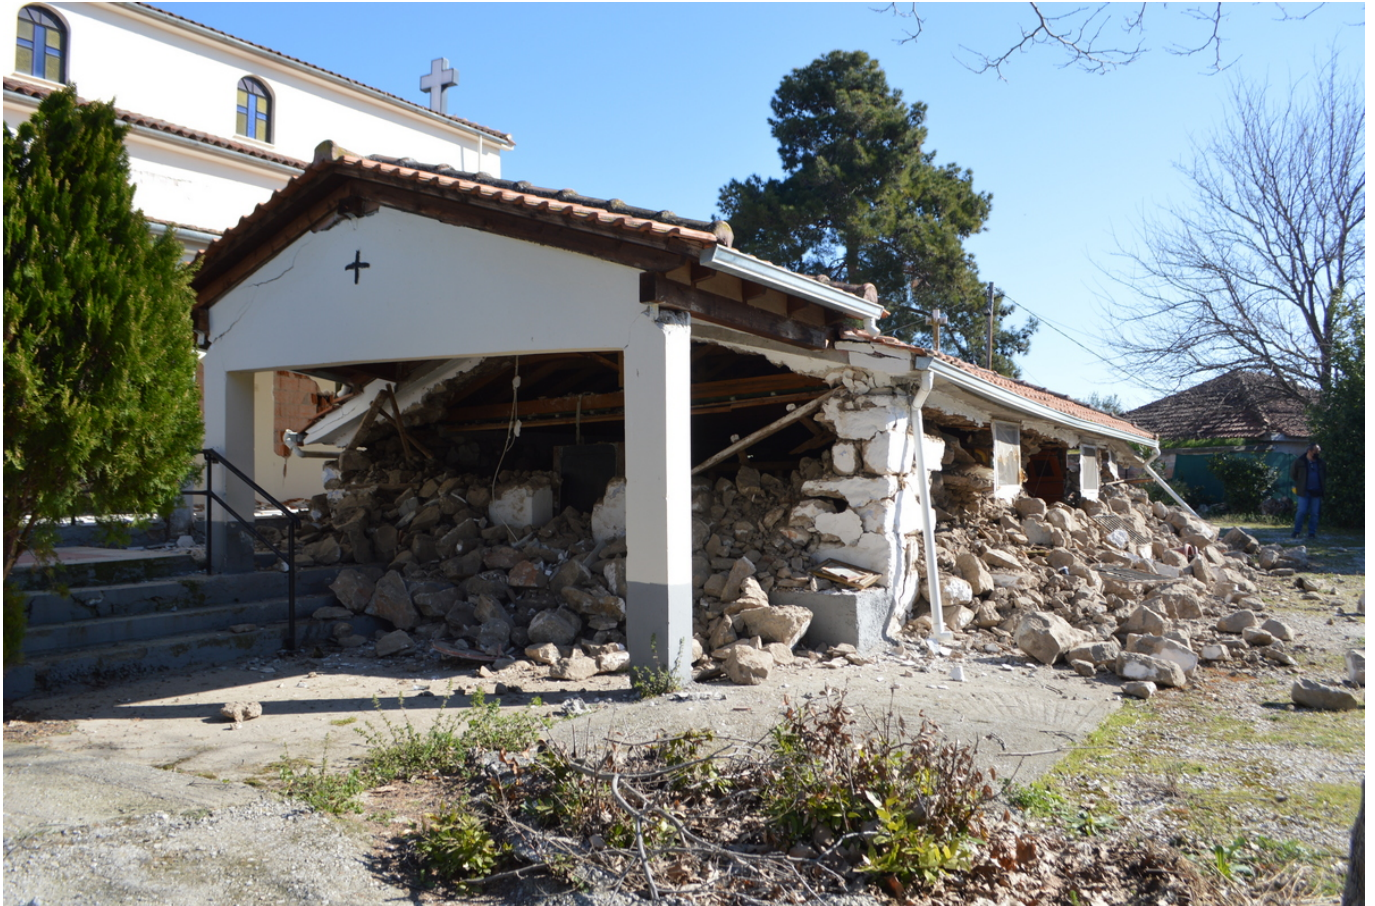
Μεγάλες είναι οι ζημιές σε **δύο ναούς του Τυρνάβου**, στον **Ναό Αγίου Νικολάου στο Κουτσόχερο**, ο οποίος κατέπεσε πλήρως και **στο ναό Αγίου Νικολάου Τουραχάν**, όπου σημειώθηκε κατάρρευση του άνω τμήματος του κωδωνοστασίου του.

*Εξωτερική φωτογραφία: Άγιος Νικόλαος στο Κουτσόχερο Τυρνάβου/ Φωτογραφίες υπουργείο Πολιτισμού και Αθλητισμού*
