## **Πανάγιος Τάφος: Στο φως σπουδαία ευρήματα από τις εργασίες συντήρησης στο δάπεδο της Ροτόντας (ΒΙΝΤΕΟ+ΦΩΤΟ)**

**Νεότερα αρχαιολογικά ευρήματα αποκάλυψαν οι πρόσφατες αρχαιολογικές ανασκαφές στο δάπεδο της Ροτόντας στον Πανίερο Ναό της Αναστάσεως στα [Ιεροσόλυμα](#).**

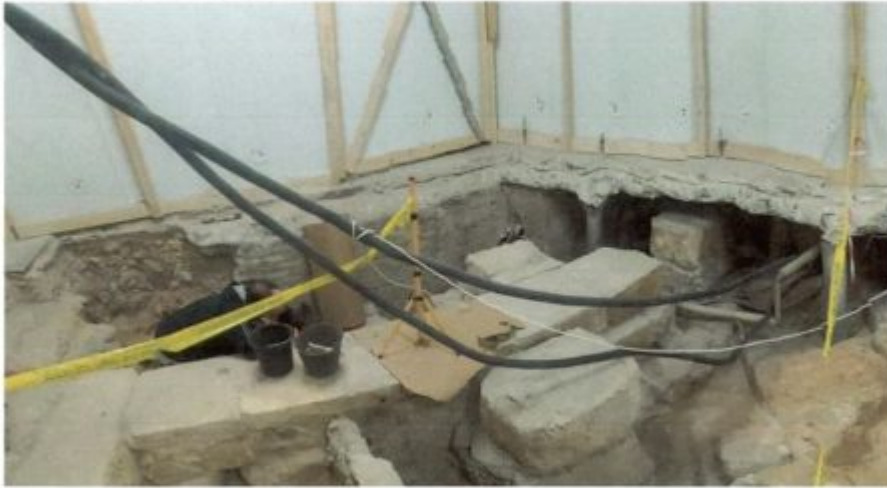
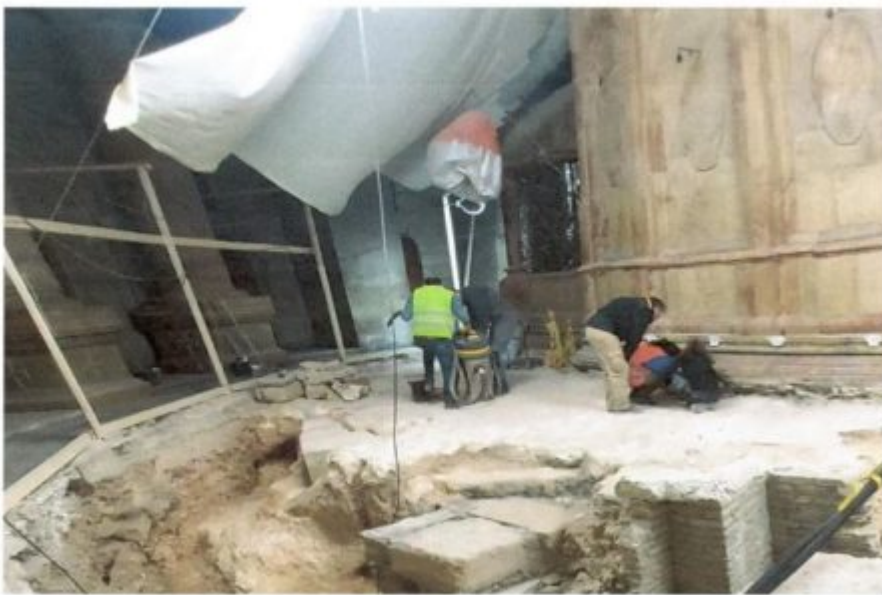
Πανοραμική αποψη της ανασκαφής

Η έδραση της θεμελίωσης του σημερινού κουβουκλίου (1810) έχει πραγματοποιηθεί πάνω σε θεμελίωση δεύτερης Κωνσταντίνειας φάσης από **μαρμάρινες πλάκες** πάχους 8-10 εκ., κατά την οποία ο φυσικός βράχος του μνημείου αυτού, θα προστατευθεί περιμετρικά με την χρήση 8 κιονίσκων και μεταλλικού κιγκλιδώματος, όπως αναπαριστάτε στην Capsula Samangher (5ος αιώνας).

Επιπλέον, στο νότιο αποκαλυφθέν τμήμα του δαπέδου της Ροτόντας επί του φυσικού βράχου, **διακρίνονται τα ίχνη και άλλων τάφων**, γεγονός που αποδεικνύεται ότι η περιοχή αυτή του εγκαταλειμμένου λατομείου κατά την Ιουδαιοχριστιανική περίοδο είχε χρησιμοποιηθεί ως **νεκροταφείο**.
