## Σούλι: Αποκαθίσταται το σεισμόπληκτο Κάστρο της Κιάφας (ΦΩΤΟ & ΒΙΝΤΕΟ)

**Αποκαθίσταται, από το [Υπουργείο Πολιτισμού και Αθλητισμού](#), το Κάστρο της Κιάφας, ένα από τα ηρωικά καστροχώρια της αυτόνομης Σουλιώτικης Συμπολιτείας των Σουλιωτών, το οποίο είχε υποστεί τεράστιες φθορές μετά τον σεισμό του Μαρτίου 2020. Πρόκειται για το πιο emblematicό από τα [μνημεία](#) του Σουλίου, κηρυγμένο ιστορικό και διατηρητέο μνημείο, το οποίο είναι οριοθετημένο μέσα στον αρχαιολογικό χώρο. Το έργο αποκατάστασης, με προϋπολογισμό 2.000.000 ευρώ, έχει ενταχθεί στο Ταμείο Ανάκαμψης, από το ΥΠ.ΠΟ.Α.**

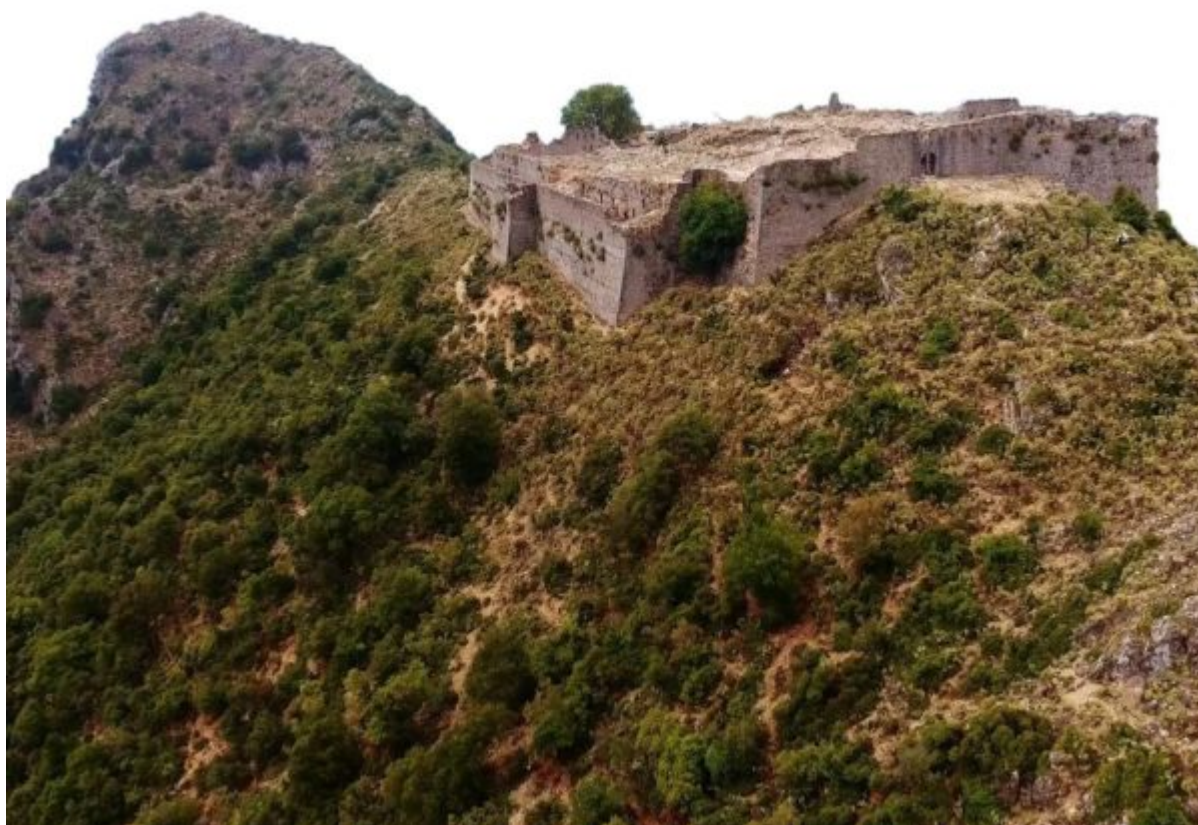
Άποψη Κάστρου Κιάφας

Έχει ορθογωνική κάτοψη σε θέση και έχει προσαρμοστεί στο ανάγλυφο του

εδάφους, με τις μεγαλύτερες πλευρές του να είναι παράλληλες με την κορυφογραμμή του βουνού. Οι γενικές του διαστάσεις είναι περίπου 150×50μ. και το ύψος των εξωτερικών τειχών ξεπερνά τα 11μ. Στην περίμετρό του διαμορφώνονται τέσσερις πύργοι - προμαχώνες. Στο εσωτερικό σώζονται ελάχιστες εγκαταστάσεις, ωστόσο, διακρίνεται ακόμη η οργάνωσή του.

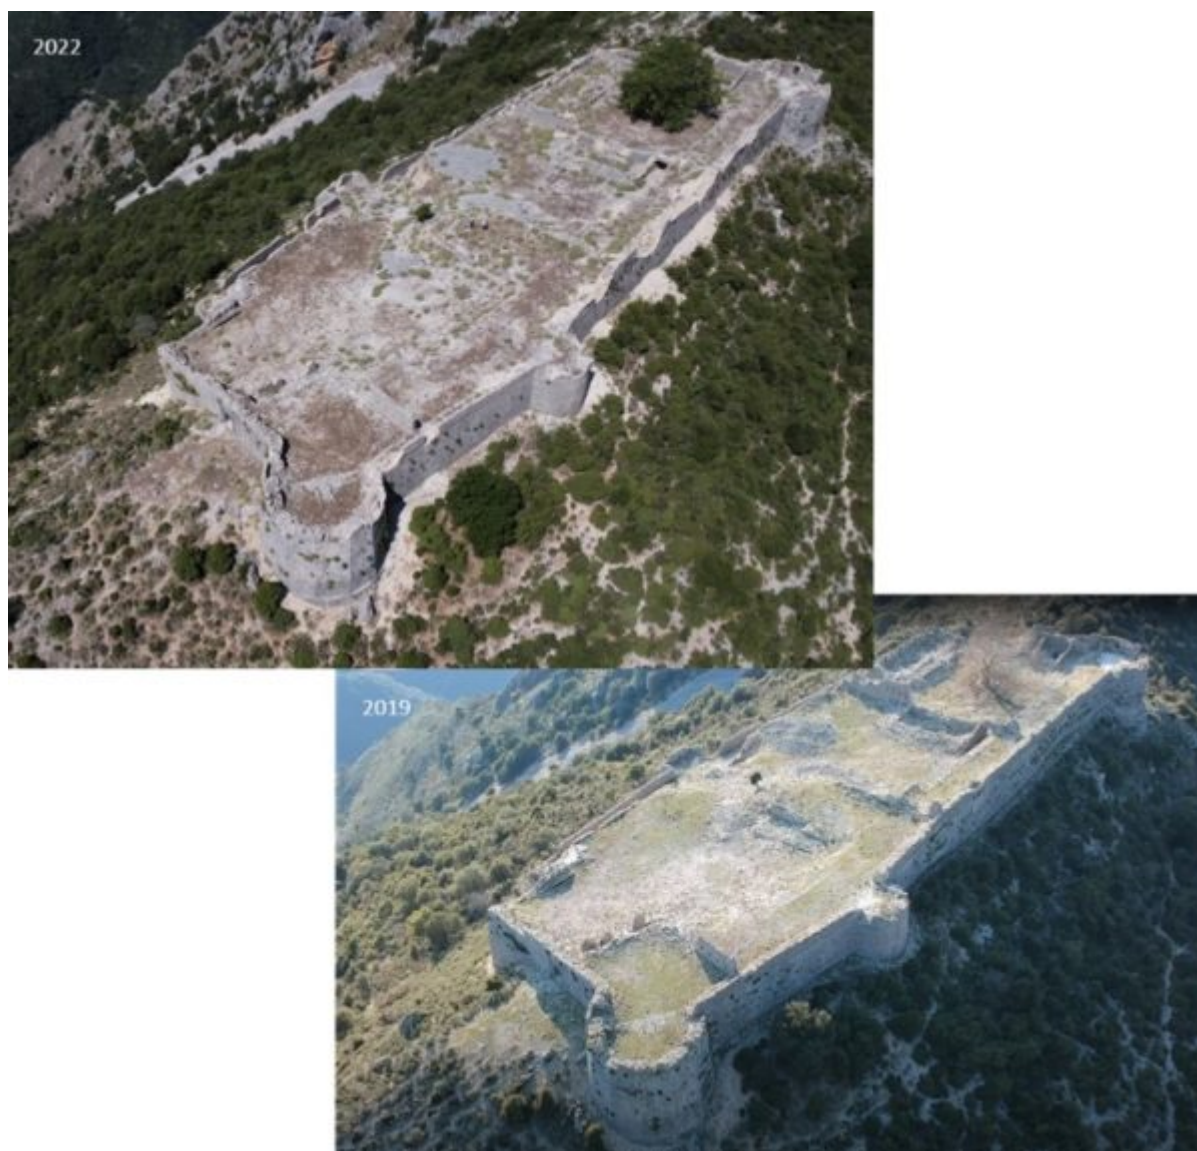
Παθολογία Κάστρου προ σεισμού και μετά σεισμού

Ο μεγάλος σεισμός ύψους 5,6 Ρίχτερ στις 21/3/2020 προκάλεσε εξαιρετικά σοβαρές ζημιές και καταρρεύσεις, σε πολλαπλά σημεία της περιμέτρου της εξωτερικής και εσωτερικής τειχοποιίας, καθώς και στις οχυρωματικές κατασκευές του προμαχώνα. Με εντολή της Υπουργού Πολιτισμού και Αθλητισμού, κλιμάκιο από την Εφορεία Αρχαιοτήτων Θεσπρωτίας, επισκέφτηκε αμέσως τον χώρο και κατέγραψε τις ζημιές που υπέστη. Φθορές διαπιστώθηκαν και στα κατάλοιπα των κτηρίων που διασώζονται στο εσωτερικό του -κυρίως στην περιοχή των δεξαμενών και των υπόγειων χώρων του δυτικού περιβόλου- τα οποία παρουσιάζουν εξαιρετικό ενδιαφέρον. Ο σεισμός προκάλεσε και ρηγματώσεις, που βαίνουν παράλληλα με την πορεία των τειχών, εσωτερικά στο έδαφος, κυρίως σε περιοχές επιχώσεων, γύρω από τα ίχνη θεμελιώσεων των κτισμάτων.
