## Στον δρόμο που συνδέει τα Γρεβενά με το χωριό Περιβόλι

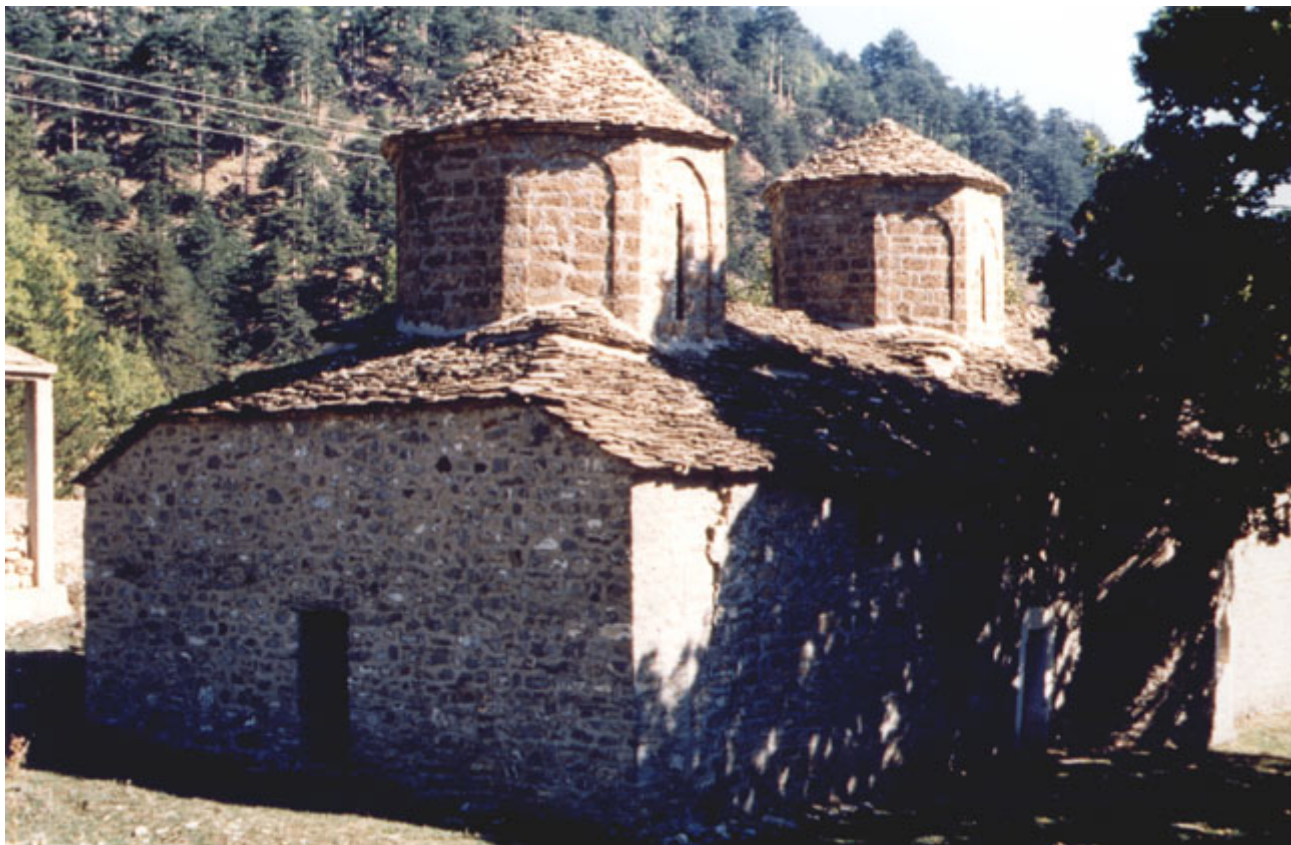
**Στο δρόμο που συνδέει τα Γρεβενά με το χωριό Περιβόλι**, σε μια δασωμένη πλαγιά, δίπλα στον παραπόταμο του Αλιάκμονα, βρίσκεται ο μεταβυζαντινός ναός του Αγίου Νικολάου.

**Στη σημερινή του μορφή είναι σταυροειδής εγγεγραμμένος τετρακίονιος με τρούλο**, πλάγιες κόγχες-χορούς αθωνικού τύπου, και ευρύχωρη λιτή στα δυτικά. Ο τρούλος, που υψώνεται στον κυρίως ναό, έχει οκτάπλευρο τύμπανο, διαρθρωμένο με αβαθή αψιδώματα στις όψεις, που φέρεται σε τέσσερις ημικυλινδρικές καμάρες, οι οποίες στηρίζονται σε δύο κίονες δυτικά και δύο πεσσούς ανατολικά. Μεταξύ των τόξων και του τυμπάνου μεσολαβεί δεύτερη προέχουσα σειρά τόξων μικρού πλάτους. Η ανατολική κεραία του σταυρού επιμηκώνεται αρκετά ώστε να στεγάζει και το ιερό, που οριοθετείται με ένα ακόμη

**Το 1997 η στέγη του ναού κατέρρευσε,** συμπαρασύροντας και μεγάλο τμήμα της τοιχοποιίας. Τότε λήφθηκαν τα πρώτα σωστικά μέτρα και πραγματοποιήθηκε η αποτύπωση του μνημείου, ενώ μετά την ολοκλήρωση και έγκριση της μελέτης στερέωσης-αποκατάστασης, κατά τα έτη 1998-2000 πραγματοποιήθηκε η στερέωση και ανάδειξή του.
