Монтажа крова катедрале Светог Саве у Њујорку

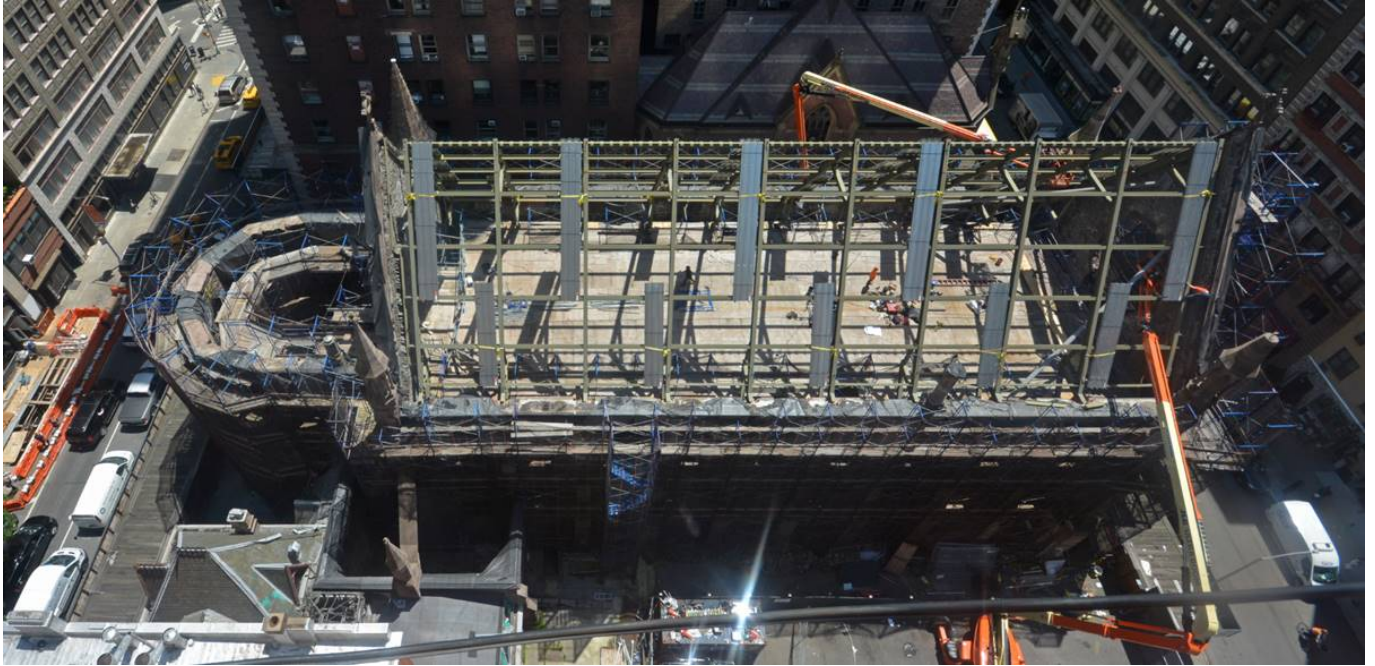
Успостављени су, заварени и причвршћени, главни челични кровни носачи који сада чврсто повезују раније самостојеће камене зидове. Са предстојећом монтажом металних кровних покривача, који су тренутно наслагани на крову и чекају да буду расподељени, што се види и на фотографијама, носачи ће додатно учврстити бочне стране што ће допринети општој стабилности зграде у њеној целисти.

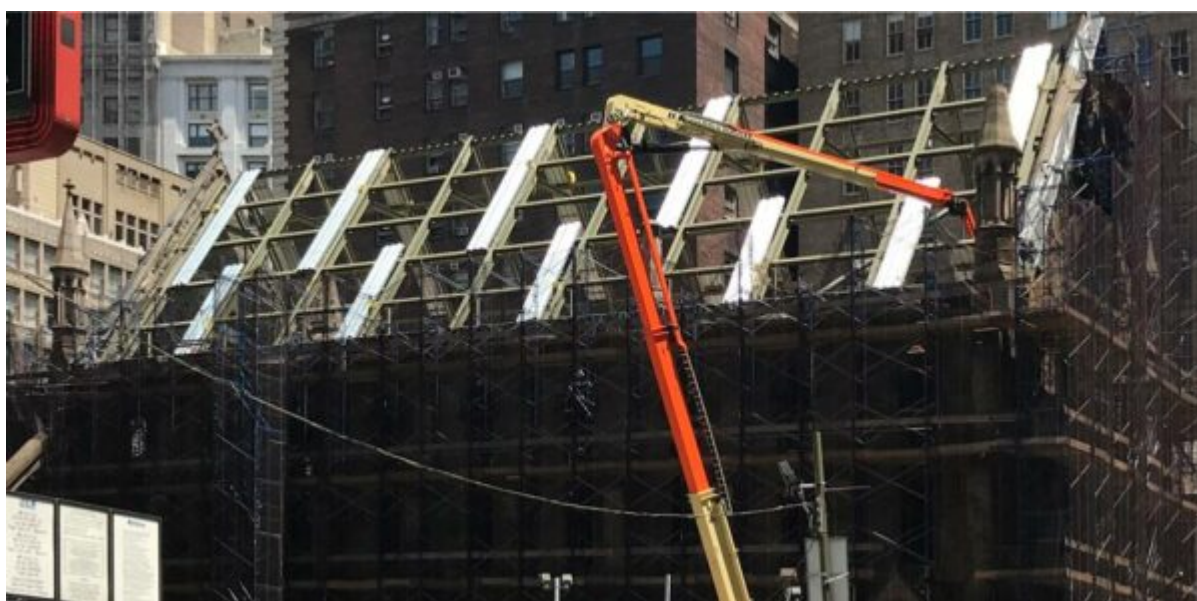
Свакако да се много припремних радова десило да би се дошло до овог дела реконструкције укључујући и: уклањање великих гомилā остатака рушевина после пожара и изразито ослабљених унутрашњих канско-декоративних камених облога (кречњак из доба Јуре који се вади у северозападној Француској у близини града Кана, у плитким воденим увалама из Батонијанског доба, пре око 167 милиона година!), затим, мукотрпну поправку и јачање преосталих, структуралних гранитних и смеђих камених зидова и припрему њихових горњих површина за постављање нове конструкције крова.
