## **Gramsh, inspektime në kishën e Shën Kollit / FOTO**

Specialistët e Institutit të Monumenteve të Kulturës inspektuan kishën e Shën Kollit, Grabovë e Sipërme, Gramsh. Synimi kryesor ishte evidentimi i problematikave për të vazhduar më tej me hartimin e projektit të restaurimit.

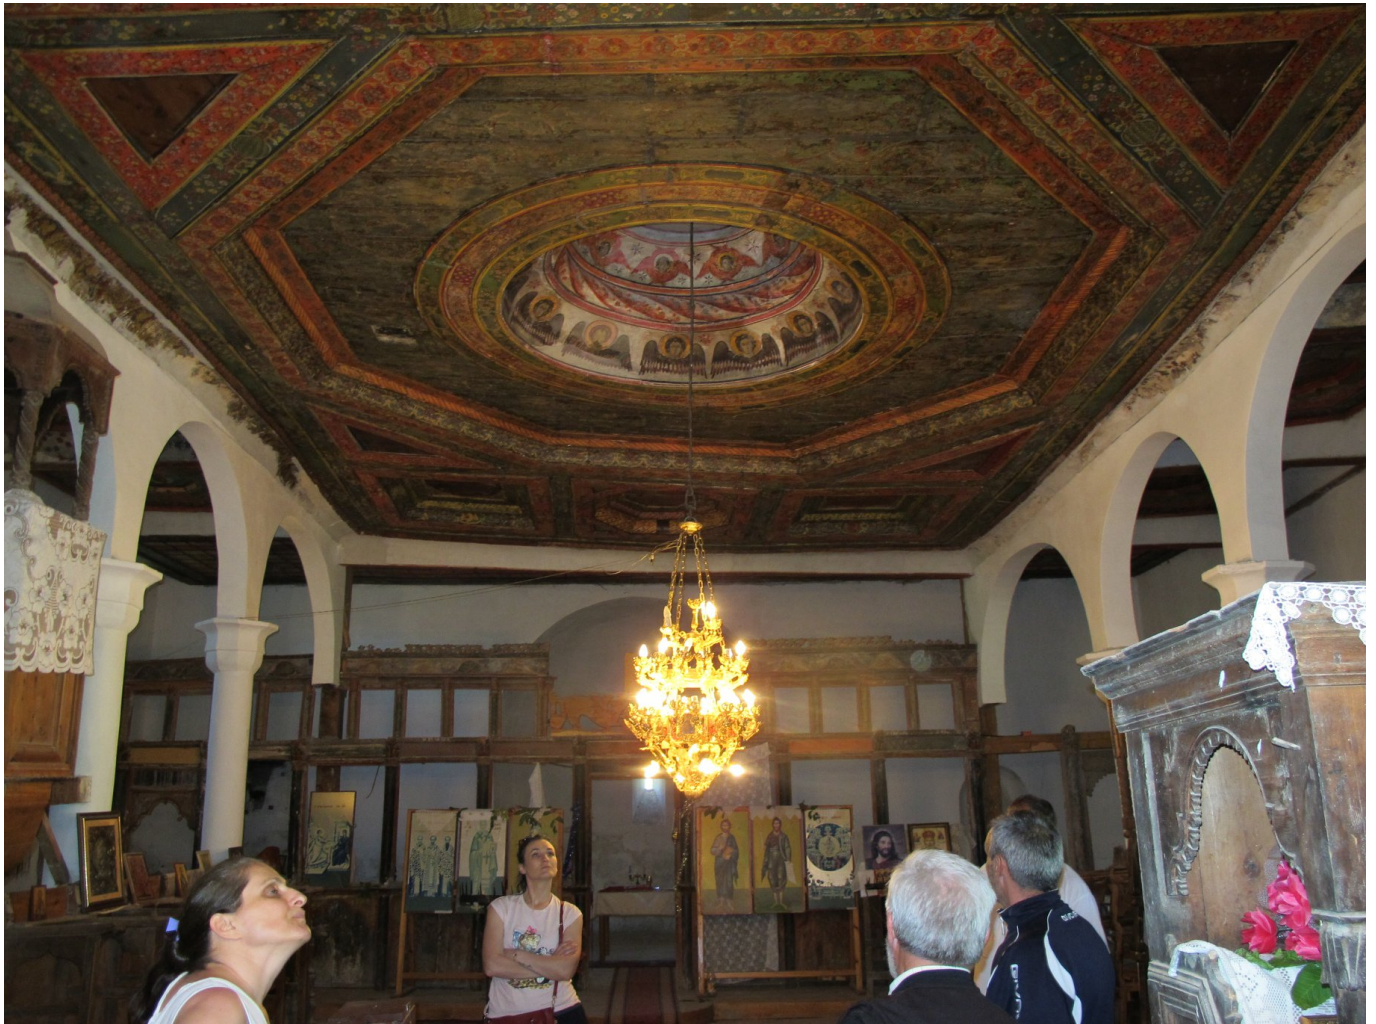
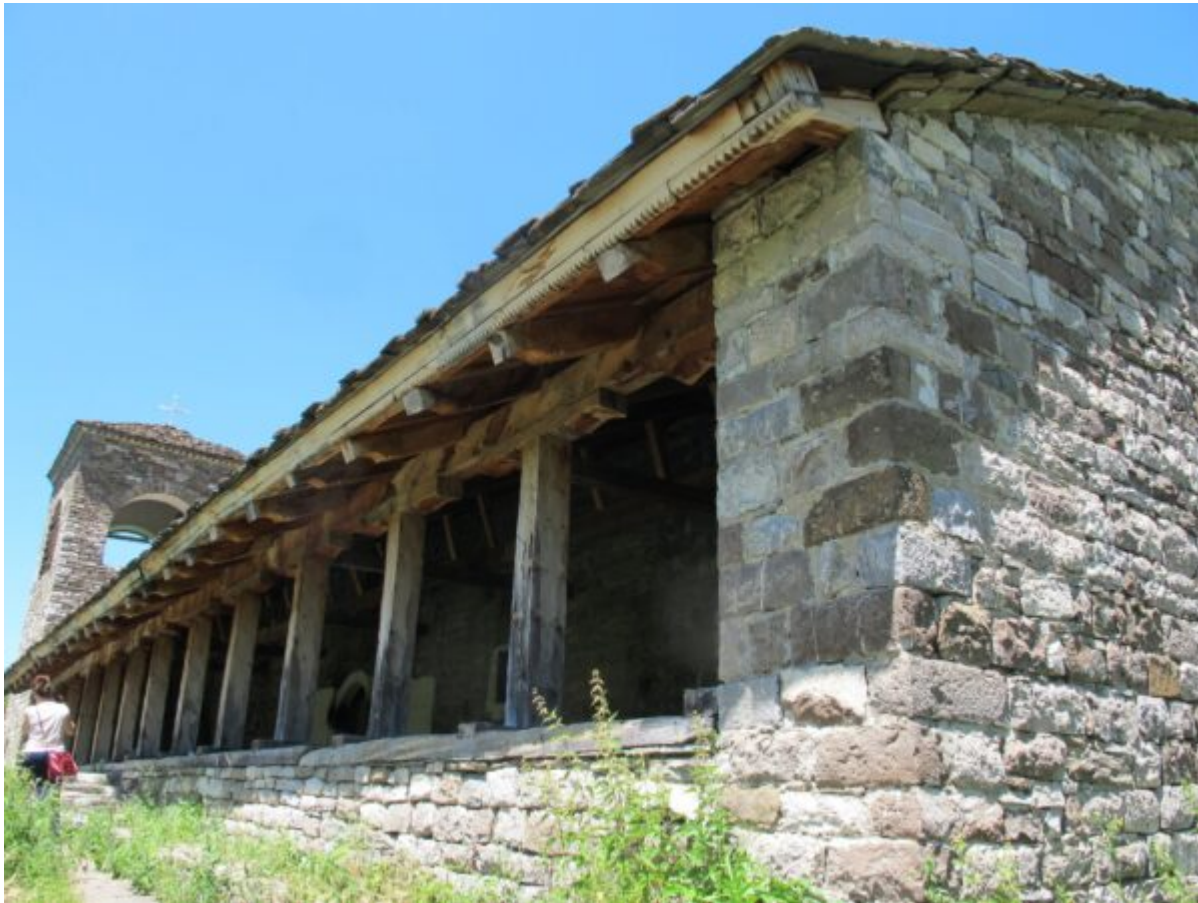
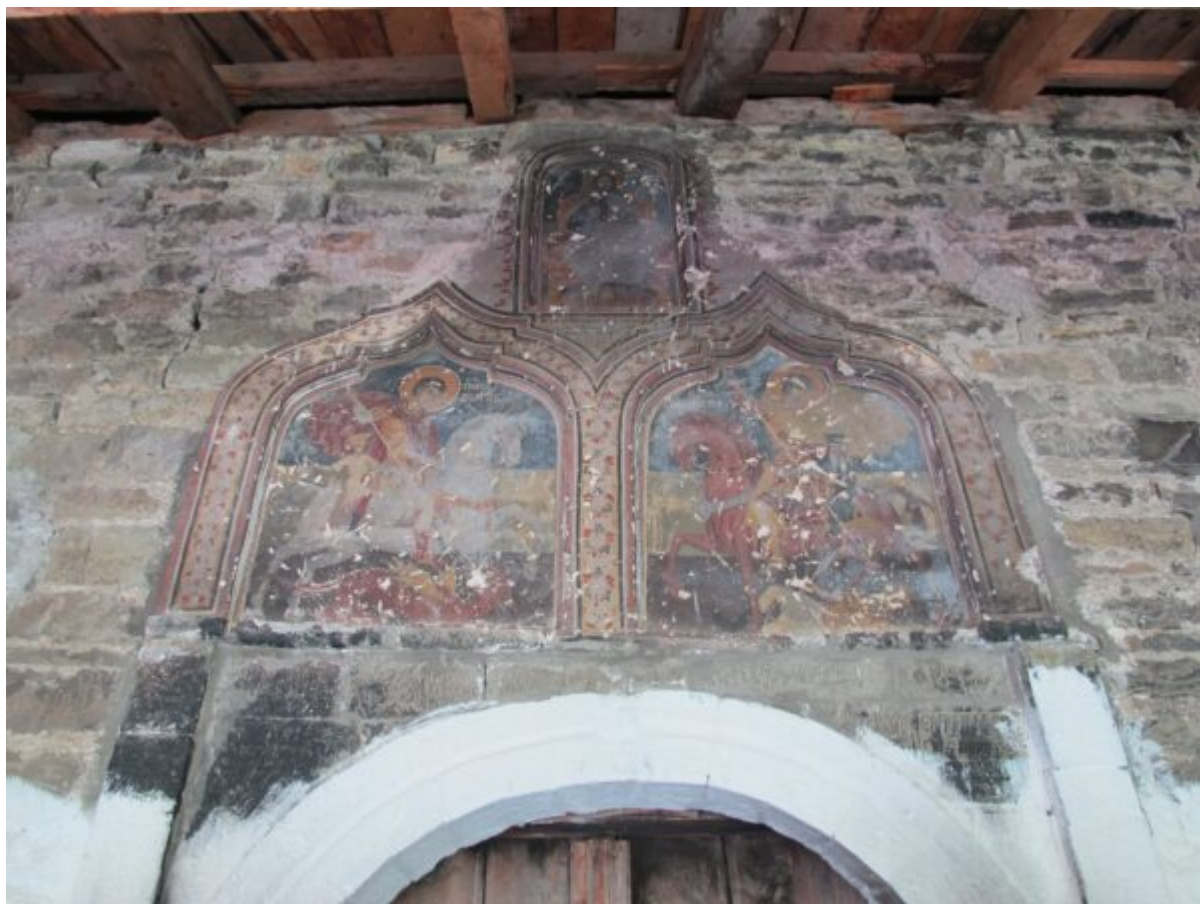
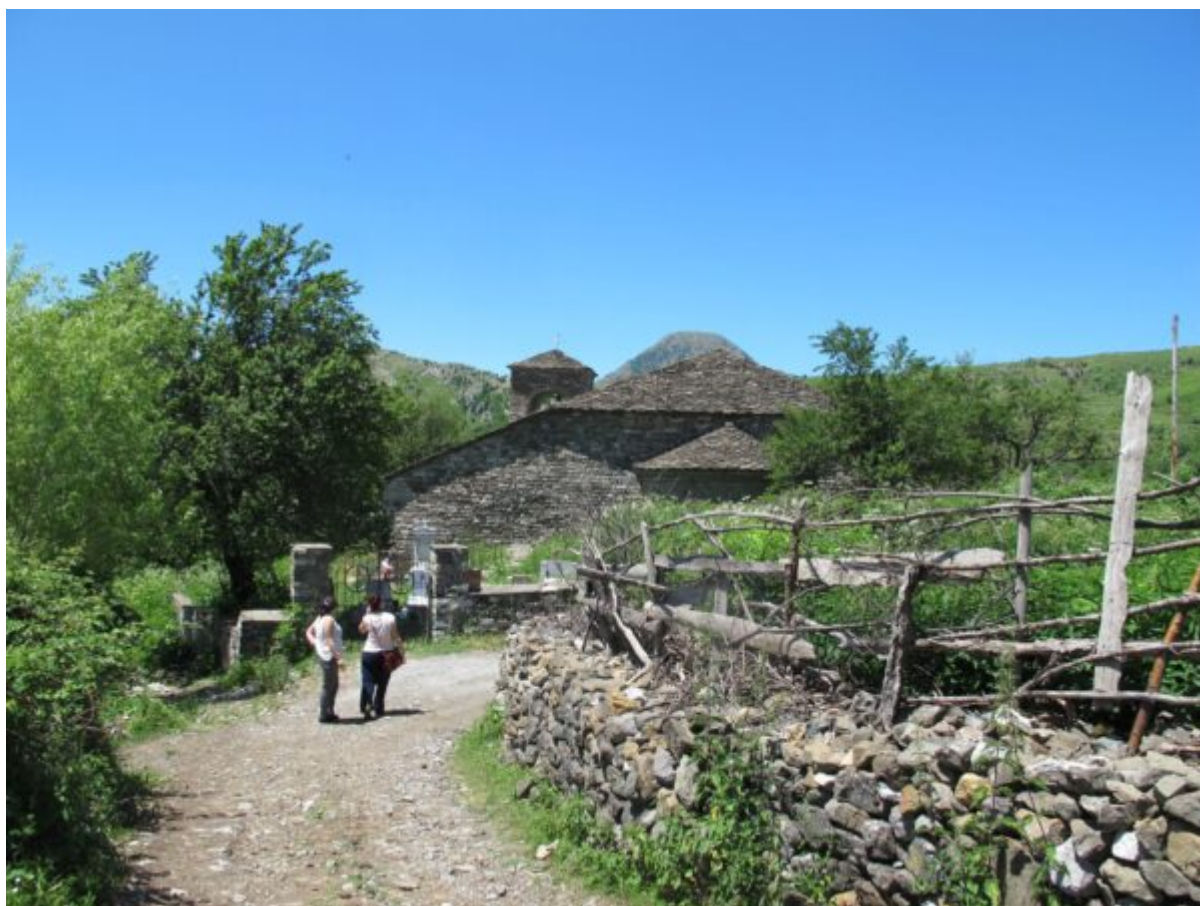
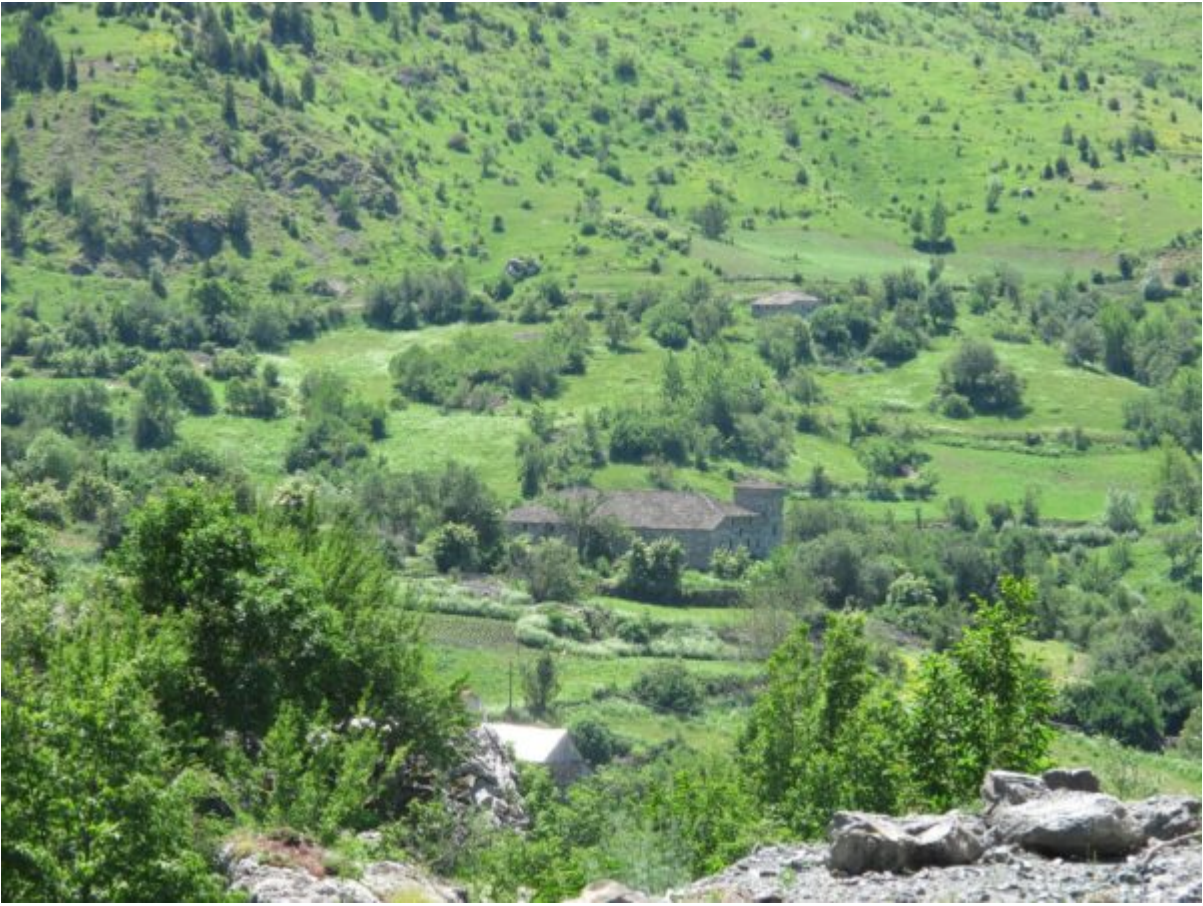
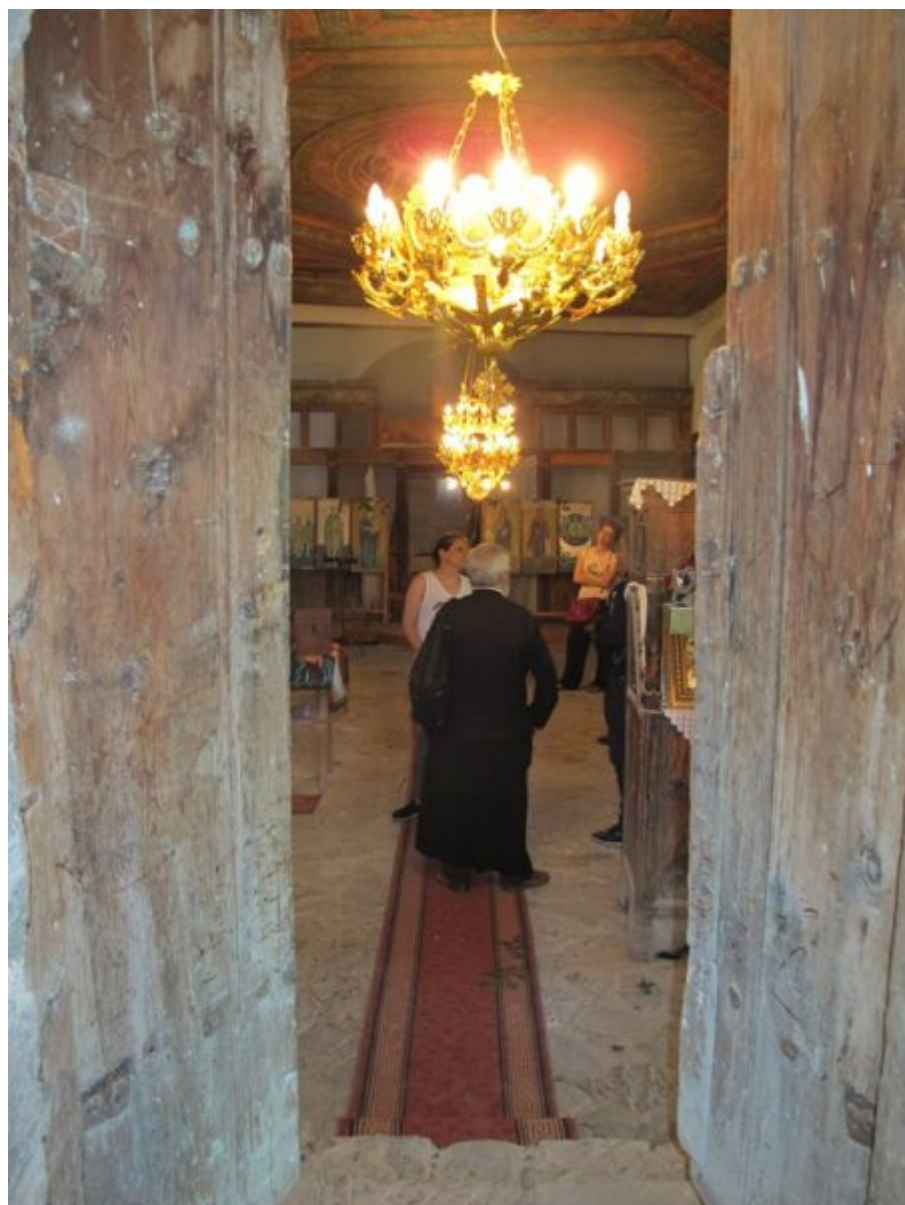
Kisha e Shën Kollit është ndërtuar rreth shekullit XVIII. Si shumë kisha orthodokse është me orientim lindje-perëndim. Hyrja kryesore është nga jugu. Përmasat janë afërsisht 25x20m.

Muratūra është prej guri të zonës dhe çatia është e mbuluar me rasa guri, sikurse

dhe banesat tipike të zonës. Përbërja e kishës është me një nef kryesor, një nef të jashtëm në anën jugore, dhe një narteks në anën perëndimore.

Në brendësi të kishës ka veshje druri, të pikturuara në nivelin e tavanit. Mbi portën hyrëse kryesore është një afresk origjinal i kishës me sipërfaqe rreth 1mX2m.
