ΑΓΙΟΣ ΧΑΡΑΛΑΜΠΟΣ ΠΟΛΥΤΓΩΝΟΥ

ΠΕΔΙΟΝ
ΤΟΥ ΑΡΕΩΣ

Ο ΚΙΝΔΥΝΟΣ ΚΑΤΑΣΤΡΟΦΗΣ ΤΟΥ ΝΑΟΥ ΚΑΙ Η ΑΠΟΚΑΤΑΣΤΑΣΗ ΤΟΥ

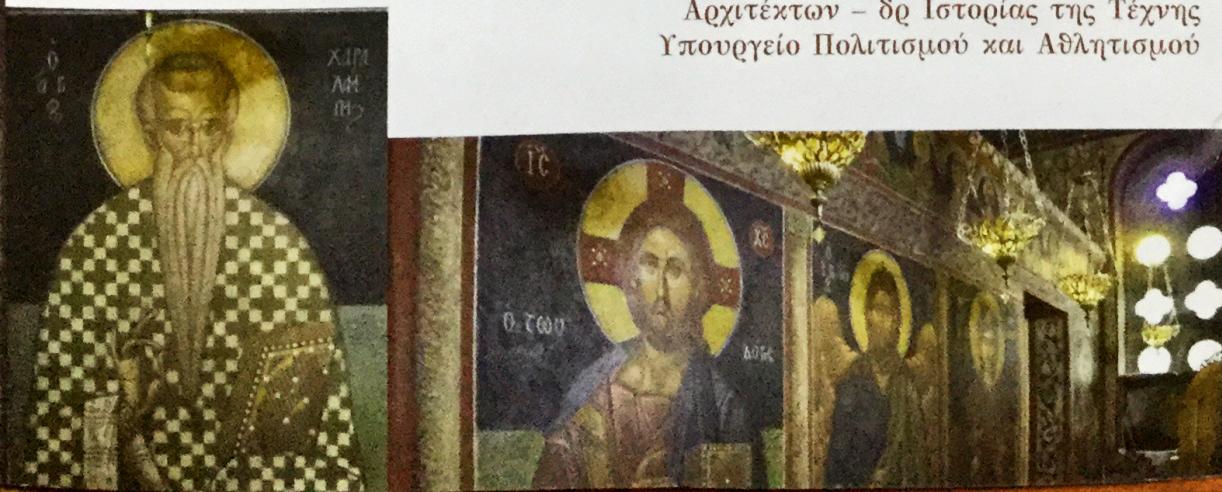
Ο ναός κτίσθηκε με περιμετρική λιθοδομή με ισχνά κονιάματα και καλύφθηκε με πλάκες και τρούλλο σε εσωτερικά υποστυλώματα από μπετόν αρμέ μέτριας ποιότητας. Το κτίριο του ναού παρουσιάζει ρωγμές στην τοιχοποιία πού οφείλονται σε σεισμική δραστηριότητα καθώς και εισροή υγρασίας από πολλά σημεία, που έχει διαβρώσει τους σιδηροπλισμούς και έχει προκαλέσει την κατάπτωση επιχρισμάτων. Λόγω της κακής κατάστασης διατήρησης του κτιρίου του ναού έχουν προκληθεί επίσης φθορές στις τοιχογραφίες που κοσμούν τις εσωτερικές επιφάνειες. Η κατάσταση εγκυμονεί σοβαρούς κινδύνους.

ΒΗΜΑΤΑ που πρέπει να γίνουν ώστε να καταστεί ασφαλές και στεγανό το κτίριο και να ξασφαλιστεί η συντήρηση και η διατήρηση της σπάνιας αγιογραφίας του:

- Άμεσες σωστικές επεμβάσεις στις περιοχές που παρατηρείται αποκόλληση και απολέπιση του ζωγραφικού στρώματος των τοιχογραφιών
- Αποτύπωση των φθορών, αποτίμηση της αντοχής του φέροντος οργανισμού. Μελέτες αποκατάστασης με έμφαση στην υγροπροστασία και αντισεισμικής ενίσχυσης με αντικατάσταση των εξωτερικών επιχρισμάτων με οπλισμένα.
- Μελέτη Συντήρησης των Τοιχογραφιών που να περιλαμβάνει αναλυτική περιγραφή της υπάρχουσας κατάστασης, ερμηνεία των αιτίων φθοράς και προτάσεις αντιμετώπισης καθώς και περιγραφή μεθόδων και υλικών που θα εφαρμοστούν στις εργασίες συντήρησης
- Κατασκευή καλαίσθητου εργοταξιακού στεγάστρου που που θα παραμείνει μέχρι την ολοκλήρωση των έργων.
- Σταδιακή και ιεραρχημένη εκτέλεση των οικοδομικών εργασιών, βάσει των ανωτέρω μελετών με την αναλογούσα επίβλεψη.

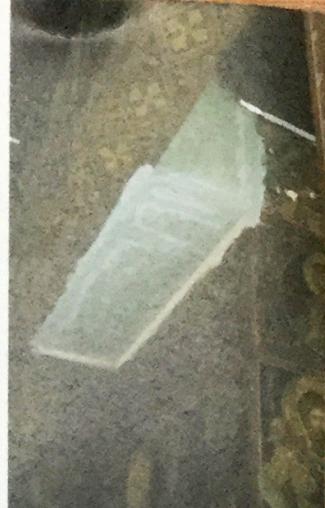
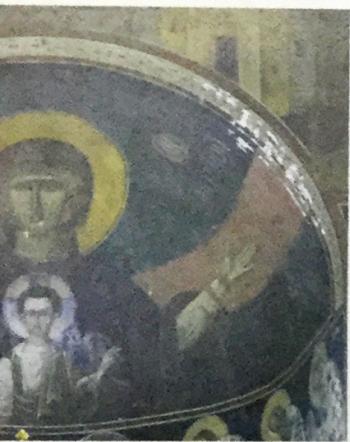
Ο ΚΙΝΔΥΝΟΣ ΣΤΙΣ ΤΟΙΧΟΓΡΑΦΙΕΣ ΤΟΥ ΚΟΝΤΟΓΛΟΥ

Ρωγμές, αποκολλήσεις του υποστρώματος και απώλειες της ζωγραφικής επιφάνειας είναι εμφανείς σε πολλά σημεία. Η συσσώρευση ατμοσφαιρικών ρύπων και αιθάλης έχει αλλοιώσει σε όλη την έκταση την εικόνα των ζωγραφικών παραστάσεων. Τα προβλήματα αυτά είχαν επισημανθεί παλαιότερα και ήδη το 2006 ύστερα από πρωτοβουλία του καθηγητή Ιστορίας της Τέχνης του Πανεπιστημίου Αθηνών Νικολάου Ζία και της Διεύθυνσης Συντήρησης Αρχαίων και Νεωτέρων Μνημείων του Υπουργείου Πολιτισμού, πραγματοποιήθηκαν επεμβάσεις συντήρησης σωστικού χαρακτήρα στις περιοχές που εμφάνιζαν απολεπίσεις της ζωγραφικής επιφάνειας. Μετά από δεκατρία χρόνια και λόγω του ότι δεν πραγματοποιήθηκαν ποτέ οι αναγκαίες εργασίες στο κέλυφος του ναού τα προβλήματα αστάθειας των τοιχογραφιών συνεχίζονται και σε πολλά σημεία έχουν επιδεινωθεί.
