20/03/2020

სოფელ ვერტყვიჭალას წმ გიორგის სახელობის ეკლესიის რეაბილიტაცია

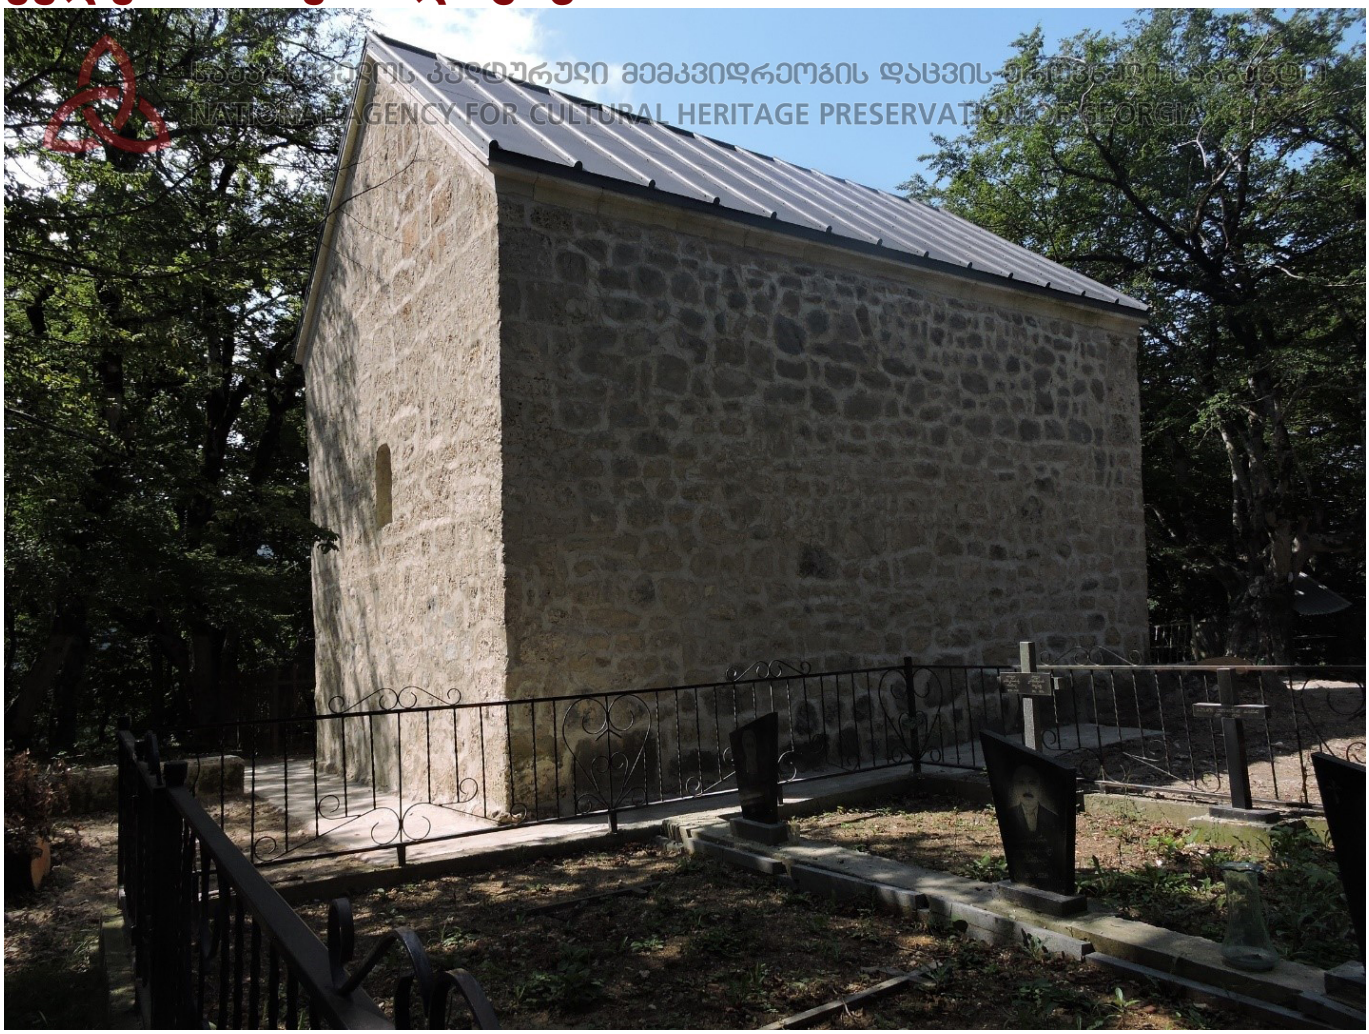
საქართველოს კულტურული მემკვიდრეობის დაცვის ეროვნული სააგენტოს ნებართვისა და ფონდი „ქართუ“-ს დაფინანსებით, ხარაგაულის მუნიციპალიტეტის, სოფელ ვერტყვიჭალას წმ გიორგის სახელობის ეკლესიის სარეაბილიტაციო სამუშაოები განხორციელდა. ეკლესია იყო მძიმე მდგომარეობაში, დაზიანებული იყო სახურავი,ფასადები და იატაკი,საშიშროება იყო წყლის ჩასვლის, მორღვეული იყო კარნიზები. სარეაბილიტაციო პროცესის მიმდინარეობისას, რომელიც შპს “სალდო”-მ განახორციელა, ჩატარდა შემდეგი სახის სამუშაოები: √ ფასადებზე და ინტერიერში რესტავრატორის ზედამხედველობის ქვეშ გაიწმინდა კედლები ცემენტის ნალესისგან √ გადაეწყო დაზიანებული ქვის წყობა კირდუღაბზე,ასევე ფასადებზე აღდგა საპირე წყობა უხეშად დამუშავებული კირქვით,ხოლო ბზარები ამოივსო და ამოიგოზა კირით √ აღდგა დაზიანებული კარ-ფანჯრების წირთხლები √ სახურავზე მოიხსნა ძველი ჩაკირული ფენა

და ახლიდან გადაილესა კირხსნარით √ ტაძარი გადაიხურა ლითონით ლორფინის იმიტაციით √ ტაძარში აიყარა ძველი დაზიანებული იატაკი და დაიგო ახალი √ ეკლესიის გარშემო მოეწყო სარინელი √ დამონტაჟდა კარები მაგარი ჯიშის ხის მასალით ლითონის ელემენტებით
