## Ξηλώθηκε μιναρές κατά την αναστήλωση της Αγίας Σοφίας

**Από τις 6 Οκτωβρίου 2023 έχουν ξεκινήσει τα έργα αποκατάστασης του δεύτερου σταδίου στην [Αγία Σοφία](#) σύμφωνα με πληροφορίες που επικαλείται το [τουρκικό δίκτυο star.com](#) από τη Γενική Διεύθυνση Ιδρυμάτων του Υπουργείου Πολιτισμού και Τουρισμού.**

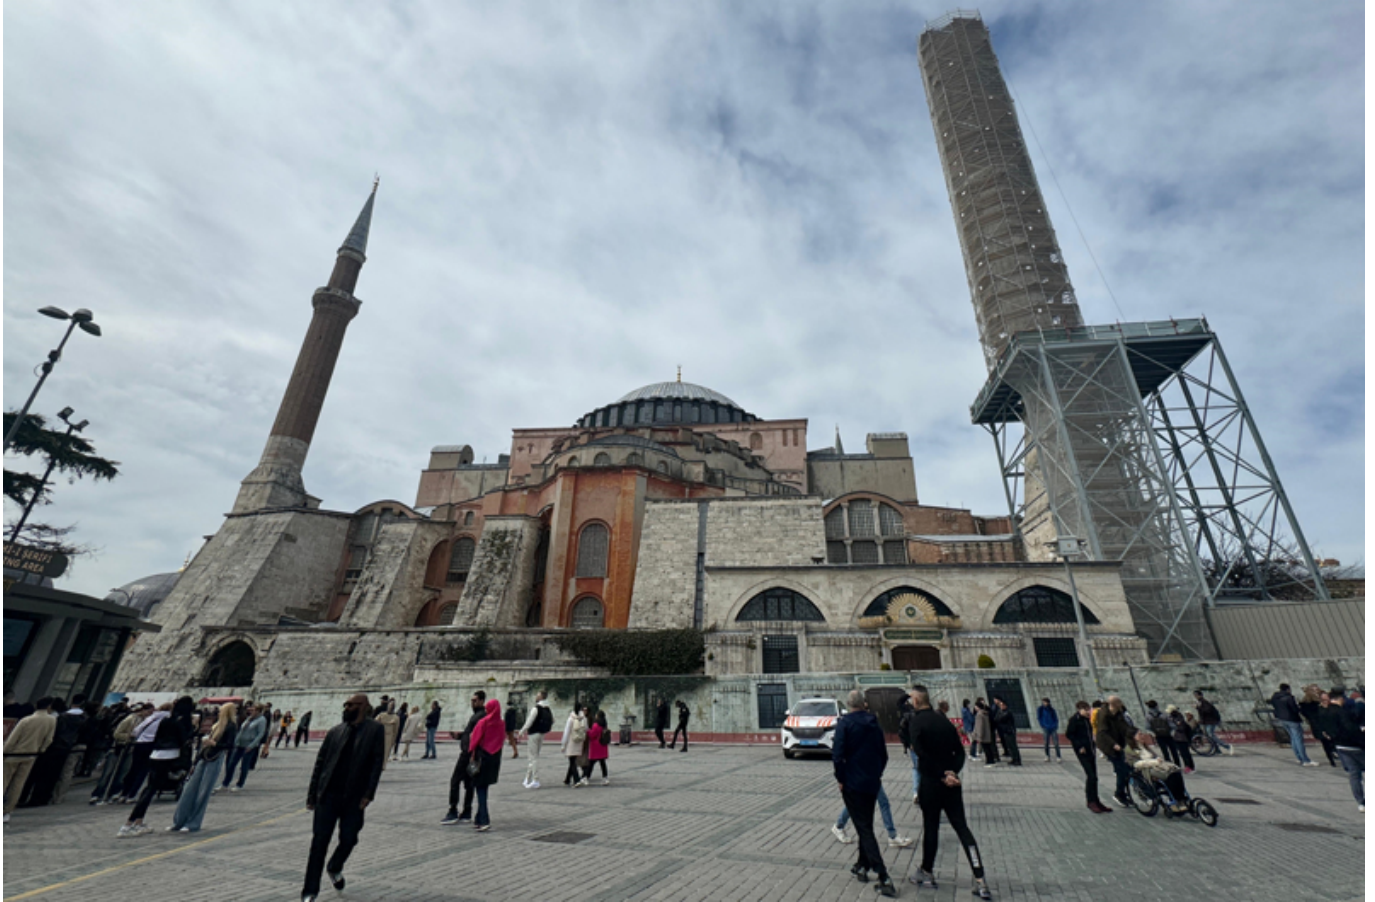
Στο πλαίσιο των έργων αποκατάστασης θα γίνουν εργασίες σε χώρους, όπως η πρόσοψη και ο μιναρές που συνθέτουν το εξωτερικό του ναού. Πρώτον, η περίμετρος έκλεισε για την περιοχή εργασίας και δεύτερον η κατασκευή πλατφόρμας μιναρέ από χάλυβα ολοκληρώθηκε σύμφωνα με το εγκεκριμένο έργο για την αποξήλωση του Μιναρέ Beyazit.

επιστημονικής επιτροπής με ημερομηνία 23 Φεβρουαρίου, αποφασίστηκε να τυλιχτεί η ολοκληρωμένη σκαλωσιά του μιναρέ με πυρίμαχο δίχτυ με διάκενο 1,5 εκατοστού για λόγους ασφαλείας. Ο μιναρές αποξηλώθηκε σύμφωνα με τις αποφάσεις του Επιστημονικού Συμβουλίου της Αγίας Σοφίας και του Περιφερειακού Συμβουλίου Συντήρησης.

Στο πλαίσιο του εγκεκριμένου στατικού έργου θα πραγματοποιηθεί η ενίσχυση και η απαραίτητη λιθοδομή του μιναρέ. Μετά την αποξήλωση του μιναρέ, αφαιρέθηκε το κατεστραμμένο μολύβδινο κάλυμμα του μιναρέ και οι παλιές τσόχες κάτω από αυτό.

Το σημείο που είχε πάρει νερό και είχε φθαρεί αφαιρέθηκε προκειμένου να γίνει εκτίμηση της κατάστασης. Σύμφωνα με τα ευρήματα, υπάρχει ένας μονοκόμματος ιστός 18 μέτρων και 16 ιστοί μήκους περίπου 11 μέτρων που τον στηρίζουν.
