## Αποτίμηση ζημιών στη Μονή Δαφνίου μετά τον σεισμό της 19ης Ιουλίου

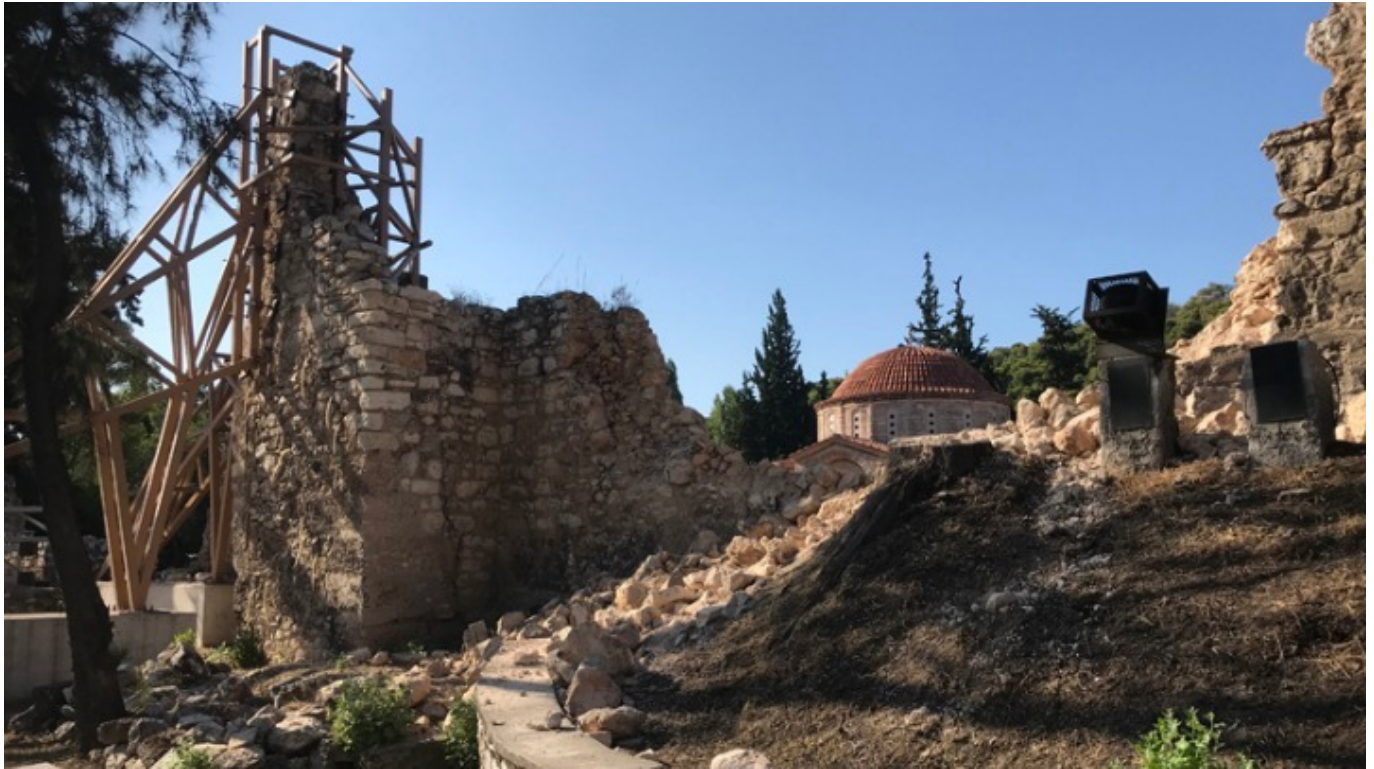
Όπως αναφέρει η ανακοίνωση, «στο βόρειο τείχος του περιβόλου, το οποίο διατηρεί, σε μεγάλη έκταση το αρχικό ύψος και τη μορφή του αρχικού περιβόλου, **σημειώθηκαν καταρρεύσεις εκατέρωθεν του μεσαίου πύργου, στην εξωτερική και εσωτερική παρειά του τείχους**, κυρίως σε περιοχές που είχαν ανακτηθεί την περίοδο 1910-1920 από τον Ορλάνδο. Για τις περιοχές αυτές, στις οποίες δεν έχει επέμβει η Υπηρεσία με σωστικές παρεμβάσεις, η εγκεκριμένη μελέτη αποκατάστασης προέβλεπε ούτως ή άλλως καθαιρέσεις».

Επίσης, σημειώνεται ότι στους **«πύργους του βόρειου τείχους, όπου η υπηρεσία είχε παρέμβει σωστικά με υποστυλώσεις και αντιστηρίξεις, δεν σημειώθηκαν** καταρρεύσεις και η τοιχοποιία ανταποκρίθηκε ικανοποιητικά. Παρατηρούνται τοπικές ρηγματώσεις στο συνδετικό κονίαμα».

Όσον αφορά στην «αποκατάσταση του δυτικότερου τμήματος του βόρειου τείχους, το έργο εντάχθηκε στις 6/6/2019, προς υλοποίηση, στα συγχρηματοδοτούμενα προγράμματα ΕΣΠΑ 2014-2020. Επικείται άμεσα η έναρξη του έργου. Στις υπόλοιπες πλευρές του περιβόλου εντοπίστηκαν τοπικά, μικρής έκτασης, ρηγματώσεις στο κονίαμα, κυρίως στις περιοχές που διατηρούνται οι ξυλοδεσιές», προσθέτει η ανακοίνωση.

«Τριχοειδείς, κυρίως, ρηγματώσεις, μικρής έκτασης, παρατηρούνται και στα κονιάματα των υπόλοιπων κτισμάτων του μοναστηριακού συγκροτήματος, καθώς και στο Καθολικό», συνεχίζει η ανακοίνωση του ΥΠΠΟΑ. **«Επίσης, ελάχιστες ψηφίδες αποκολλήθηκαν από τα ψηφιδωτά του κυρίως ναού.** Η συμπεριφορά του Καθολικού σε μία καταπόνηση αυτού του μεγέθους και είδους είναι η προβλεπόμενη από τις μελέτες αποκατάστασης. Αποδεικνύεται ότι οι επεμβάσεις που εφαρμόστηκαν στο μνημείο – το οποίο είχε καταπονηθεί ιδιαίτερα στο σεισμό του 1999 – από τις αρμόδιες υπηρεσίες του υπουργείου Πολιτισμού και Αθλητισμού από το 2010 έως το 2016, στο πλαίσιο του ΕΣΠΑ 2007-2013, ήταν εύστοχες και αποτελεσματικές», συμπληρώνει το ΥΠΠΟΑ.

«Είναι αυτονόητο ότι η Εφορεία Αρχαιοτήτων **παρακολουθεί σχολαστικά το μνημείο και τις βλάβες, ώστε να αξιολογηθεί συνολικά η συμπεριφορά του** και να αντιμετωπισθούν τυχόν μελλοντικά προβλήματα. Η προϊσταμένη της Εφορείας, Χριστίνα Μερκούρη, ενημέρωσε την υπουργό ότι το σύστημα ενόργανης παρακολούθησης – το οποίο έχει εγκατασταθεί στο μνημείο, στο πλαίσιο των συγχρηματοδοτούμενων προγραμμάτων – τα τελευταία χρόνια δεν λειτουργεί. Δόθηκαν οι αναγκαίες οδηγίες, ώστε η αποκατάσταση του συστήματος να γίνει άμεσα, καθώς πρόκειται για σημαντικό εργαλείο στην αποτίμηση των επεμβάσεων για την έγκαιρη επέμβαση σε περίπτωση μελλοντικών δονήσεων», καταλήγει η ανακοίνωση του ΥΠΠΟΑ.
