## **FOTO/ Berat, restaurimi i afreskut në kishën e “Shën Mërisë” në Sinjë drejt fazës përfundimtare**

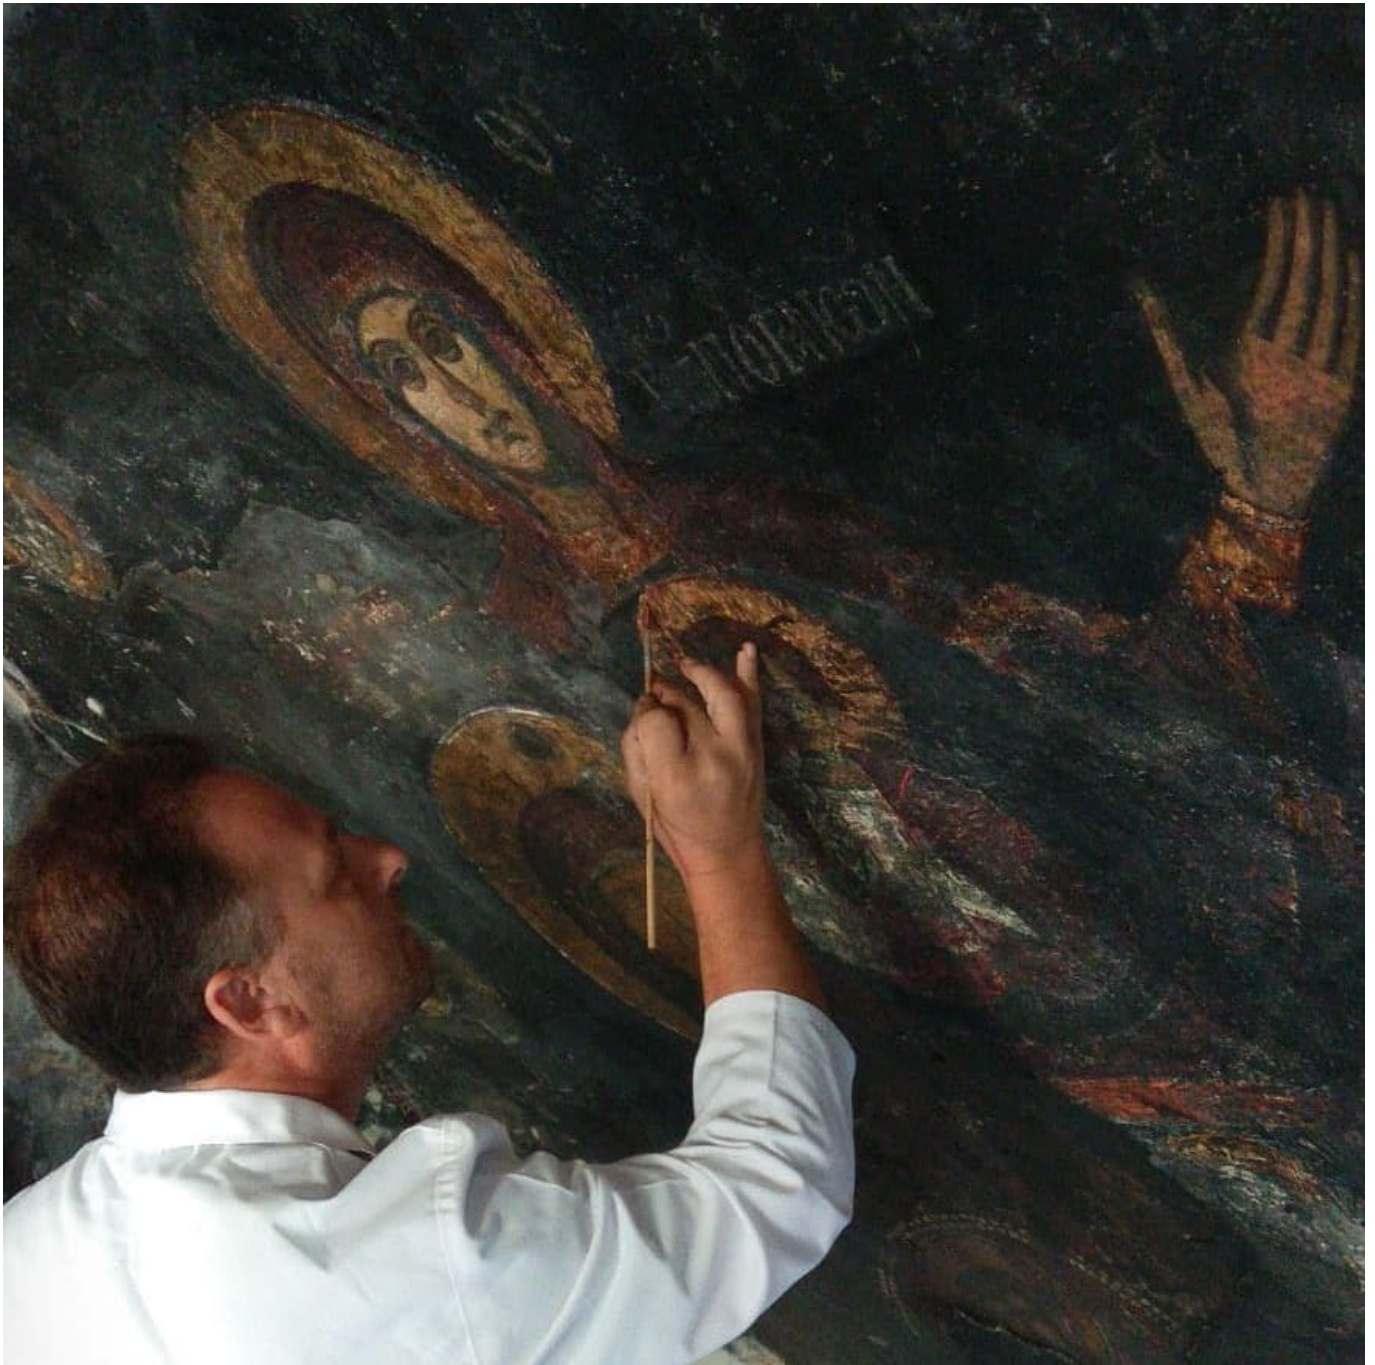
Restaurimi i afreskut të kishës së “Shën Mërisë” në Sinjë të Beratit po shkron drejt fazës përfundimtare.

Specialistët e veprave të artit po punojnë përditë me imtësi centimetër më centimetër në një nga afresket me interesante të monumenteve tona. Ky procesi po shkon drejt fazës përfundimtare të integritit piktorik dhe tonimit të sipërfaqes

së pikturës.

Projekti u hartua nga specialistët e sektorit të artit pranë Drejtorisë Rajonale të Kulturës Kombëtare Berat dhe ndërhyrja e tyre deri më tani ka qënë në konsolidimin e shtresës së suvasë me murin, konsolidimi i bordurave me llaç, konsolidimin e shtresës së pelikulit me shtresën përgatitore dhe pastrimi i depozitimeve të blozave dhe kripërave që ndodhen në afresk.
