## **ΥΠΠΟ: Ολοκληρώθηκαν οι μελέτες συντήρησης, αποκατάστασης και ανάδειξης του αρχαιολογικού χώρου, της πλατείας Βαροσίου, στην Έδεσσα**

**Ολοκληρώθηκαν από τις αρμόδιες υπηρεσίες του Υπουργείου Πολιτισμού οι μελέτες συντήρησης, αποκατάστασης και ανάδειξης του αρχαιολογικού χώρου της πλατείας Βαροσίου, στην Έδεσσα, όπου έχουν αποκαλυφθεί τμήματα της διαχρονικής οχύρωσης της πόλης, κατά τη διενέργεια ανασκαφικών ερευνών στο πλαίσιο του έργου της διαμόρφωσης της πλατείας Βαροσίου και των διαδρομών πρόσβασης.**

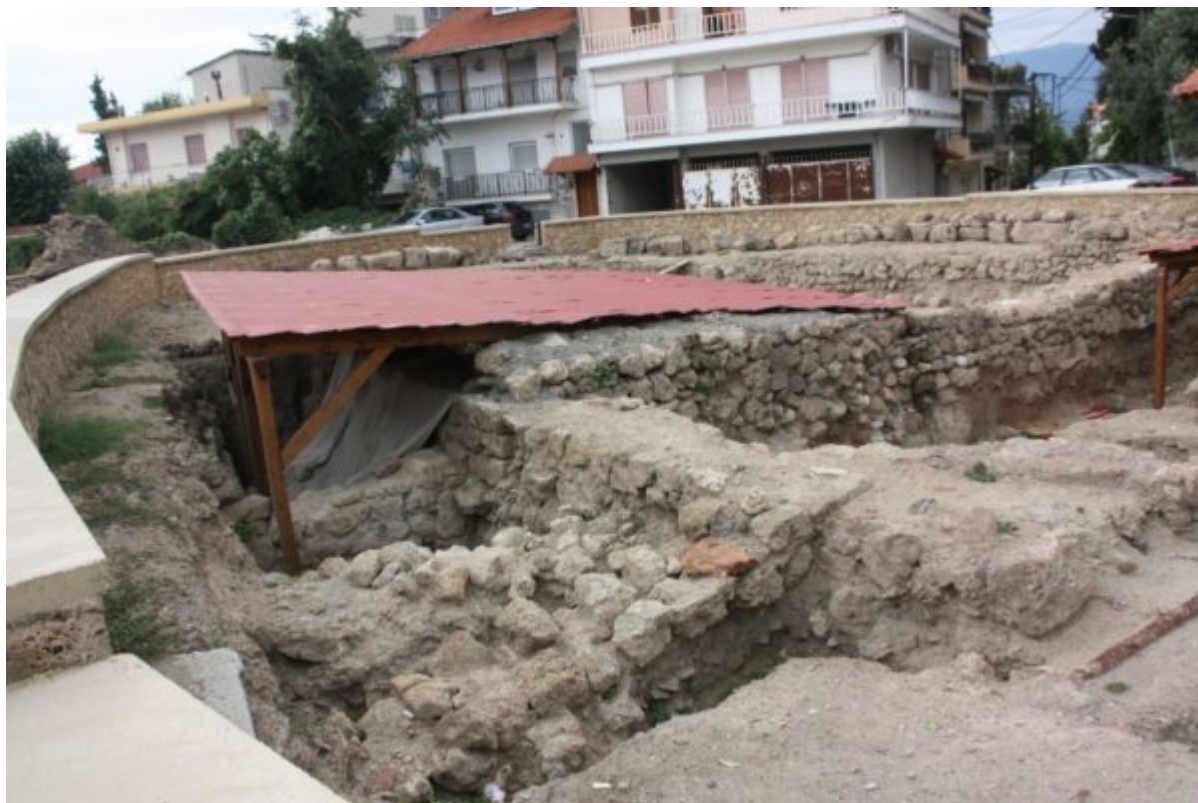
*Άποψη του παλαιοχριστιανικού προτειχίσματος*

Στις επεμβάσεις αποκατάστασης περιλαμβάνονται, η αφαίρεση των επιχώσεων που καλύπτουν το μνημείο και η διερεύνηση των τμημάτων που θα αποκαλυφθούν, η αποκατάσταση των κατεστραμμένων εξωτερικών παρειών των τοιχοποιιών ώστε οι δύο όψεις της να έχουν παρόμοιο ύψος. Στην περίπτωση του ελληνιστικού τείχους προτείνεται να φτάσει μέχρι και τον δέκατο δόμο. Για τον μεταβυζαντινό Ναό της Υπαπαντής προτείνεται η αποκατάσταση και τοπική ανάκτηση των τοιχοποιιών.

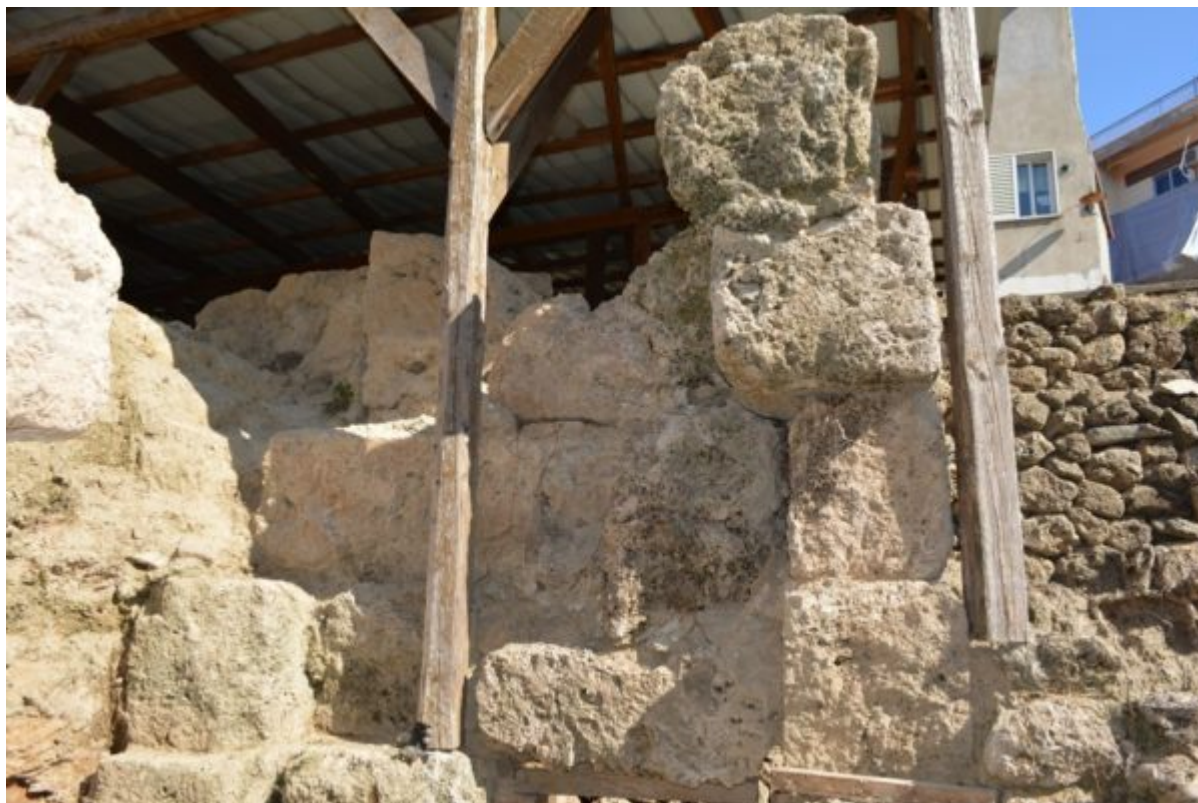
*Τμήματα του ελληνιστικού τείχους με τις υστερο-ρωμαϊκές ενισχύσεις του*

Οι τρεις ενισχύσεις του ελληνιστικού τείχους εμφανίζουν σοβαρά δομοστατικά προβλήματα και μικρά μόνο τμήματά τους βρίσκονται σε σχετικά καλή κατάσταση. Πάνω από τη στάθμη των τειχών, αποκαλύφθηκε τμήμα των θεμελίων και του δαπέδου του μεταβυζαντινού Ναού της Υπαπαντής. Τα αρχιτεκτονικά ευρήματα ματαίωσαν τον αρχικό σχεδιασμό του Δήμου για την ανάπλαση του χώρου και επέβαλαν τη διατήρηση του ανασκαφικού σκάμματος, το οποίο για λόγους ασφαλείας περιφράχθηκε με επιφανειακό λιθόκτιστο τοιχίο. Το 2008, συντάχθηκε νέα μελέτη για την πλατεία Βαροσίου για τη συντήρηση, αναστήλωση και ανάδειξη των οχυρώσεων και των άλλων οικοδομημάτων, η οποία, επίσης, δεν εφαρμόστηκε. Έκτοτε, ο αρχαιολογικός χώρος παραμένει αδιαμόρφωτος, με πρόχειρα στέγαστρα, προσωρινές αντιστηρίξεις και χωρίς ουσιαστική συντήρηση και αποκατάσταση των οχυρωματικών ευρημάτων.

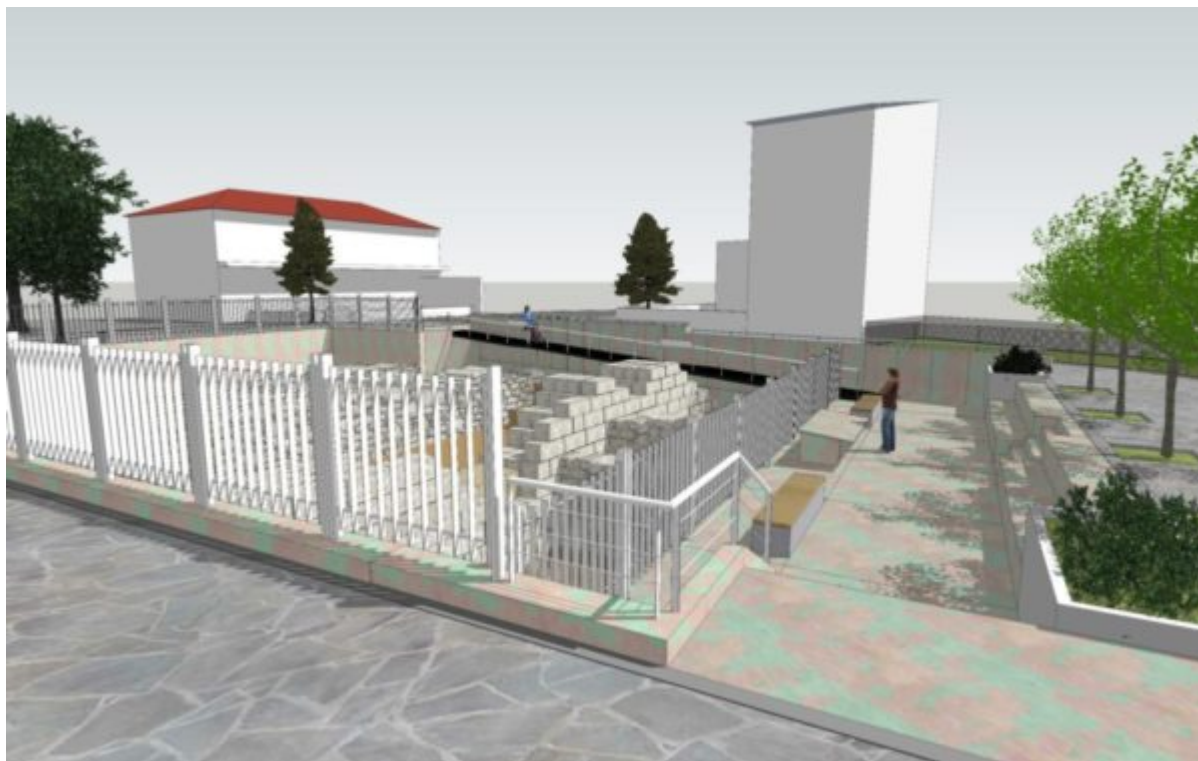
Φωτορεαλιστική απεικόνιση της πρότασης αποκατάστασης του αρχαιολογικού χώρου στο Βαρόσι

Επίσης, προβλέπονται η δημιουργία πλατώματος θέασης, η κατασκευή ράμπας στην ανατολική παρειά του σκάμματος, η τοποθέτηση περίφραξης για την προστασία του μνημείου, η εγκατάσταση αναλογίων πληροφόρησης και βάσης για απτικό χάρτη του αρχαιολογικού χώρου. Ο φωτισμός που προτείνεται να τοποθετηθεί διακρίνεται σε φωτισμό ανάδειξης των αρχαιοτήτων και σε φωτισμό ασφαλείας.

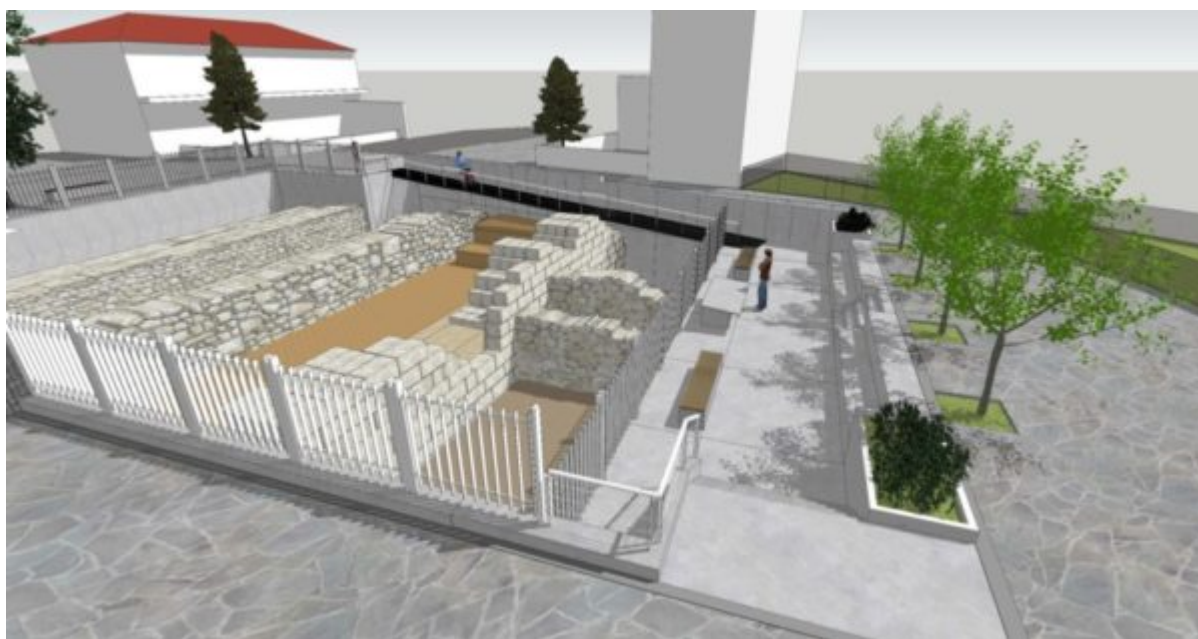
Φωτορεαλιστική απεικόνιση της πρότασης αποκατάστασης του αρχαιολογικού χώρου στο Βαρόσι

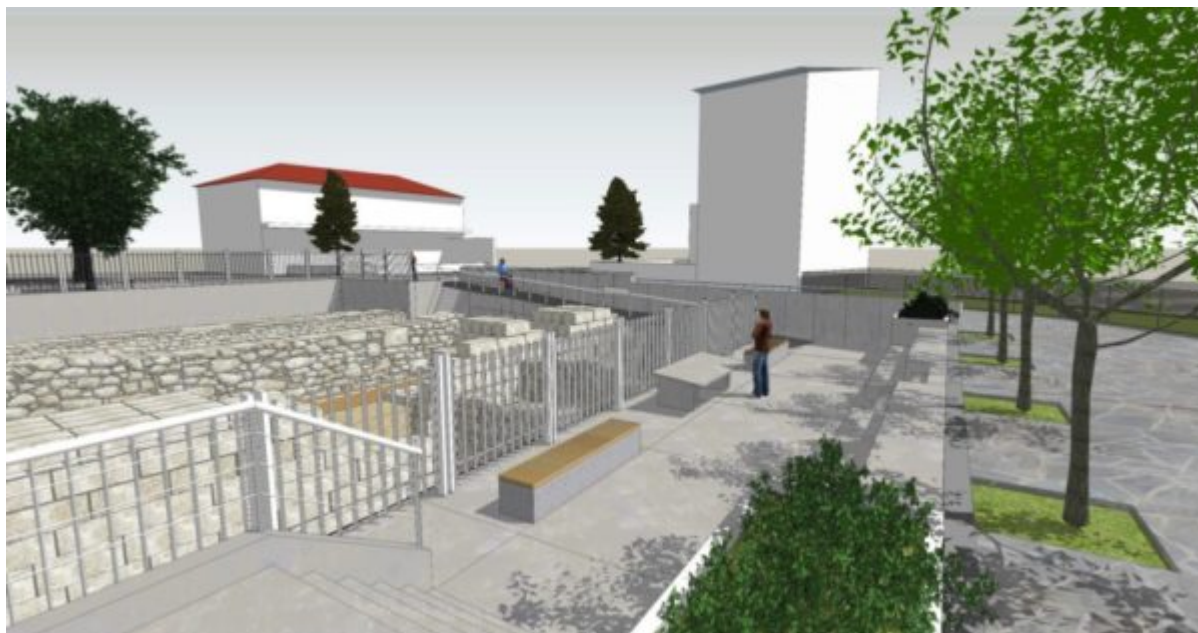
*Φωτορεαλιστική απεικόνιση της πρότασης αποκατάστασης του αρχαιολογικού χώρου στο Βαρόσι*

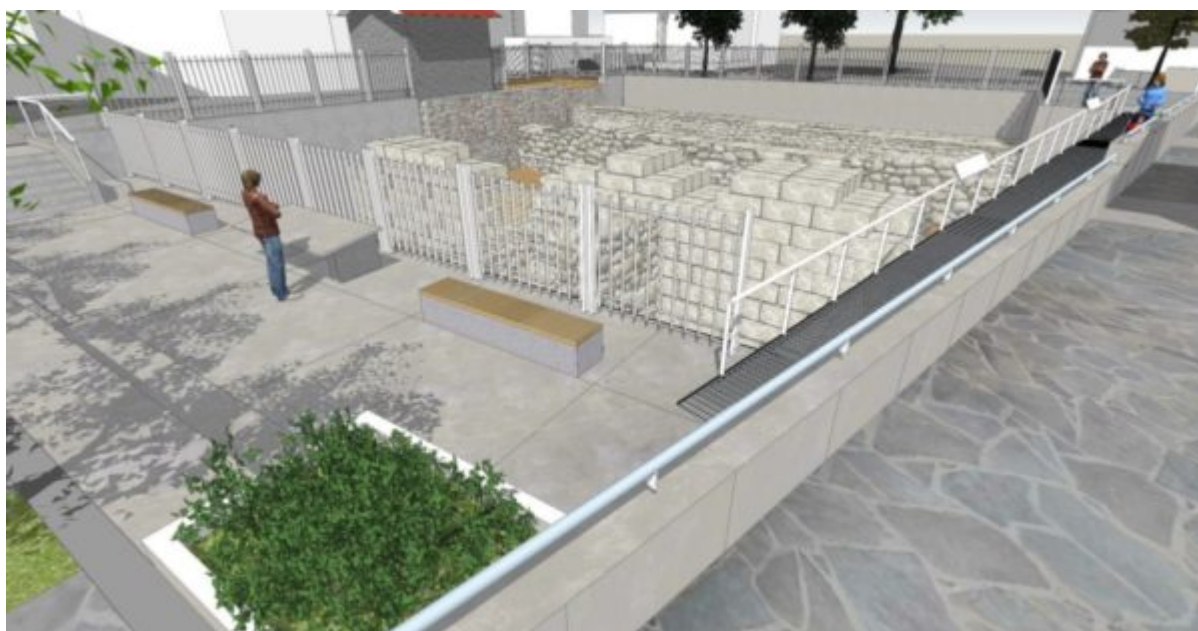
*Τρισδιάστατη απεικόνιση της πρότασης*

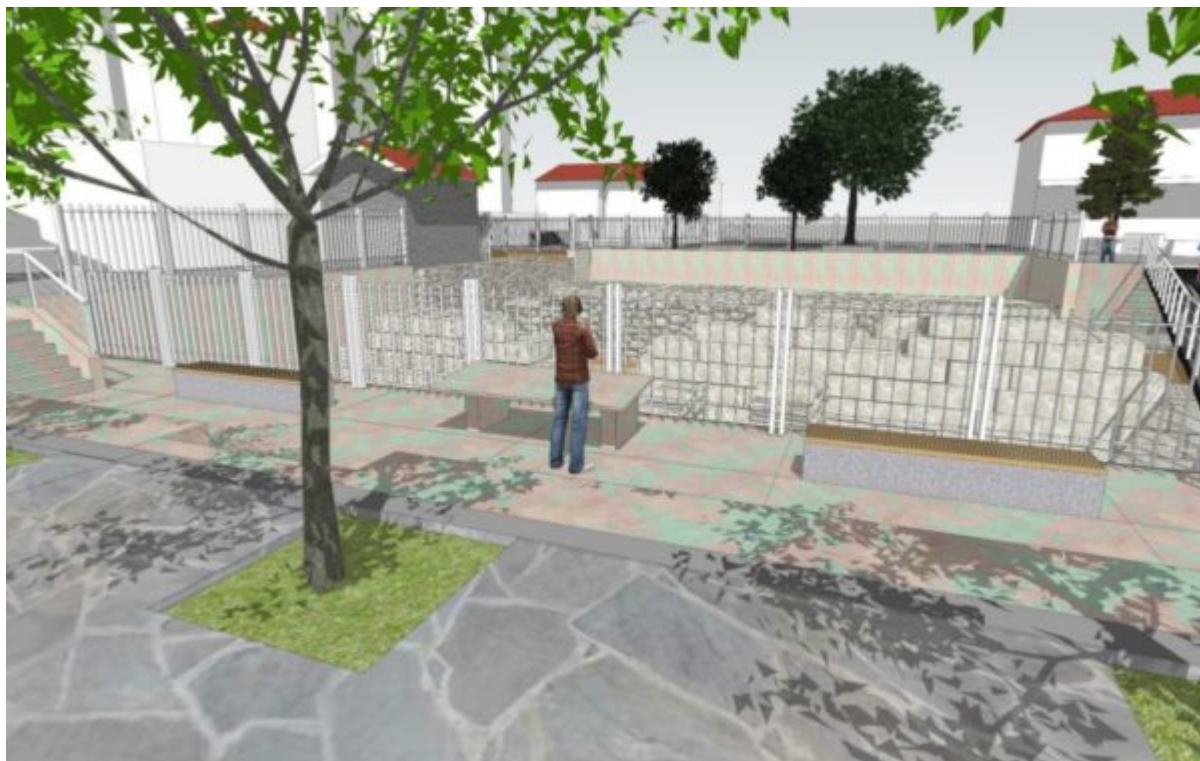
*Τρισδιάστατη απεικόνιση της πρότασης*
