## Ανάδειξη του αρχαιολογικού χώρου της Περιστεριάς, στη Μεσσηνία

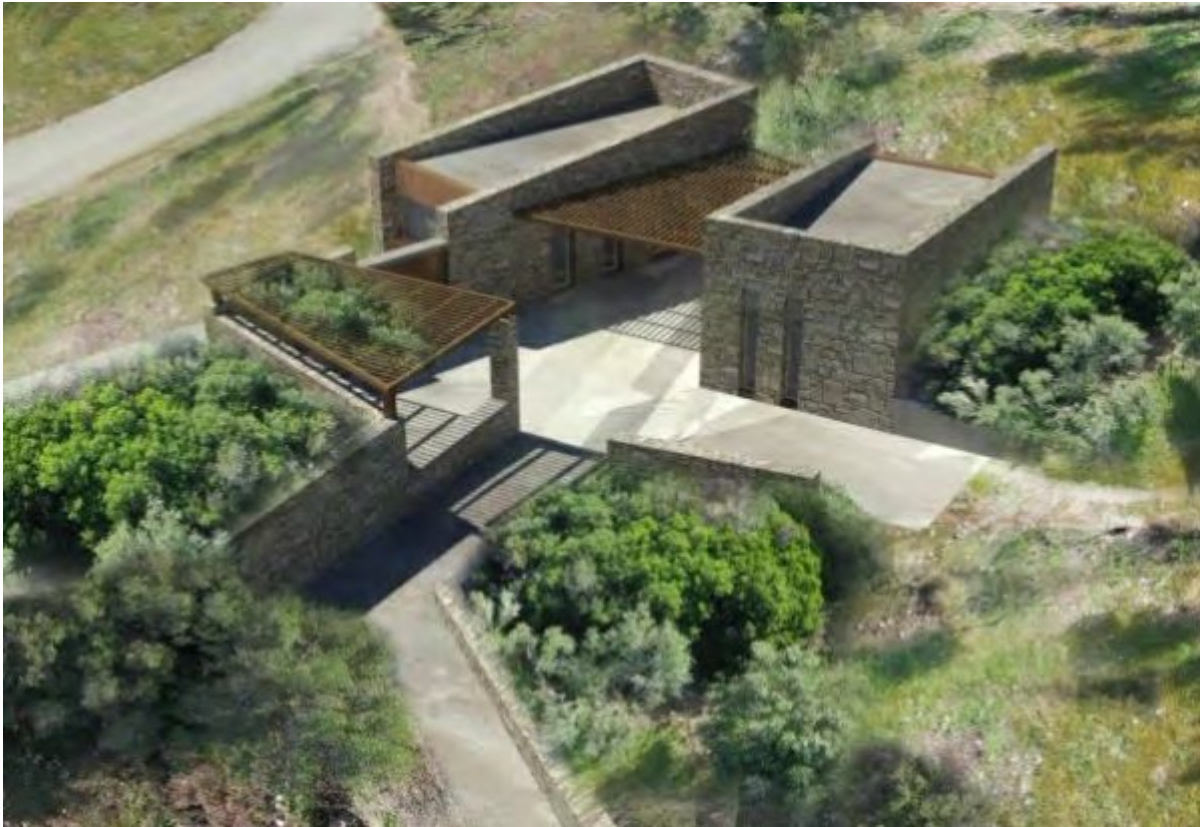
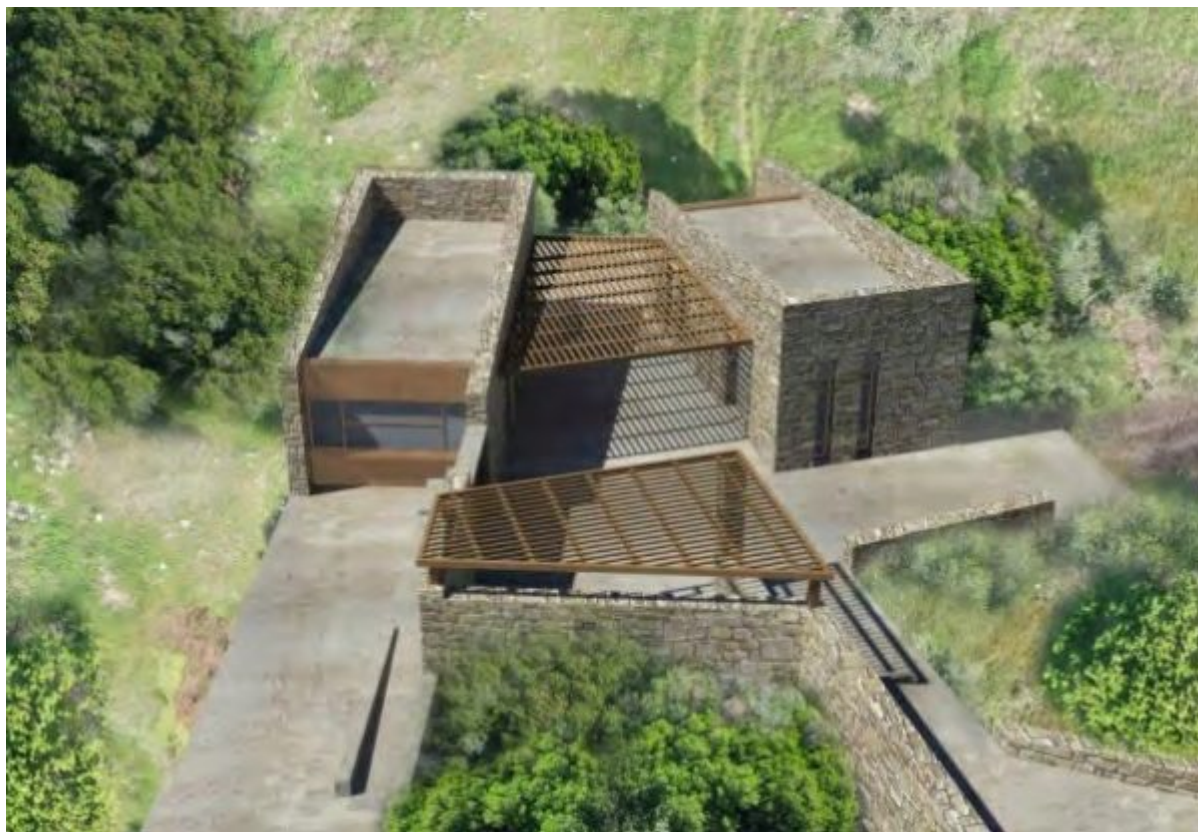
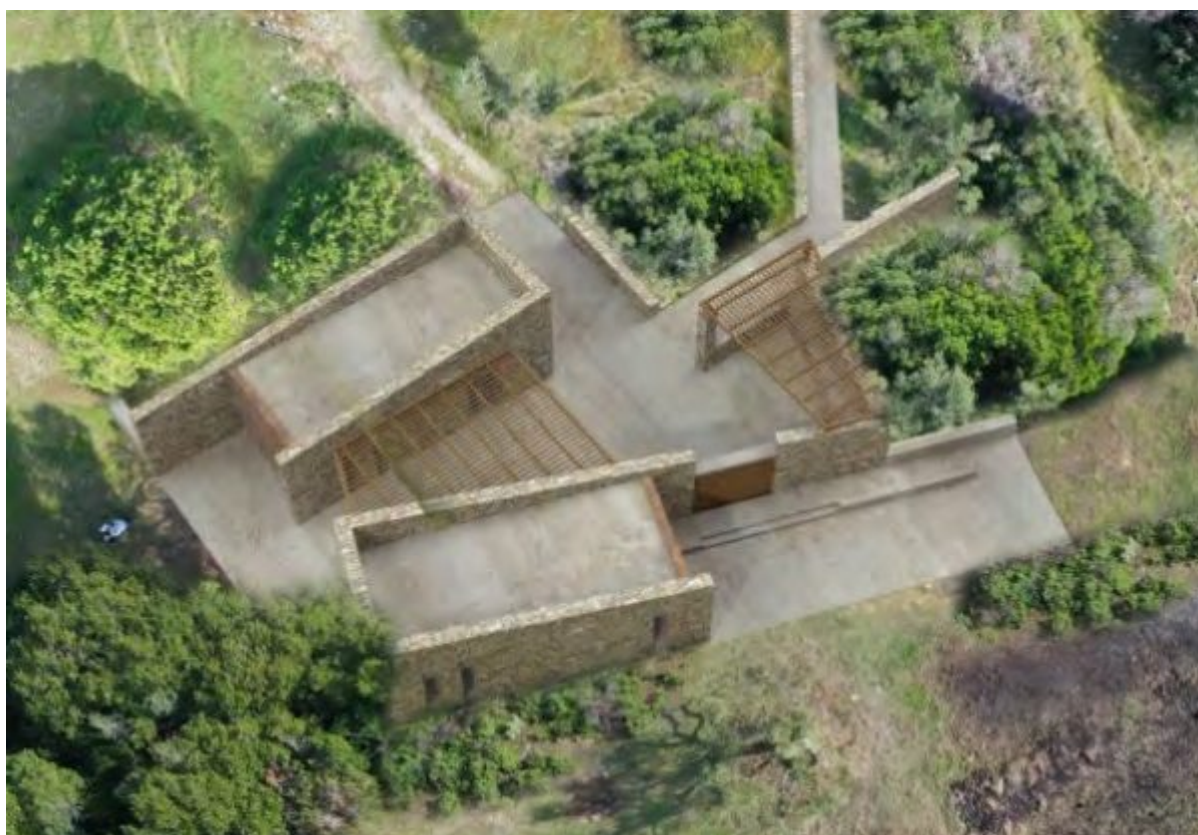
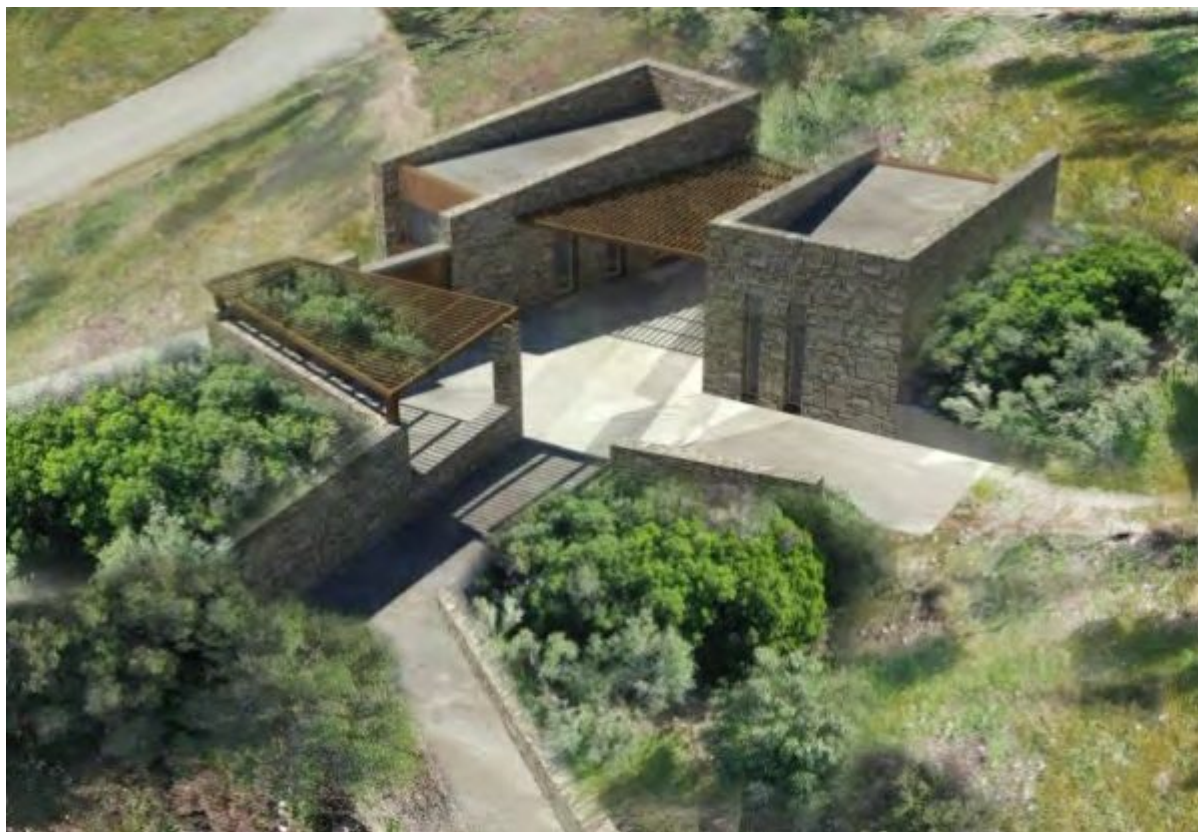
*Φωτορεαλιστική απεικόνιση της εισόδου και των υποδομών εξυπηρέτησης του κοινού στον αρχαιολογικό χώρο Περιστεριάς*

Φωτορεαλιστική απεικόνιση της εισόδου και των υποδομών εξυπηρέτησης του κοινού στον αρχαιολογικό χώρο Περιστεριάς

*Φωτορεαλιστική απεικόνιση της εισόδου και των υποδομών εξυπηρέτησης του κοινού στον  
αρχαιολογικό χώρο Περιστεριάς*

Ως προς τις υποδομές στον αρχαιολογικό χώρο, οι εγκεκριμένες εγκαταστάσεις εισόδου και στάθμευσης, χωροθετούνται νοτιότερα της επαρχιακής οδού με στόχο τη διεύρυνση του αρχαιολογικού χώρου. Προβλέπεται η κατασκευή δύο ανεξάρτητων κτηρίων. Το κτήριο Α' στεγάζει το εκδοτήριο-φυλάκιο και το πωλητήριο και το κτήριο Β' στεγάζει σημείο πληροφόρησης και χώρους υγιεινής. Ανάμεσα στους κτηριακούς όγκους διαμορφώνεται αυλή στεγασμένη με πέργκολα. Η αυλή λειτουργεί ως χώρος εισόδου και συγκέντρωσης κοινού.

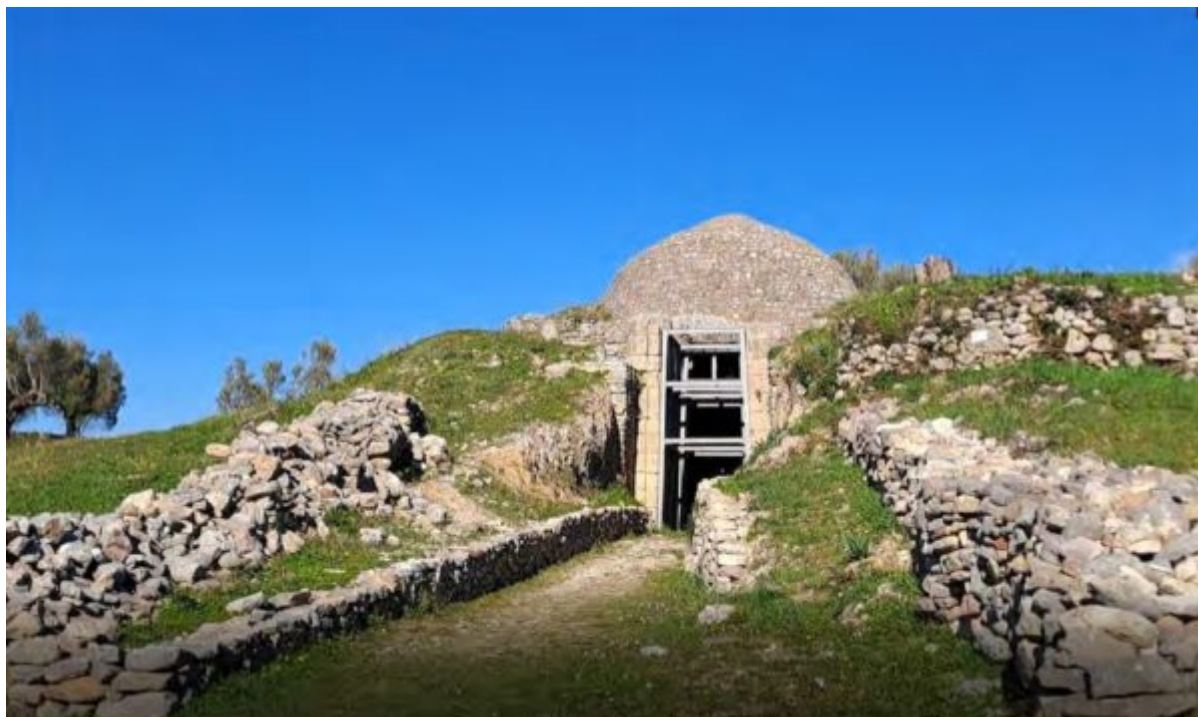
*Η σημερινή κατάσταση της εισόδου και του δρόμου του θολωτού τάφου*

Στη σημερινή κατάσταση των μνημείων, ως προς την παθολογία τους, διαφέρει για κάθε μνημείο του χώρου. Στο θολωτό τάφο 1, το σημαντικότερο πρόβλημα είναι η εισροή των όμβριων υδάτων στο εσωτερικό του ταφικού θαλάμου. Ο θολωτός τάφος 2 ήταν από την περίοδο της αποχωμάτωσής του σε επικίνδυνη κατάσταση και η τοιχοποιία του ταφικού θαλάμου παραμένει σε κρίσιμη κατάσταση. Ο θολωτός τάφος 3 έχει αντίστοιχα προβλήματα με το θολωτό τάφο 2, ενώ σημαντική είναι και η έλλειψη αναγνωσιμότητας.
