## **Kthim në identitet i kishës së Shën Mëhillit në Vithkuq**

Pas ndërhyrjes në portën e Kishës së Shën Mëhillit në Vithkuq të Korçës, specialistët e Drejtorisë Rajonale të Trashëgimisë Kulturne Kombëtare përfunduan resaturimin e çatisë së kësaj kishe.

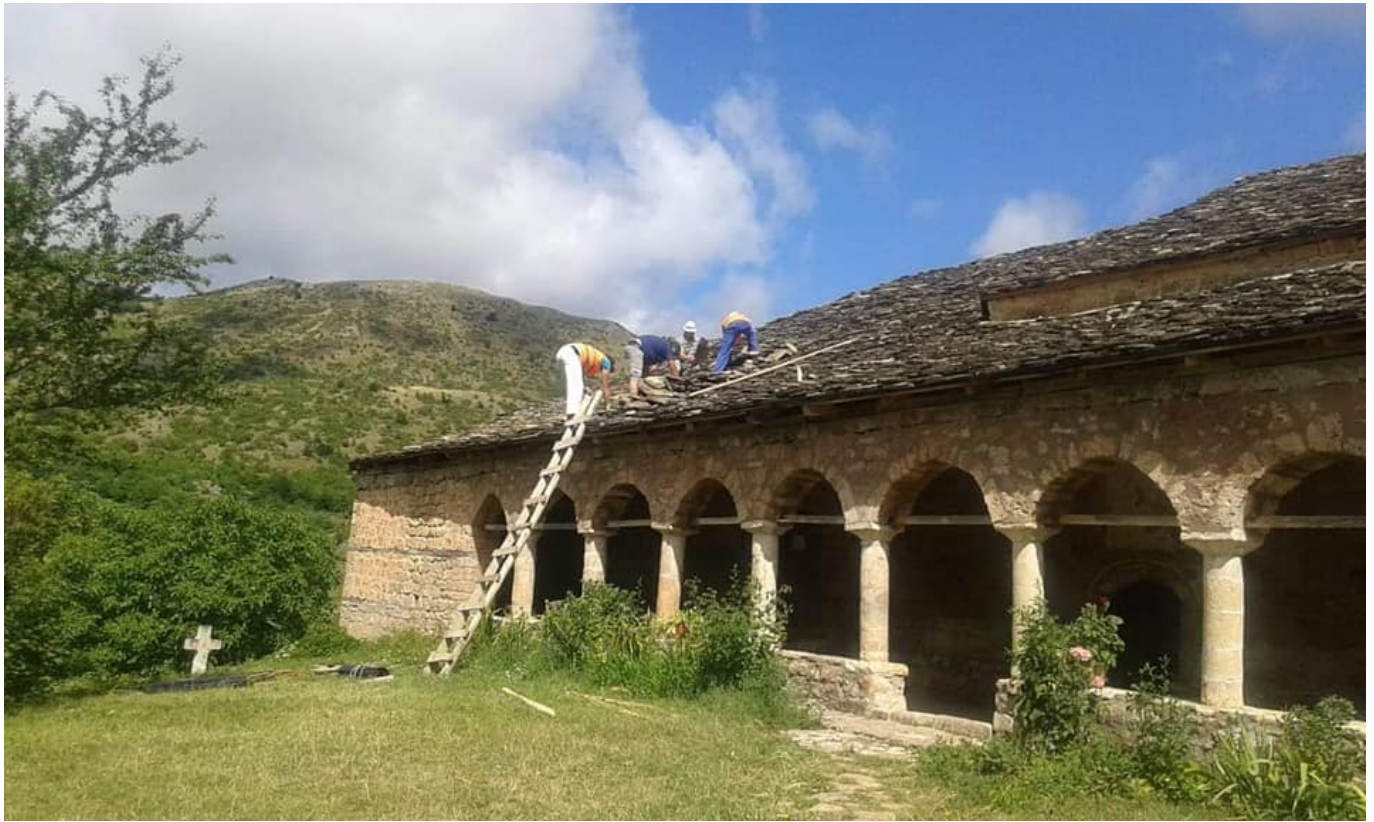
DRTKK bën të ditur se kjo ndërhyrje konsistoi në restaurimin e shtresës fundore të çatisë së hajatit të kishës.

Ndërsa puna për restaurimin e portës u përqendrua në konstruksionin e drurit të çatisë së portës, trarët e së cilës kishin pësuar përkulje prej faktorëve të ndryshëm.

Po ashtu u realizua fugatimi i muraturës së portës dhe lyerja e elementëve metalikë. Ndërhyrja gjithashtu ka përfshirë dhe restaurimin e murit rrethues së kishës.
