## **Restaurimi i kishës së Shën Kollit drejt përfundimit**

Monumenti i kulturës, kisha e Shën Kollit në Vodice po shkon drejt përfundimit faza e parë e ndërhyrjes.

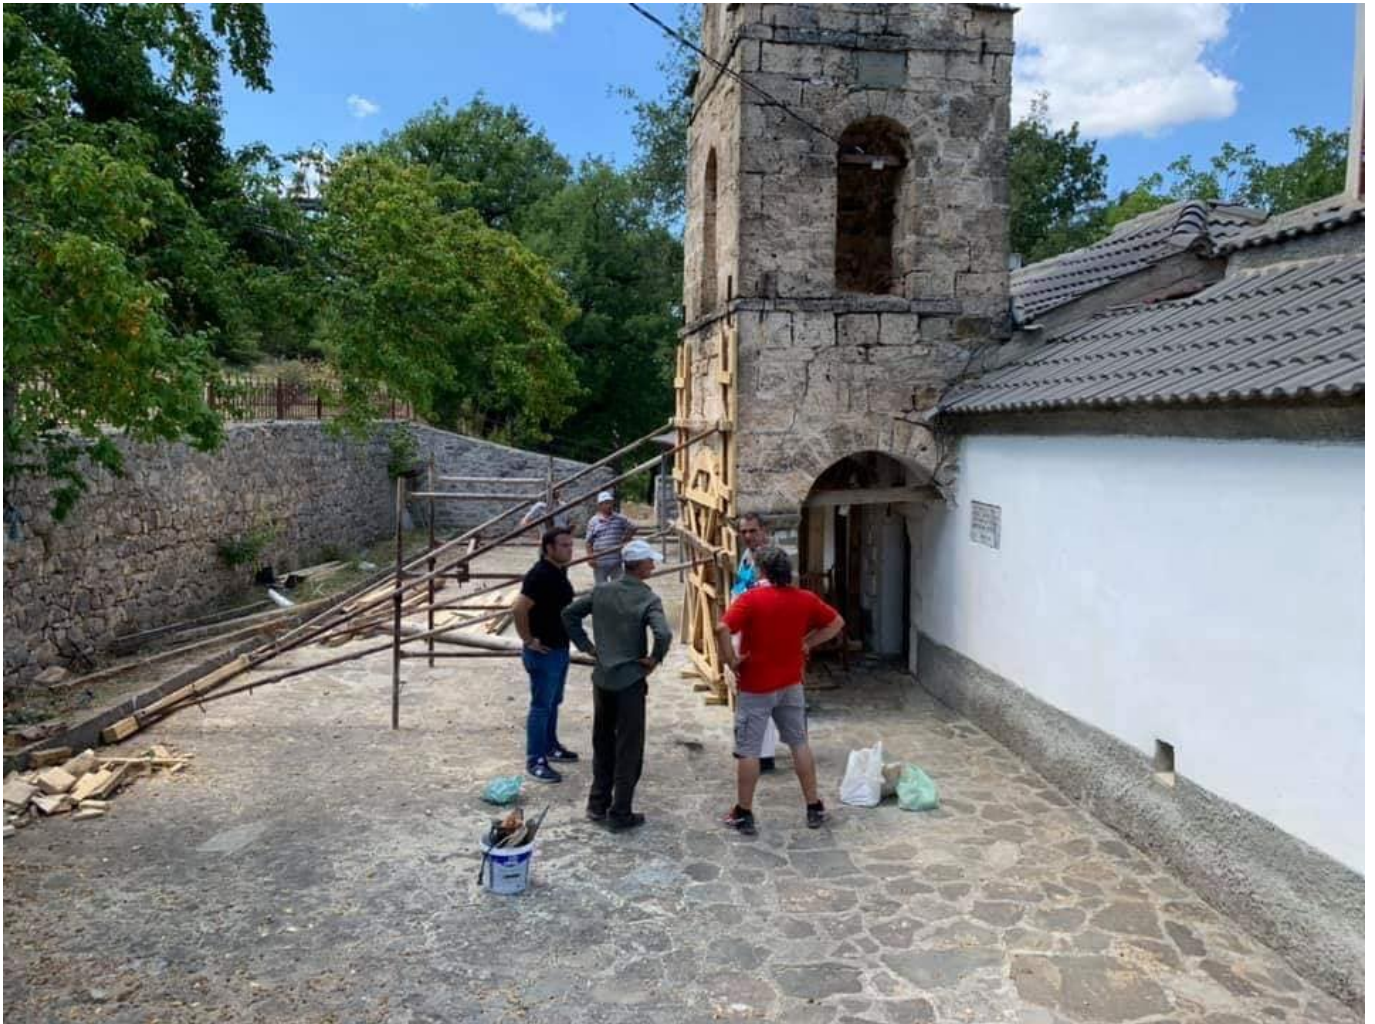
Ekipi i Drejtorisë Rajonale të Kulturës Kombëtare Korçë ka realizuar puntelimin e këmbanarës së kishës, duke bërë të mundur evitimin e inklinimit të mëtejshëm të saj.

“Drejt përfundimit faza e parë e ndërhyrjes në kishën e Shën Kollit, Vodice. Ekipi i DRKK Korçë ka realizuar puntelimin e këmbanarës së kishës, duke bërë të mundur evitimin e inklinimit të mëtejshëm të këmbanarës. Gjithashtu, puntelimi do të shërbejë dhe për fazën e dytë të ndërhyrjes në kolona”, – bëjnë të ditur specialistët e DRKK-së në Korçë.

Kisha e Shën Kollit në Vodicë, është rishpallur monument kulture në vitin 2015 dhe ka pasur problematika të shumta, deri në degradim të këmbanarisë e cila rrezikonte dhe shembjen.

Faktor kryesor i problematikave janë tërmetet të cilat kanë shkaktuar inklinim dhe çarje në muraturë dhe si pasojë e lagështisë ka pasur dëmtime të materialit lidhës.
