“ΔΗΜΗΤΡΙΑ 2019” 8η ΜΕΡΑ: Αφιέρωμα στον Πανάγιο Τάφο

Την Κυριακή, στις 7.30 το βράδυ, αμέσως μετά την τέλεση του ιερού ευχελαίου πραγματοποιήθηκε στον ισόγειο χώρο κάτωθεν του Ιερού Ναού Αγίου Δημητρίου, Δήμου Αγίου Δημητρίου, εκδήλωση αφιερωμένη στον Πανάγιο Τάφο με θέμα: “Η αποκατάσταση του Ιερού Κουβουκλίου του Παναγίου Τάφου”.

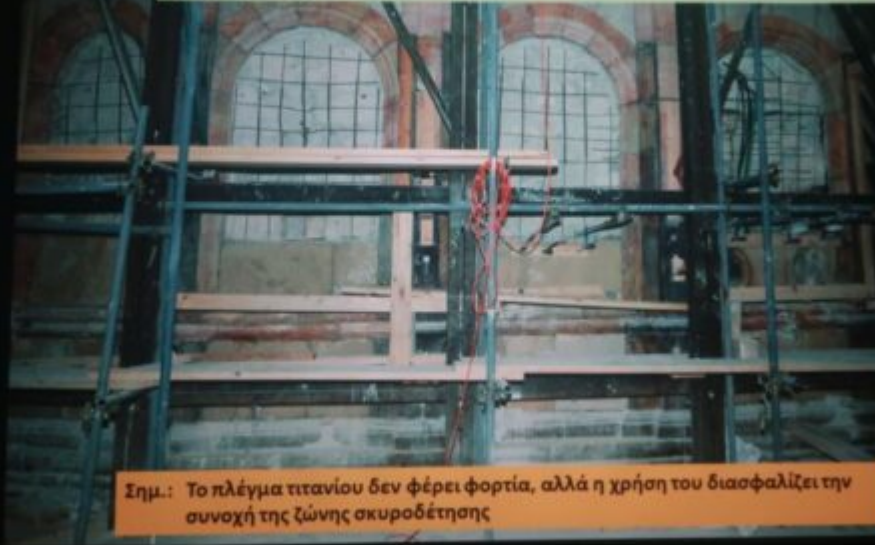
ΕΠΑΝΑΤΟΠΟΘΕΤΗΣΗ ΤΩΝ ΟΡΘΟΜΑΡΜΑΡΩΣΕΩΝ

Χρήση πλέγματος τιτανίου

Σημ.: Το πλέγμα τιτανίου δεν φέρει φορτία, αλλά η χρήση του διασφαλίζει την συνοχή της ζώνης σκυροδέτησης

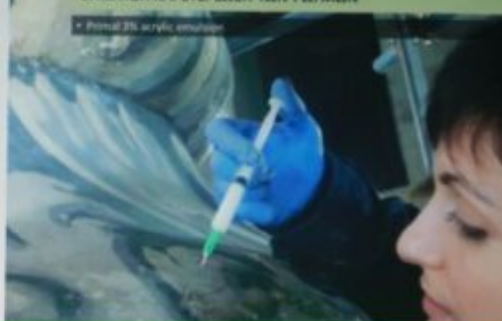
ΕΠΙΣΧΥΣΗ ΚΑΙ ΣΤΕΡΕΩΣΗ ΤΩΝ ΡΩΓΜΩΝ

• Ρητίνη 2K ακριβή εφαρμογή

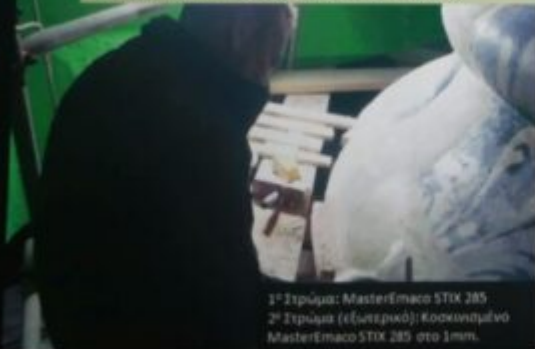
ΕΠΕΜΒΑΣΕΙΣ ΣΥΝΤΗΡΗΣΗΣ ΣΤΟΝ ΕΞΩΤΕΡΙΚΟ ΤΡΟΥΛΟ

ΕΦΑΡΜΟΓΗ ΤΟΥ ΕΠΙΧΡΙΣΜΑΤΟΣ (ΔΥΟ ΣΤΡΩΜΑΤΑ)

1^ο Στρώμα: MasterEmaco STIX 285
2^ο Στρώμα (εξωτερικό): Κοσκινισμένο MasterEmaco STIX 285 στο 1mm.

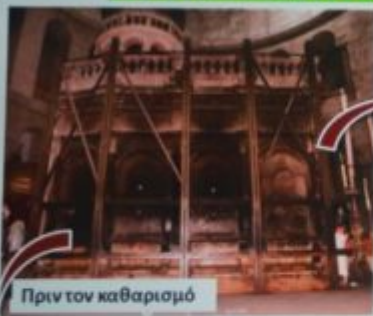
ΕΠΕΜΒΑΣΕΙΣ ΚΑΘΑΡΙΣΜΟΥ

Πριν τον καθαρισμό

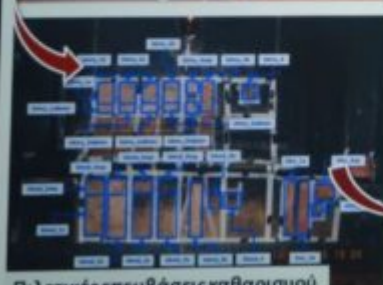
Πιλοτικές επεμβάσεις καθαρισμού

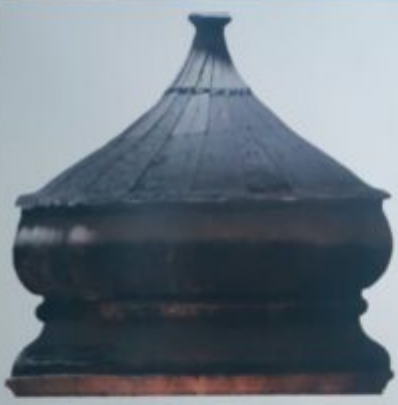
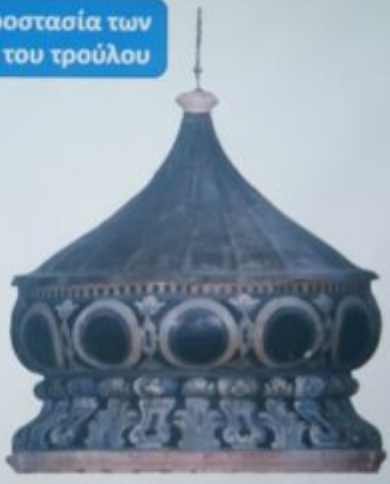
Αποκάλυψη, καθαρισμός και προστασία των
εξωτερικών επιφανειών του τρούλου

May, 2015

March, 2017

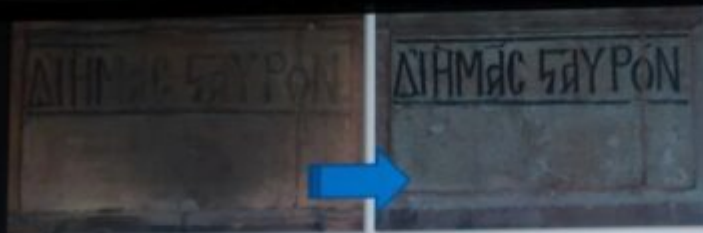
Βορειοδυτική όψη
• Πριν: αριστερά
(Μάιος 2015)
• Μετά: δεξιά
(Μάρτιος 2017)

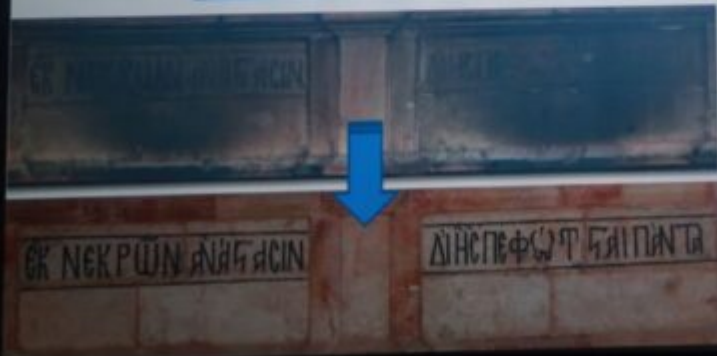
Αποκάλυψη, καθαρισμός και προστασία των επιγραφών των εξωτερικών επιφανειών

Νότια όψη
• Πριν: άνω
(Μάιος 2015)
• Μετά: κάτω
(Μάρτιος 2017)

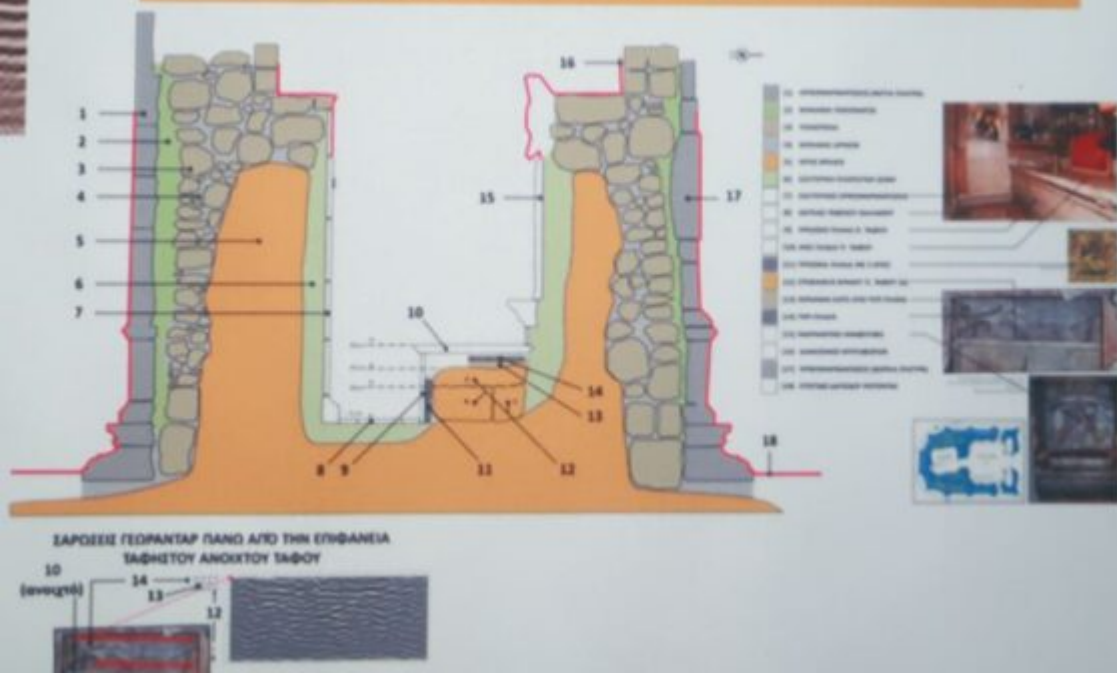
ΣΧΗΜΑΤΙΚΗ ΠΕΡΙΓΡΑΦΗ ΤΟΥ ΠΑΝΑΛΟΥ ΤΑΦΟΥ ΒΑΣΕΙ ΤΩΝ ΕΥΡΥΜΑΤΩΝ ΓΕΩΡΑΝΤΑΡ
