## Προστασία και ανάδειξη του Κάστρου Παντοκράτορα, στην Πρέβεζα

**Το Υπουργείο Πολιτισμού -σε συνεργασία με την Περιφέρεια Ηπείρου και τον Δήμο Πρέβεζας- προχωρά στην προστασία και ανάδειξη του Κάστρου του Παντοκράτορα, στην Πρέβεζα, μετά την έγκριση της αρχιτεκτονικής και στατικής μελέτης αποκατάστασης του σημαντικού οχυρωματικού μνημείου.**

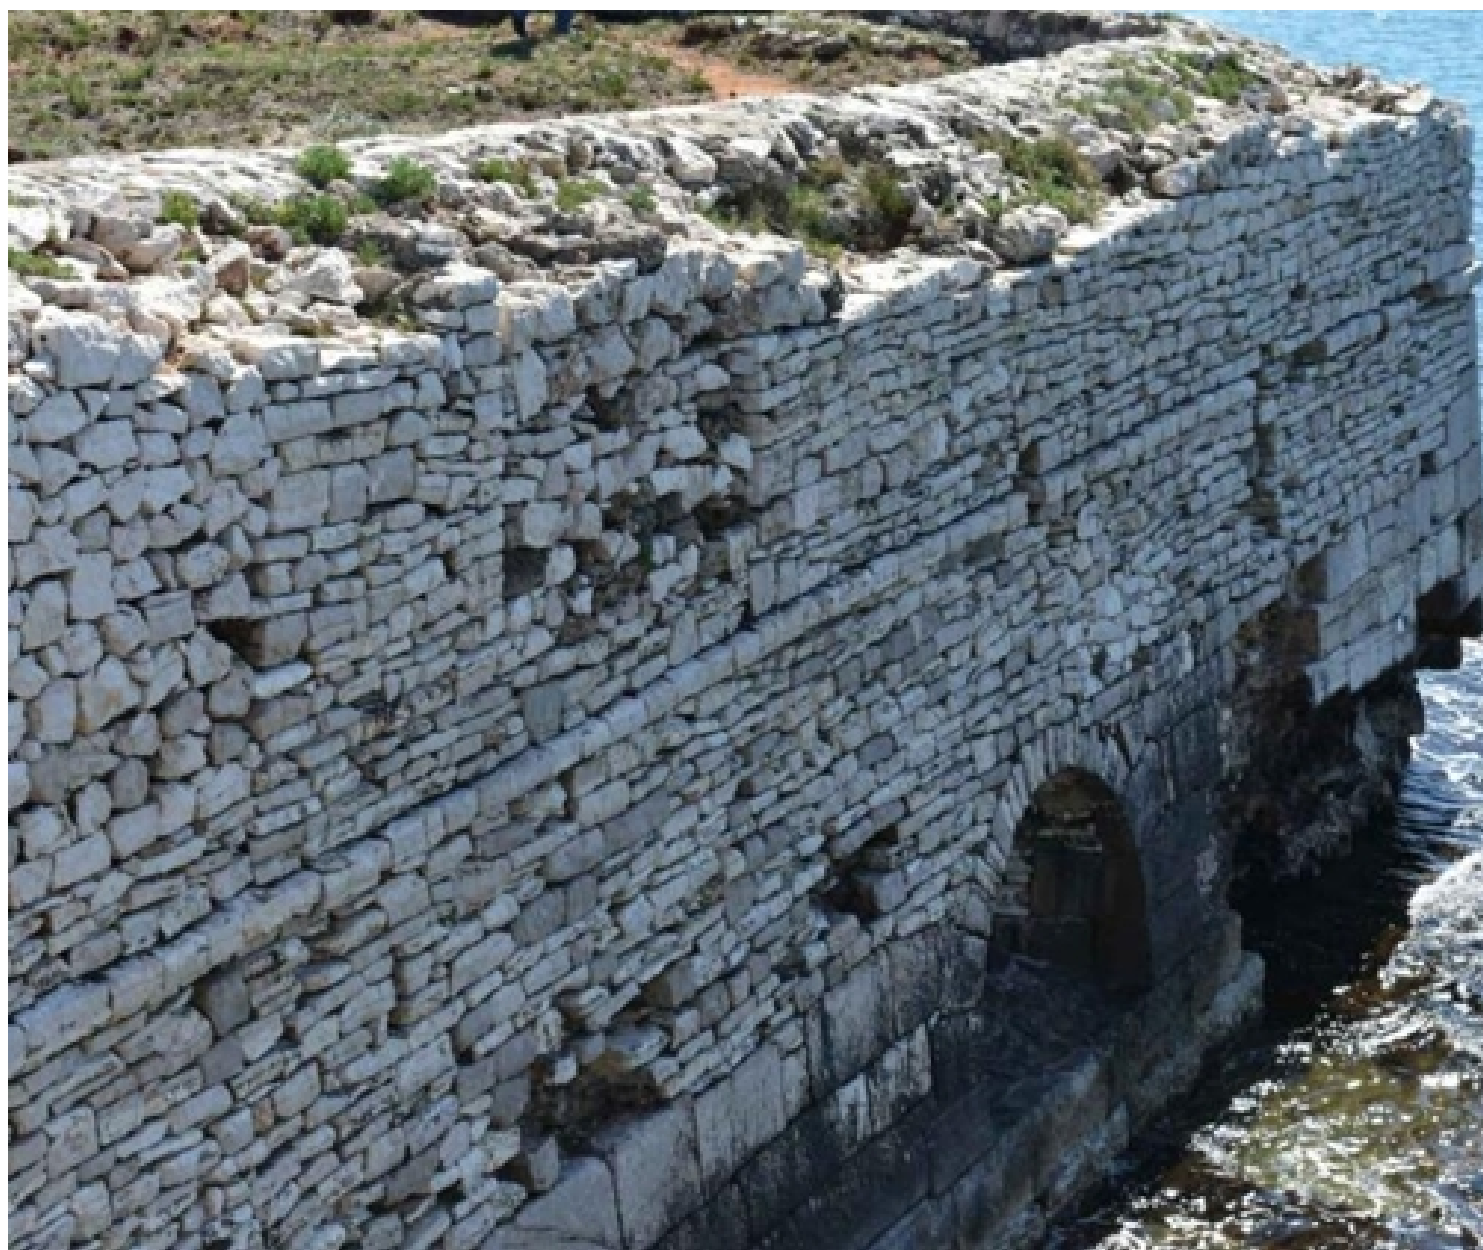
*Ο επιθαλάσσιος περίβολος στα δυτικά. Στο άκρο του τείχους εντοπίζεται εκτεταμένη απώλεια*

Η παθολογία του μνημείου καταδεικνύει εκτεταμένες βλάβες τόσο στον επιθαλάσσιο περίβολο όσο και στο κεντρικό οχυρό, λόγω της μακροχρόνιας έκθεσης στις περιβαλλοντικές συνθήκες, της δράσης της θάλασσας, της ανάπτυξης βλάστησης και παλαιότερων επεμβάσεων. Ιδιαίτερα σοβαρό πρόβλημα αποτελεί η εκτεταμένη βλάστηση στις τοιχοποιίες και στους αναβαθμούς, που έχει προκαλέσει αποδιοργάνωση των λιθοδομών, ρηγματώσεις και τοπικές καταρρεύσεις. Η εικόνα επιβαρύνεται ακόμη από την κατάρρευση μεγάλου τμήματος του προπετάσματος στο ανατολικό μέτωπο, τα εκτεταμένα graffiti και τις μεταγενέστερες επεμβάσεις που δυσχεραίνουν την ιστορική αναγνωσιμότητα του οχυρού.

Βασική επιδίωξη είναι η αντιμετώπιση των σοβαρών δομικών προβλημάτων που προκαλούν η θαλάσσια διάβρωση και η ανεξέλεγκτη βλάστηση, καθώς και η αποκατάσταση της αρχιτεκτονικής μορφής του μνημείου, ώστε να αναδειχθεί η ιστορική του αξία. Οι προτεινόμενες επεμβάσεις περιλαμβάνουν την απομάκρυνση επιχώσεων, βλάστησης και νεότερων κατασκευών, την αποκατάσταση
