## ალევის ოქროსკარიანი სამების მონასტრის კარიბჭის სარესტავრაციო სამუშაოები დასრულდა

საქართველოს კულტურული მემკვიდრეობის დაცვის ეროვნული სააგენტოს ორგანიზებით, საქართველოს ისტორიულ ძეგლთა დაცვისა და ფონდი „ქართუს“ დაფინანსებით მიმდინარე სრულმასშტაბიანი რეაბილიტაციის პროექტის ფარგლებში, ალევის ოქროსკარიანი სამების მონასტრის კარიბჭის სარესტავრაციო სამუშაოები დასრულდა.

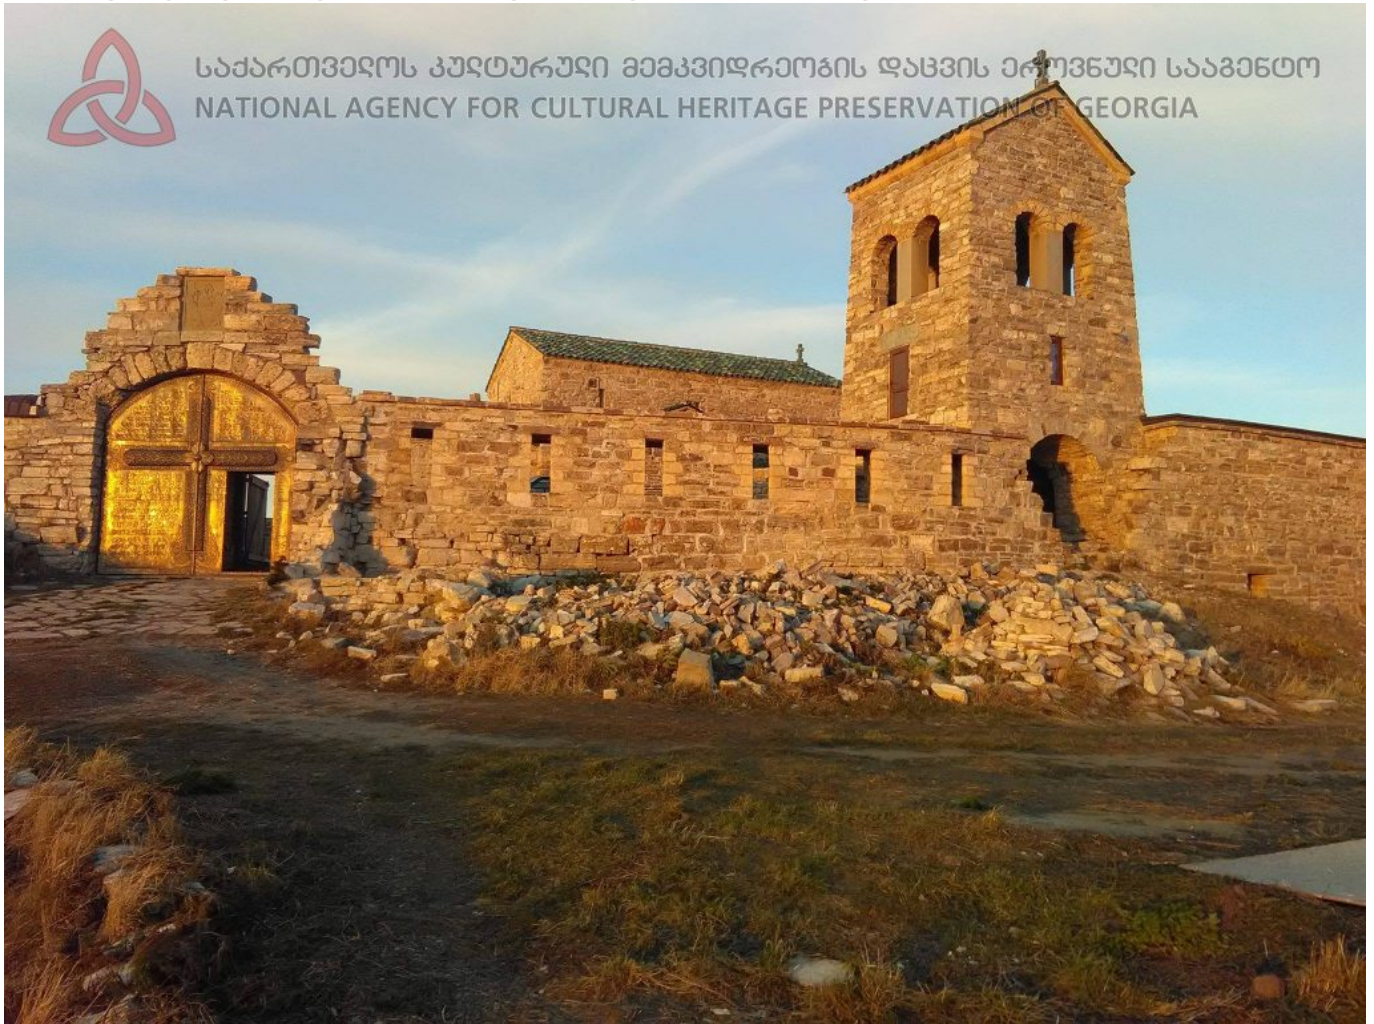
სააგენტოს ინფორმაციით, შესრულებული სამუშაოების შედეგად, კარიბჭის მცირე კელიაზე აშენდა ღიობებიანი კედლები. ხის მასალით რესტავრირდა არქიტექტურული ნაგებობის სართულშუა კონსტრუქციები. ფიქალის ქვით დაიხურა სენაკის სახურავი. ხით მოეწყო მისი ინტერიერის ჭერი და იატაკი. დამზადდა და დამონტაჟდა კარ-ფანჯრები. კარიბჭის თავზე აღდგა სენაკი და გადასასვლელი, რომლის არსებული კედლები არქიტექტორის ზედამხედველობის ქვეშ თავიდან გადაეწყო. ნაგებობის არარსებული სეგმენტების წყობა კარიერული წესით მოპოვებული ავთენტური ტიპის ქვა-

მასალის გამოყენებით აშენდა. შენობის ინტერიერში დამონტაჟდა ავთენტური იერსახის ვიტრაჟები და დეკორატიული მოაჯირები. მოეწყო მისი საძირკველი, იატაკი, სართულშუა გადახურვები, სხვენის კონსტრუქცია და ფიქალის სახურავი.
