Catedrala Națională: Evoluția lucrărilor în luna septembrie 2020

La Catedrala Națională din Capitală se efectuează lucrări în mai multe zone ale șantierului.

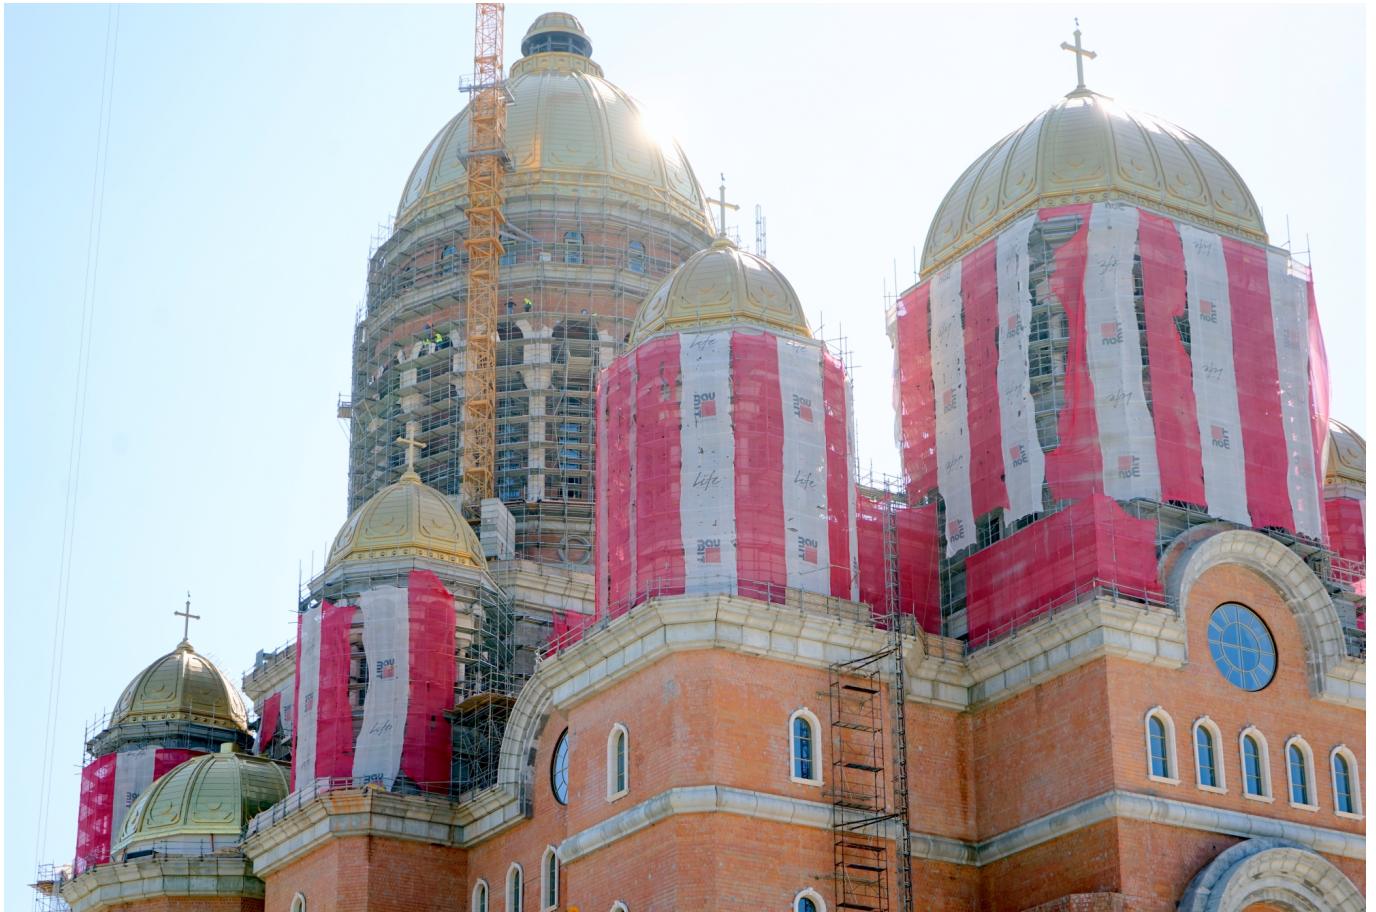
- Lanternou* - se execută o confecție metalică suplimentară pentru a ajuta la placarea cu tablă care urmează a fi făcută ulterior;
- Turla Pantocrator - se plachează cu piatră partea superioară a celor 14 coloane din 16;
- Cota 56 metri - se lucrează la montajul confecției metalice pentru ancadramentele mari de piatră care urmează a fi aplicate la cele 12 ferestre;
- Turlele 3, 5 și 6 - se lucrează la tencuială;
- Turlele 1, 2 și la Turla Clopotniță - se pregătește stratul suport la prefabricatele de sub cornișă*, pe care urmează să fie aplicat finisajul;

- Interior – pictura în mozaic la scenele de sub cota 28 metri;
- Exterior – se completează scările de acces.
