## Ζημιές στο Αρχαιολογικό Μουσείο Καρδίτσας

**Η καταστροφική πλημμύρα της 19/9/2020 η οποία έπληξε ολόκληρη την πόλη της Καρδίτσας, προκάλεσε ζημιές και στο Αρχαιολογικό Μουσείο της πόλης. Συγκεκριμένα, το σύνολο του υπόγειου χώρου του μουσείου γέμισε με νερά και λάσπη σε ύψος τουλάχιστον 2 μέτρων.**

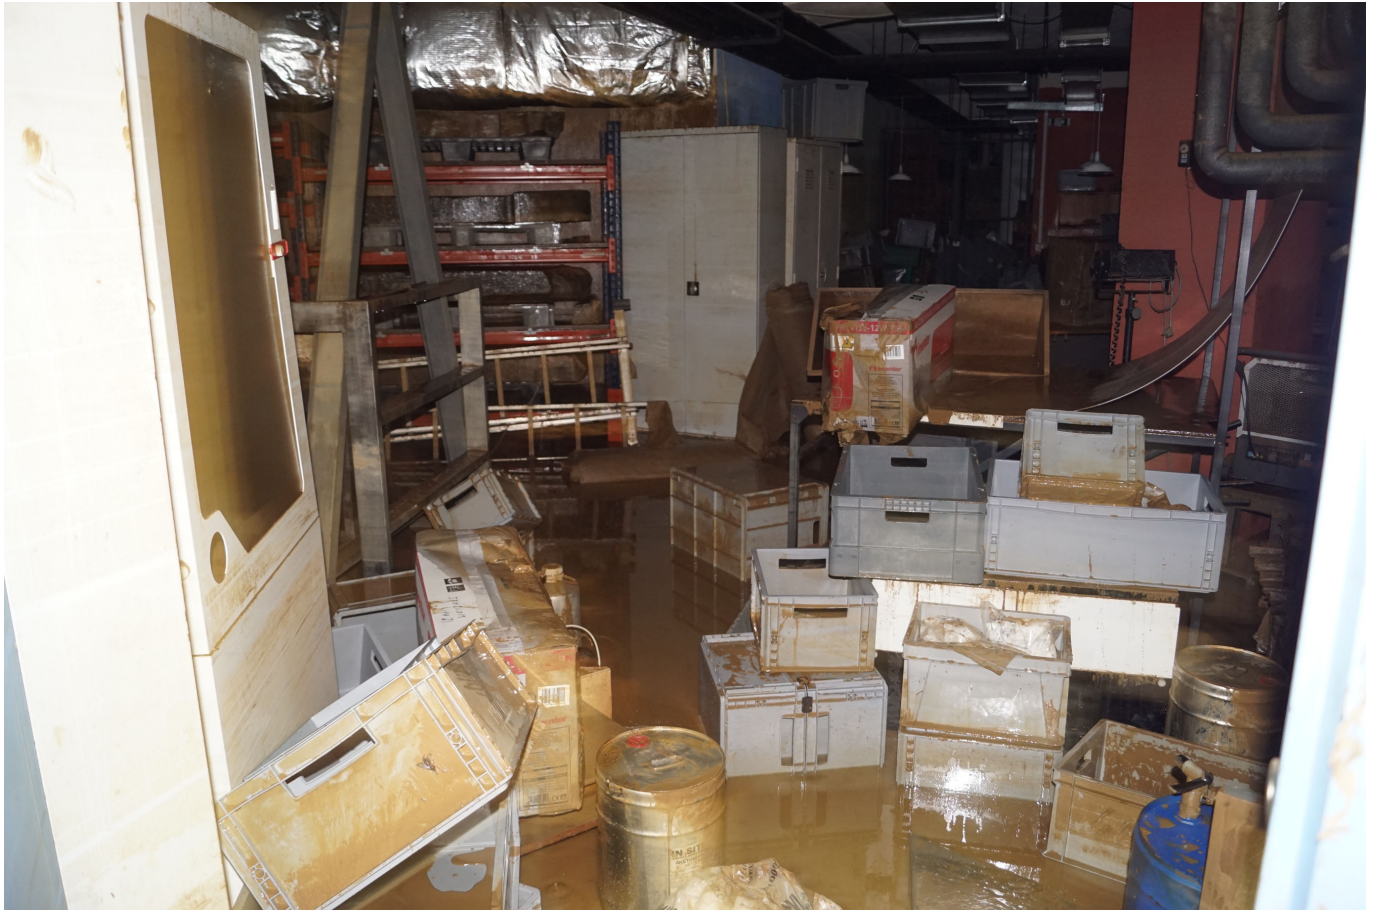
α) Ολόκληρος ο χώρος της αποθήκης είναι καλυμμένος με στρώμα λάσπης πάχους περίπου 15εκ.

β) Το σύνολο των κιβωτίων με τα αρχαία αντικείμενα που ήταν τακτοποιημένα στα ειδικά ερμάρια γέμισαν με νερό και λάσπη.

γ) Μεγάλος αριθμός κιβωτίων παρασύρθηκαν από το νερό με αποτέλεσμα να διασκορπιστεί το περιεχόμενό τους σε ολόκληρη την έκταση της αποθήκης.

δ) Ολόκληρη η αποθήκη είναι γεμάτη με έπιπλα, κιβώτια, εργαλεία και μηχανήματα που παρασύρθηκαν από το νερό καθιστώντας δύσκολη και χρονοβόρα την προσέγγιση στο χώρο.

ε) Όλος ο μηχανολογικός εξοπλισμός του μουσείου είναι καλυμμένος με λάσπη και φερτά υλικά. Σημαντικό μέρος του εξοπλισμού ενδέχεται να έχει καταστραφεί ολοσχερώς. Σε κάποια σημεία αποκολλήθηκαν και έσπασαν οι αεραγωγοί του συστήματος κλιματισμού του μουσείου.
