**კულტურული მემკვიდრეობის დაცვის ეროვნული
სააგენტოს ნებართვითა და ფონდი “ქართუ” -ს
დაფინანსებით ,დასრულდა ახმეტის
მუნიციპალიტეტში , ლომისის წმინდა გიორგის
სახელობის ეკლესიის სარეაბილიტაციო სამუშაოების
მეორე დასკვნითი ეტაპი**

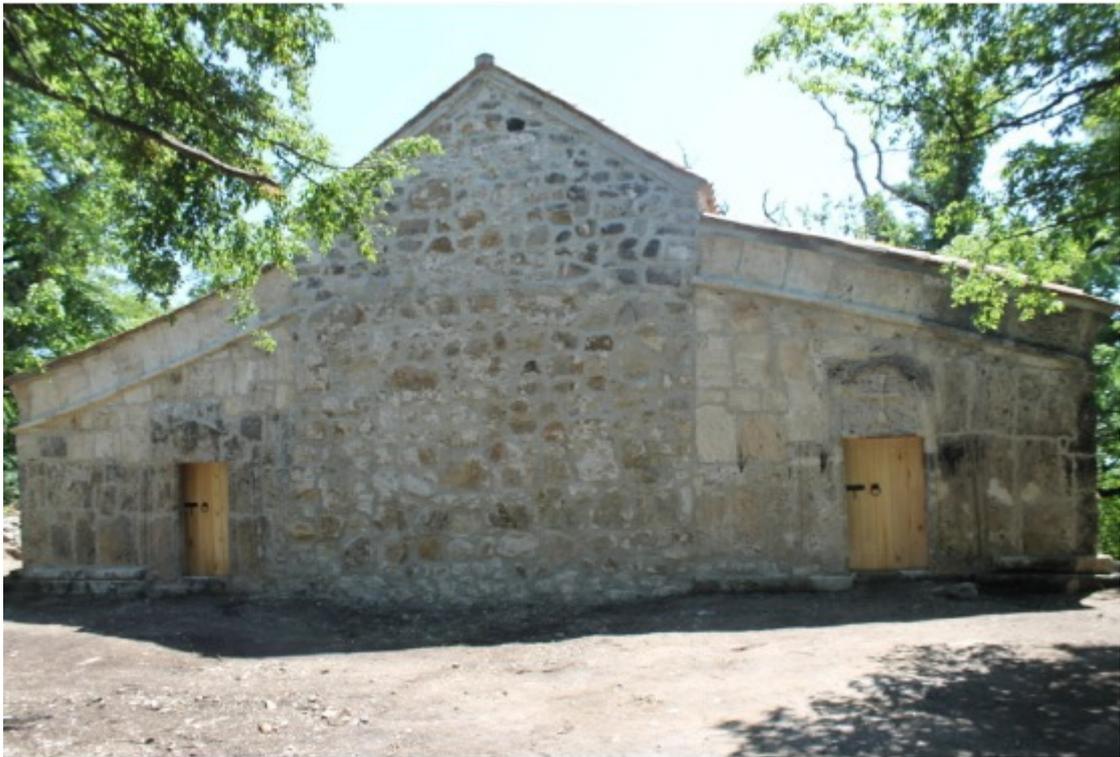
ძეგლი მდებარეობს ქალაქის სამხრეთით 2,5 კმ-ზე მთის ფერდობზე ტყეში. ძეგლი ერთიმეორეზე მიდგმული სამი დარბაზული ეკლესიისგან შედგება. შუა ეკლესია შედარებით მაღალია გვერდით ეკლესიებზე და X-XI სს განეკუთვნება, ხოლო დანარჩენები მოგვიანებით XIV-XV ს-შია მიშენებული.

შესრულებული სამუშაოების შედეგად :

- ფასადებსა და ინტერიერში მოიხსნა მორყეული ქვები ,გაიწმინდა და დაუბრუნდა პირვანდელ ადგილს.
- კედლები ამოშენდა იმავე ფორმის ზომისა და ჯიშის ქვით, ხოლო ჩრდილოეთის მინაშენის კედლებზე მექანიკური ჩარევით მოხდა არქიტაქტურული ქვის ადგილზე დაბრუნება.
- მოიხსნა კამარა სამხრეთ მინაშენში , გადარჩენილი ქვა გამოყენებულია კედლის წყობაში, გადაეწყო კედლის საპირე წყობა.
- გაიხსნა მთავარ ეკლესიის ჩრდილოეთით ამოშენებული თალი, შირმის ქვეშ დაიგო კარნიზი.
- ამოიღესა ფასადებზე წყობა, მოხდა ბზარების ინექტირება.
- ინტერიერში : დასრულდა კედლის მხატვრობის გამაგრებითი სამუშაოები ,დაიგო იატაკი სამხრეთ და ჩრდილოეთ მინაშენში კირდულაბზე რიყის ქვით, ხოლო ეკლესიაში

გადაიღესა კირდუღაბით. კანკელს დაუბრუნდა პირვანდელი ფორმა.

- ძეგლი გადაიხურა მეორადი ქართული კრამიტით კირდუღაბის ხსნარზე.
