## წრომის ტაძრის სახურავის სარეზილიტაციო სამუშაოები

კულტურული მემკვიდრეობის დაცვის ეროვნული სააგენტოს ნებართვის საფუძველზე და ფონდი „ქართუს“ დაფინანსებით 2019 წ. დაიწყო წრომის ღვთისმშობლის სახელობის ტაძრის სახურავის სარეზილიტაციო სამუშაოები, რომელიც 2020 წელსაც გაგრძელდა.

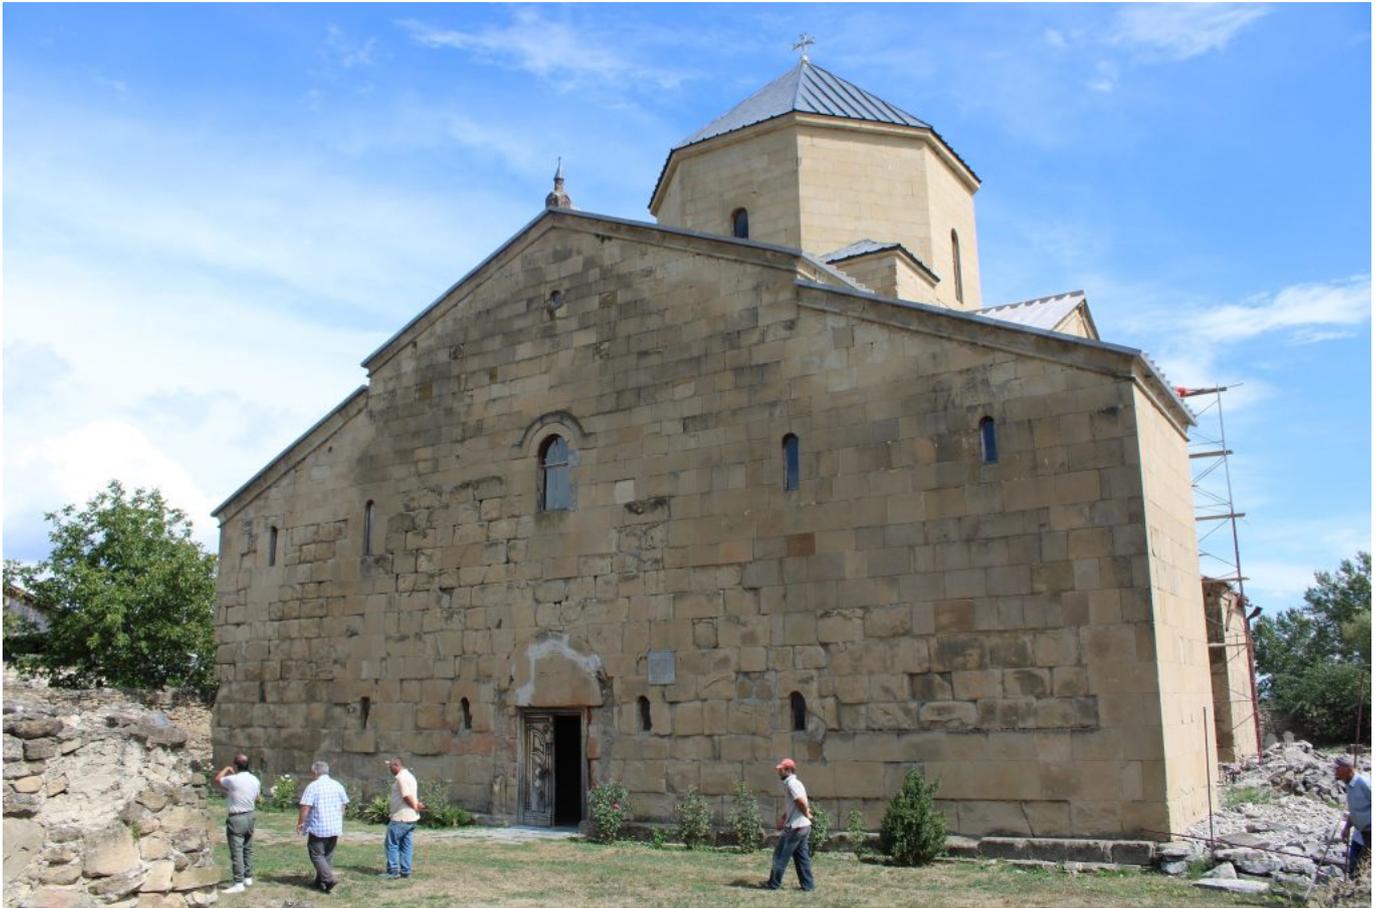
ტაძარი დახურული იყო ბაზალტის მეორადი გამოყენების ქვის გათლილი ლორფინის ქვით. ოთხმოცდაათიან წლებში ადგილობრივ მღვდელთმთავარს ეს ლორფინი ქობიფას მონასტრიდან ჩამოუტანია და ტაძარზე დაუფარებია. უხარისხო გადახურვის გამო სახურავი რამოდენიმე ადგილზე წყალს ატარებდა.

ჩატარდა დაზიანებული სახურავის სრული დემონტაჟი: მოიხსნა ლორფინი, აიყარა დაზიანებული და წყლით გაჟღენთილი ბეტონის ფენილი.

მოწყობის კალმატრონის ჰიდროსაბოლოაციო მასალით დამუშავებული კირ-ცემენტის მოჭიმვა. შემდგომში დამუშავდა სპეციალური ხსნარით, შემდგომში მოხდა ბაზალტის გათლილი ქვით (ქვა გაითალა ინდივიდუალურად სპეციალური ჩამკეტებით, ქვის ქვეშ საცრემლეებით და წყლის გადამყვანი მიმრთველებით) სპეციალური ყინვაგამძლე ნებოცემენტზე სახურავის ფენილი მოწყობა. შოვები შეივსო, ასევე ყინვაგამძლე პოლიმერული ხსნარით და სილიკონით.

2019 წ. დაიფარა სახურავი 97 მ<sup>2</sup> ზე, გადახურვამ გაუძლო, როგორც შემოდგომის წვიმიან ამინდს, ასევე თოვლიან ზამთარსაც.
