## სოფ. გარბანში მდებარე წმ. გიორგის სახ.ეკლესიის რეაბილიტაცია

ფონდი “ქართუ“-ს დაფინანსებისა და კულტურული მემკვიდრეობის დაცვის ეროვნული სააგენტოს მიერ გაცემული ნებართვის საფუძველზე, ყაზბეგის მუნიციპალიტეტის სოფ. გარბანში მდებარე წმ. გიორგის („ოქროს ბებერი წმ. გიორგი“) სახ. დარბაზულ ეკლესიაზე დასრულდა მცირე სარეაბილიტაციო სამუშაოები.

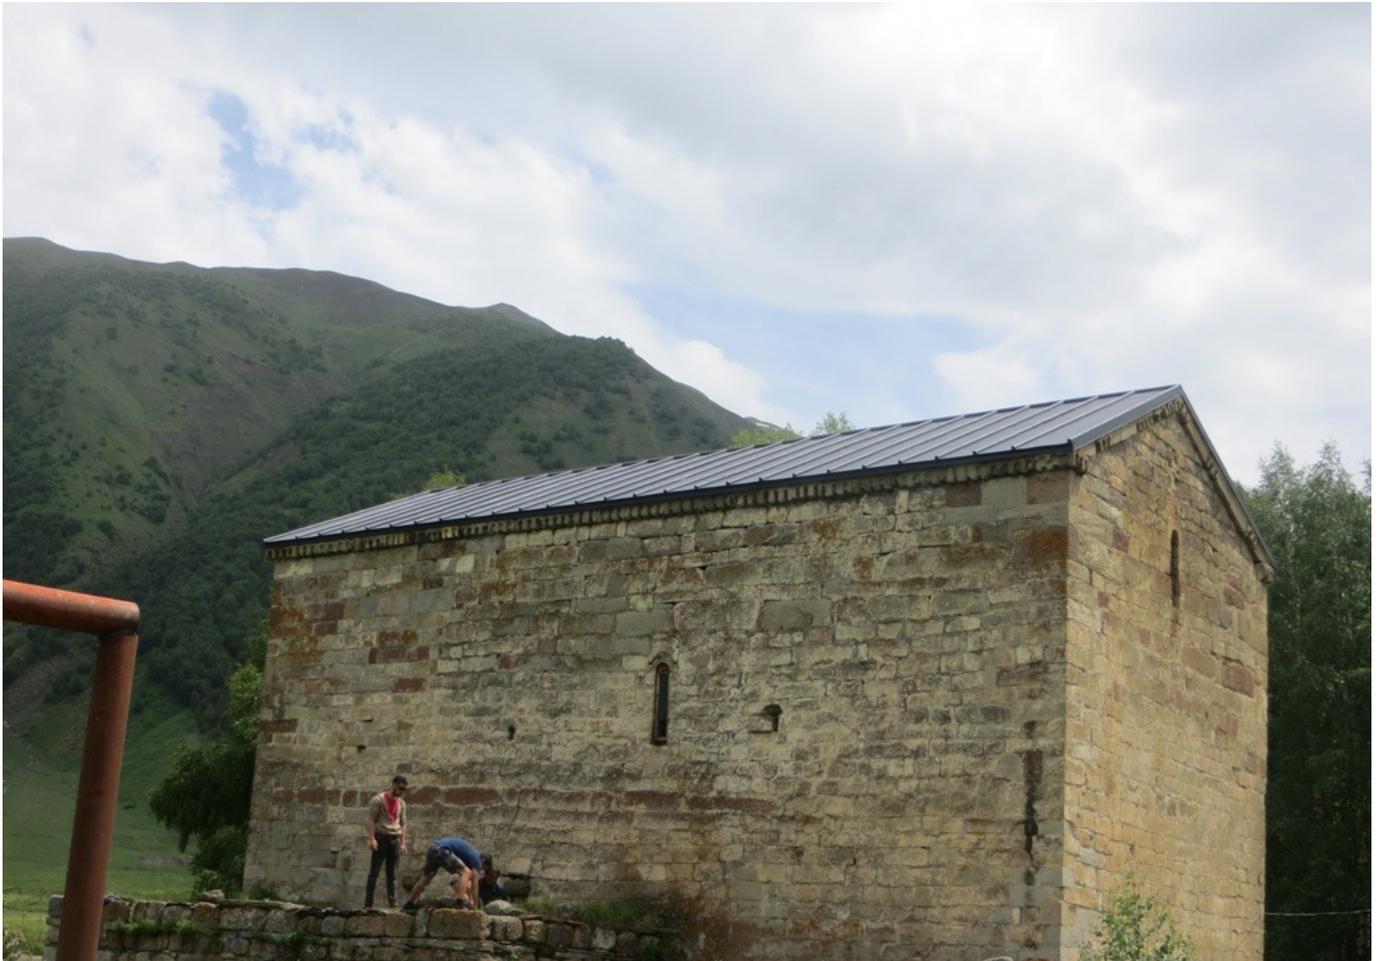
სარესტავრაციო პროცესის მსვლელობისას, რომელიც არქიტექტორ რესტავრატორმა პაატა ბასიშვილმა შეასრულა, სახურავს მოეხსნა ძველი, უსახური თუნუქის სახურავი. დემონტაჟი ჩაუტარდა ხის ძველ ფენილს. ეკლესიის კამარა გასუფთავდა ძველი, გამოქარული ცემენტის ხსნარისაგან და დამუშავდა ნესტაწინააღმდეგო ხსნარით, რომელზეც მოეწყო ხის ახალი კონსტრუქცია.

სტრუქტურულად განახლებული ფენილი ლორფინის იმიტაციის მქონე დაფერილი თუნუქის საბურველით გადაიხურა.
