В ТИХВИНЕ ЗАВЕРШЕНО ВОССТАНОВЛЕНИЕ ЗВОННИЦЫ БОГОРОДИЧНОГО УСПЕНСКОГО МОНАСТЫРЯ

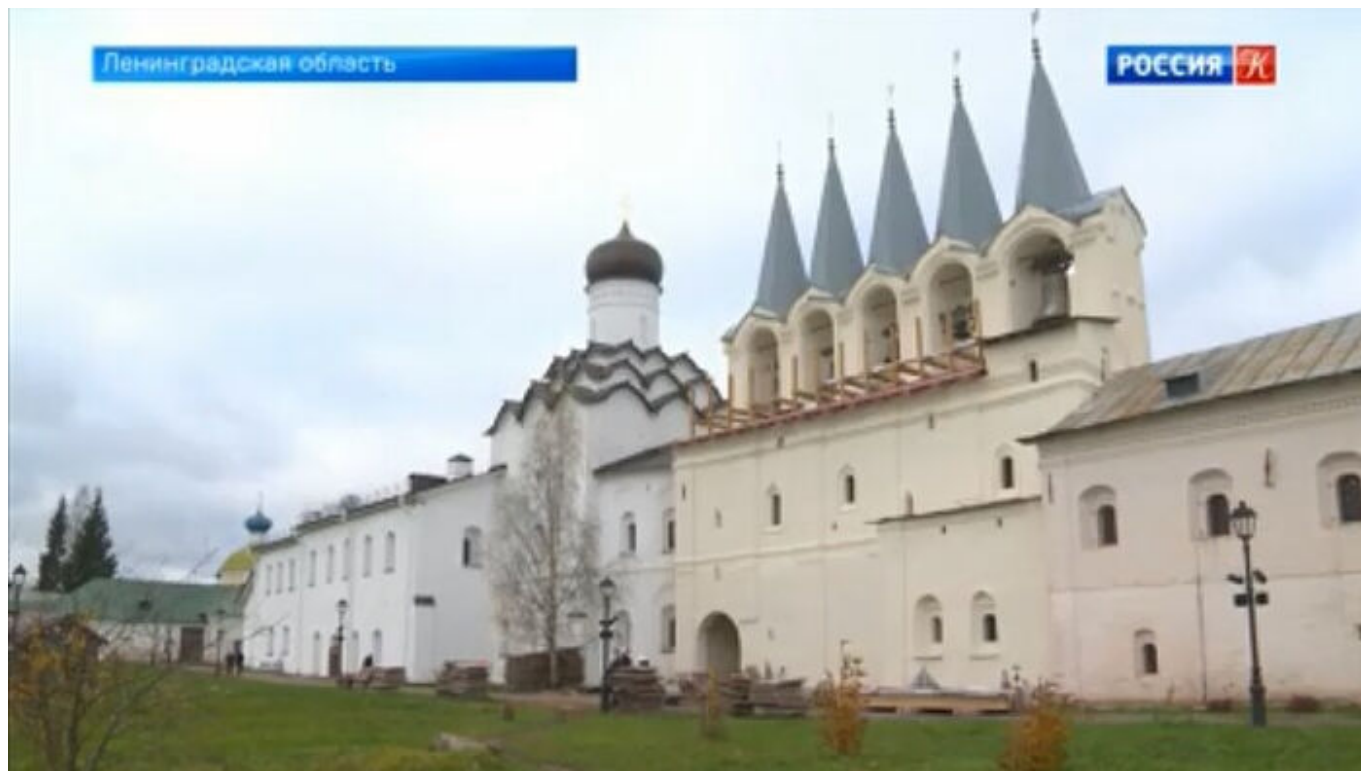
В Тихвине завершено восстановление звонницы Богородичного Успенского монастыря, передает телеканал «Культура». За свою более чем четырехвековую историю она сильно пострадала. Главный враг памятника — вода, которая разъедает кирпичную кладку.

В старину монастырские постройки покрывали декоративной штукатуркой. Делали ее исключительно из природных материалов. И как все натуральное, это покрытие имеет поры и капилляры. Вода поднимается по ним — с каждым годом все выше и выше. А где влага — там и грибок, и плесень.

Олег Степанов, руководитель дирекции по сохранению объектов культурного наследия Ленинградской области: «Для того, чтобы избежать этого, делается в современных условиях капиллярная отсечка специальными материалами, которые блокируют доступ воды, не позволяя ей подниматься вверх по стенам».

«Была реализована так называемая «дышащая отмостка». Были вынуты старые камни, произведена выборка грунта, уложены маты, которые представляют из себя ткань с наклеенной на нее глиной, и сделана засыпка песка, и сверху наложены булыжники», — рассказал представитель подрядной организации Владимир Анашин.

Технология позволила впервые за последние 100 лет восстановить штукатурку колокольни древним способом.

«Она не идеально выравнивается под гладь, а делается „под рукавицу“, таким образом повторяя историческую кривизну поверхности. Тем не менее, все кантики, все тяги восстановлены так, как они выглядели в момент строительства колокольни», — отметил Олег Степанов.

Кое-что новое проект реставрации все-таки принес. Над кровлей колокольни устроили деревянную площадку для звонарей. Новый элемент сделан так, что он не бросается в глаза снизу. Общий облик памятника остался таким же, каким был 420 лет назад.
