## Αποκάλυψη τοιχογραφιών στην Ι. Μονή Αγίου Ιωάννου Λευκάδος

**Ολοκληρώθηκαν με επιτυχία οι εργασίες αποκάλυψης και συντήρησης των τοιχογραφιών του 18ου αιώνα της Ιεράς Μονής Αγίου Ιωάννη στο Λιβάδι Καρυάς στη Λευκάδα.**

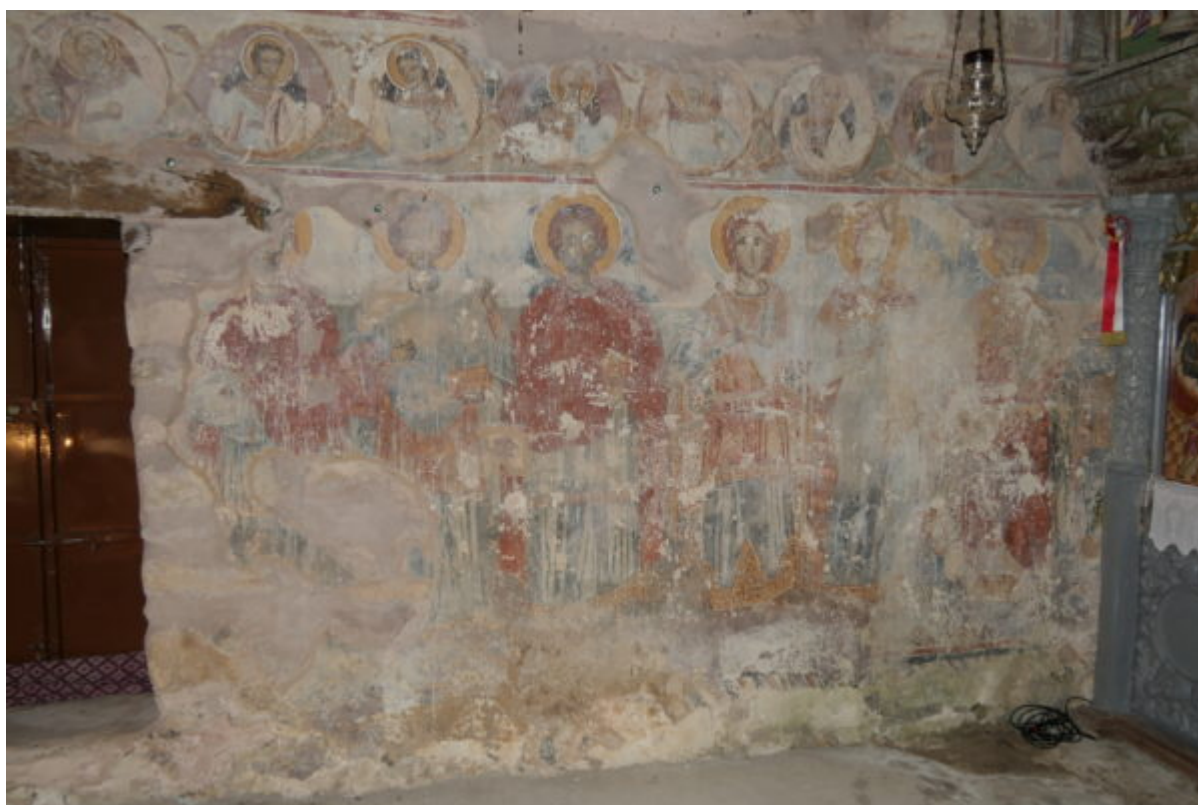
Ο Βόρειος τείχος πριν τις εργασίες:

Οι εργασίες αφορούσαν στην πλήρη αφαίρεση των μεταγενέστερων ασβεστοεπιχρυσμάτων με χρήση μηχανικών μέσων, ώστε να αποκαλυφθούν οι αγιογραφίες που κοσμούσαν την Ιερά Μονή. Ακολούθησαν στερεωτικές εργασίες των σαθρών και αποκολλημένων τμημάτων στο υπόστρωμα των τοιχογραφιών, εργασίες στερέωσης του ζωγραφικού στρώματος, περιμετρική συγκράτηση και πλήρωση των ρωγμών που εντοπίστηκαν, καθώς και αποκάλυψη ανοιγμάτων φωτισμού της Μονής, που είχαν κλειστεί κατά τη διάρκεια μεταγενέστερων επεμβάσεων συντήρησης.

Στη συνέχεια διεξήχθη καθαρισμός της ζωγραφικής επιφάνειας από το στρώμα επικαθήσεων, αιθάλης και αλάτων. Τέλος, πραγματοποιήθηκε αισθητική αποκατάσταση στο πλαίσιο της δεοντολογίας της συντήρησης έργων τέχνης, της εγκεκριμένης μελέτης συντήρησης και τις οδηγίες της επιβλέπουσας Υπηρεσίας.

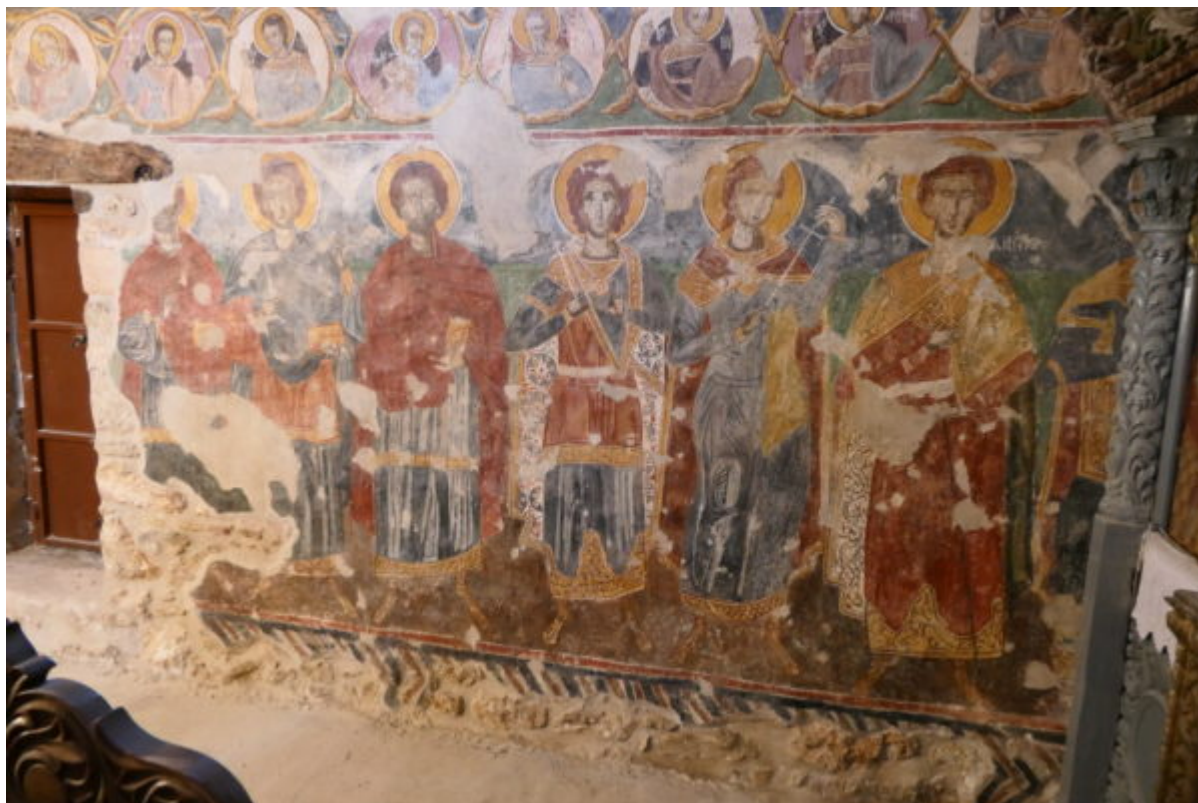
Ο Βόρειος τείχος μετά τις εργασίες:

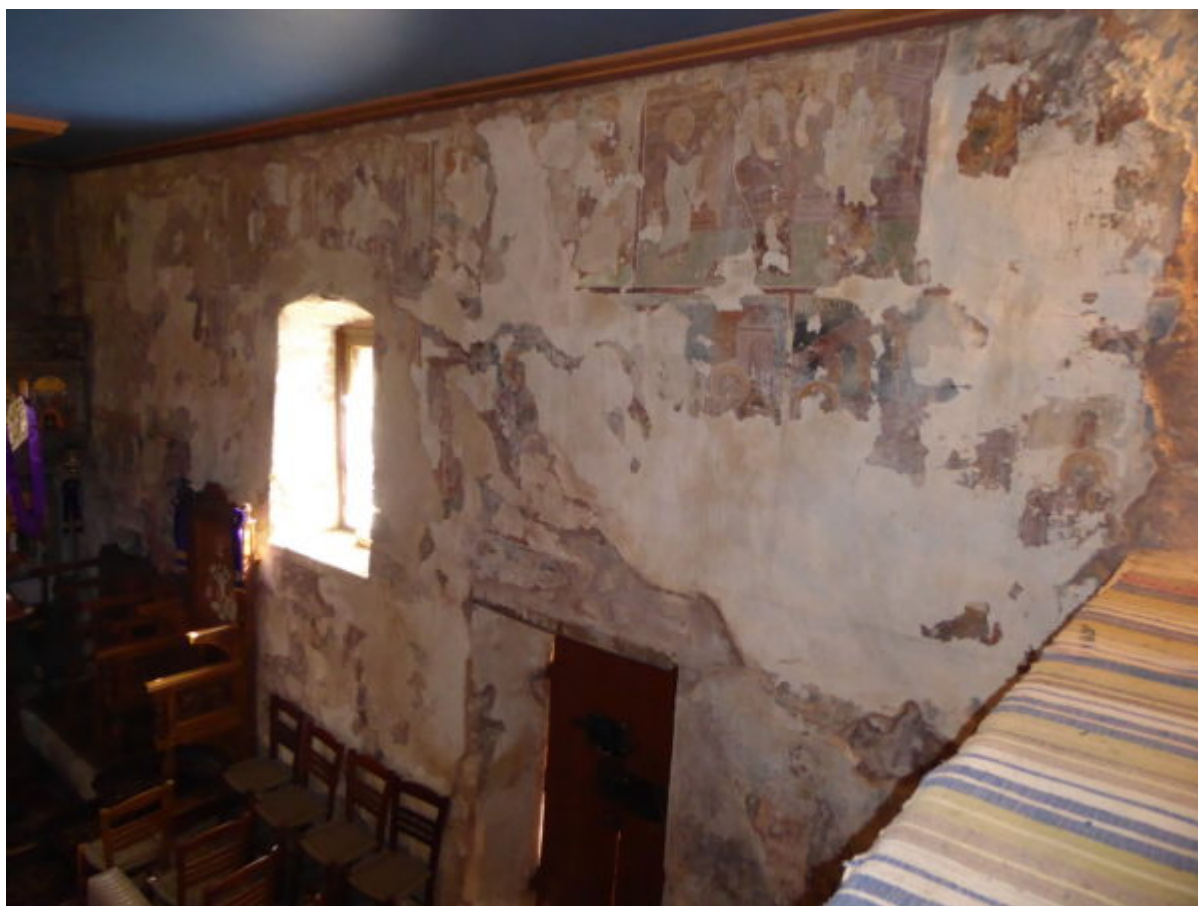
Ο Νότιος τείχος πριν τις εργασίες:

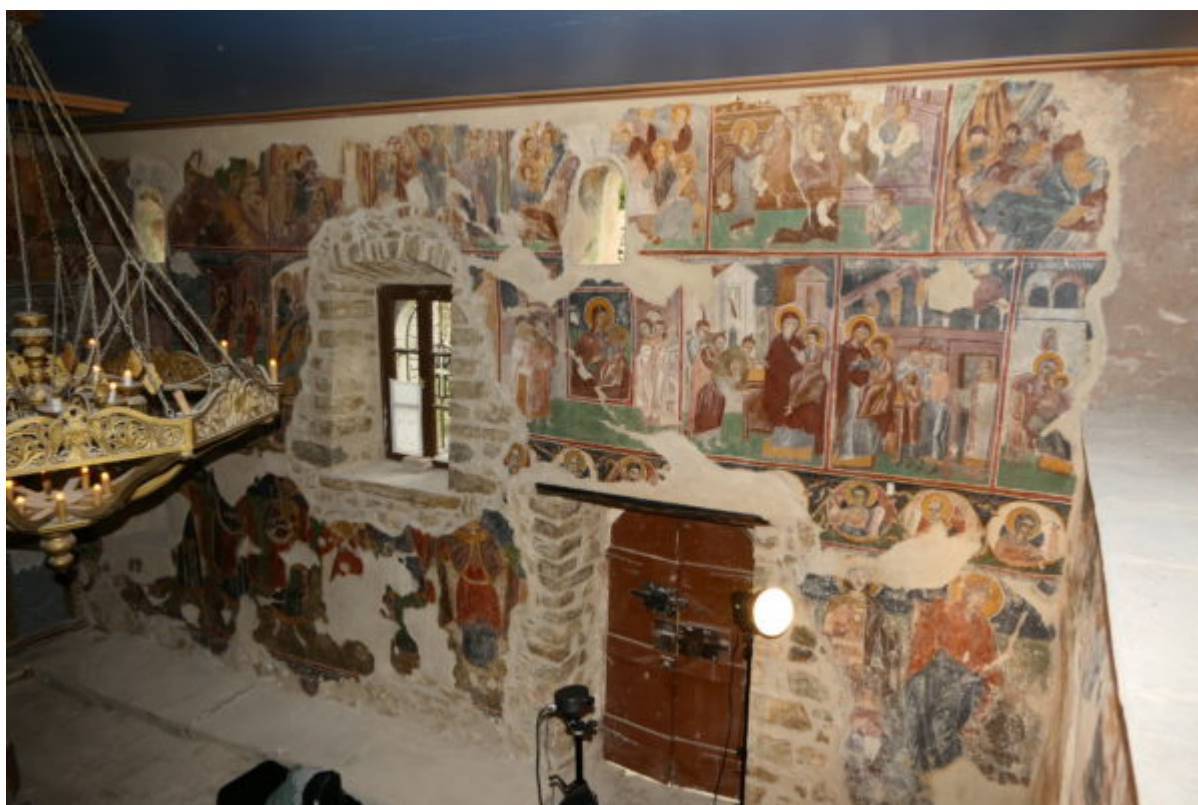
Ο Νότιος τείχος μετά τις εργασίες:

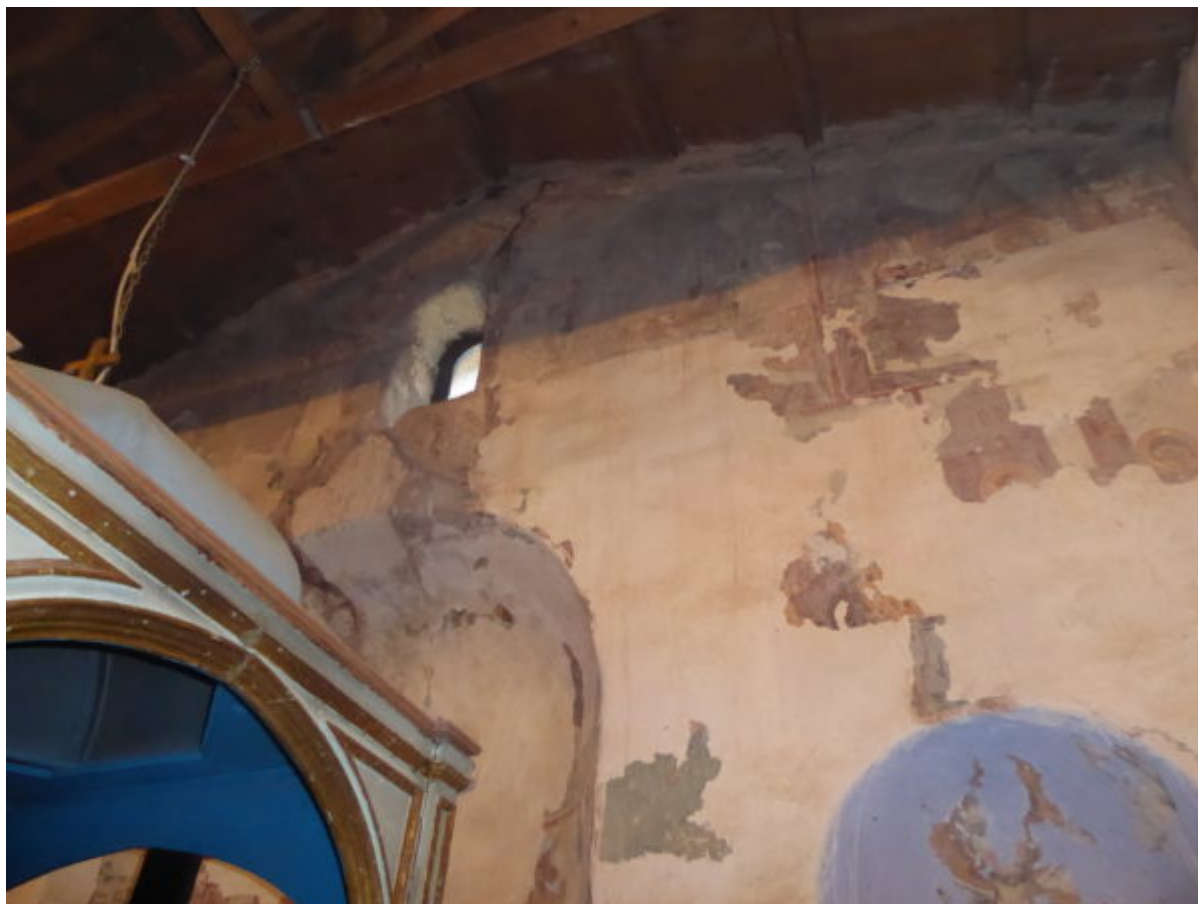
Οι τοιχογραφίες του ανατολικού τείχους πριν τις εργασίες:

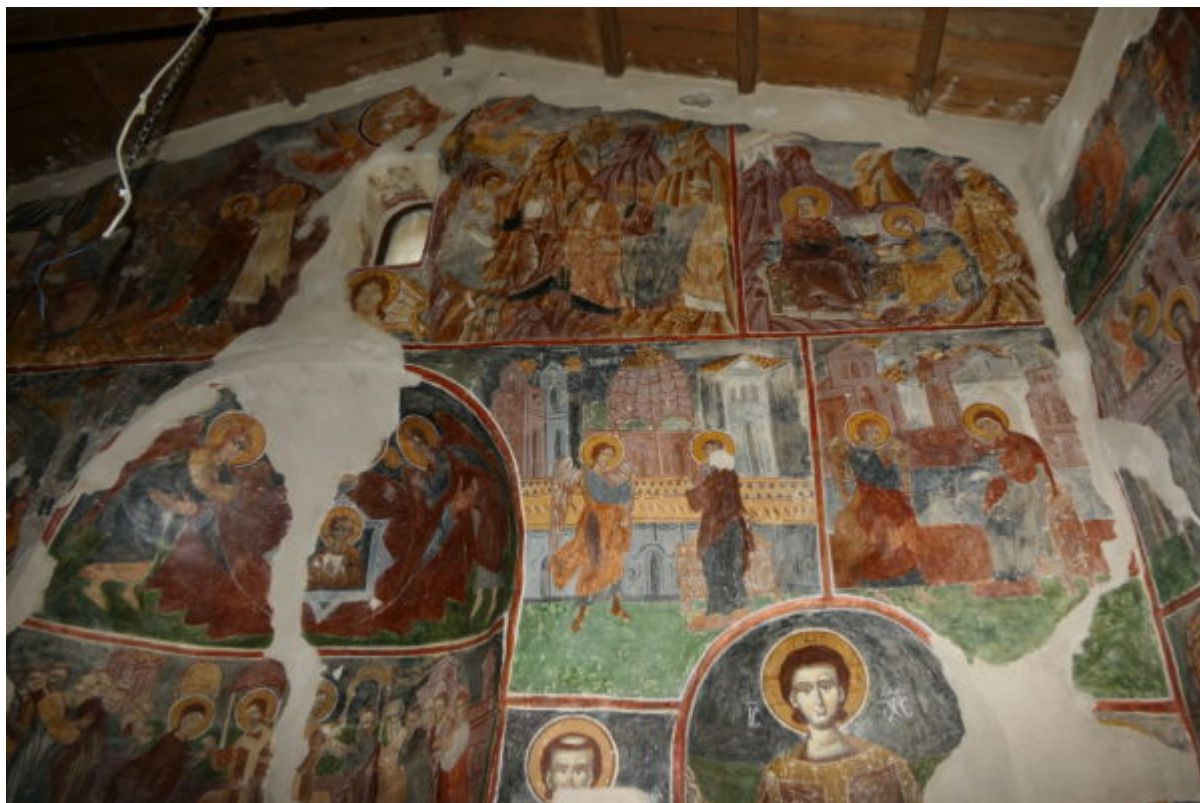
Οι τειχογραφίες του Ανατολικού τείχους μετά τις εργασίες:

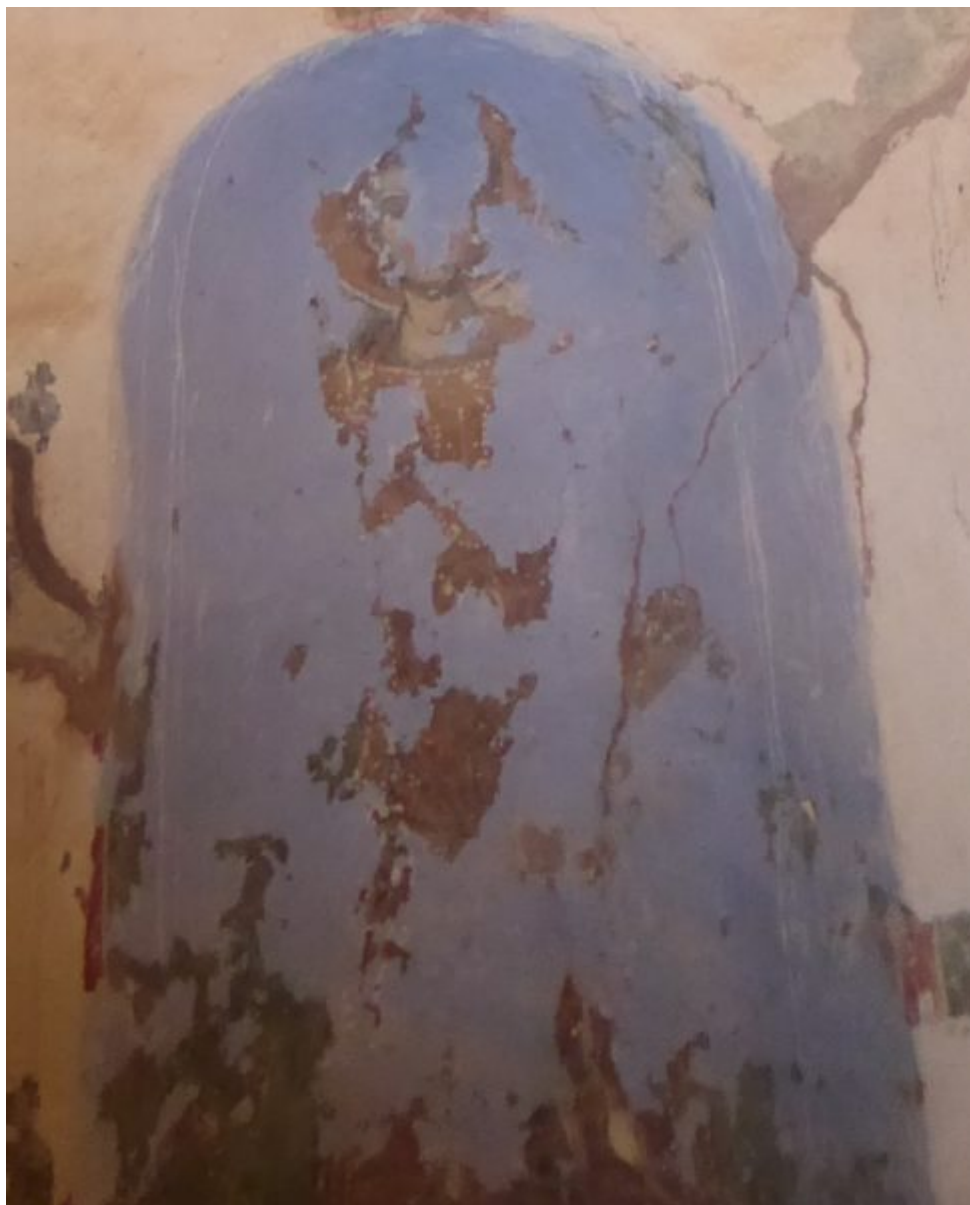
Το Διάκονο πριν τη συντήρηση:

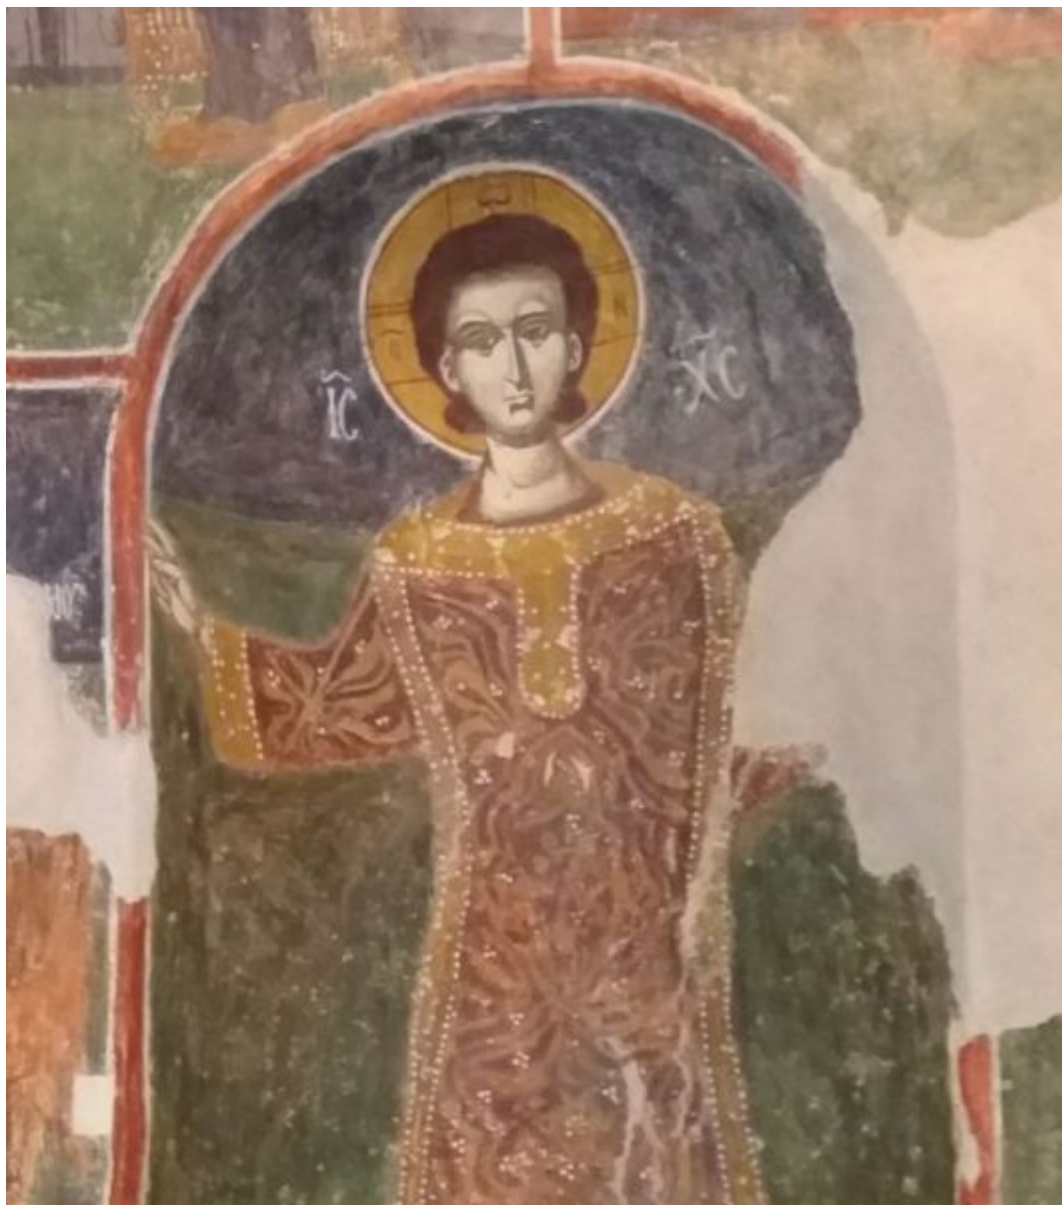
Το Διάκονο μετά τη συντήρηση:

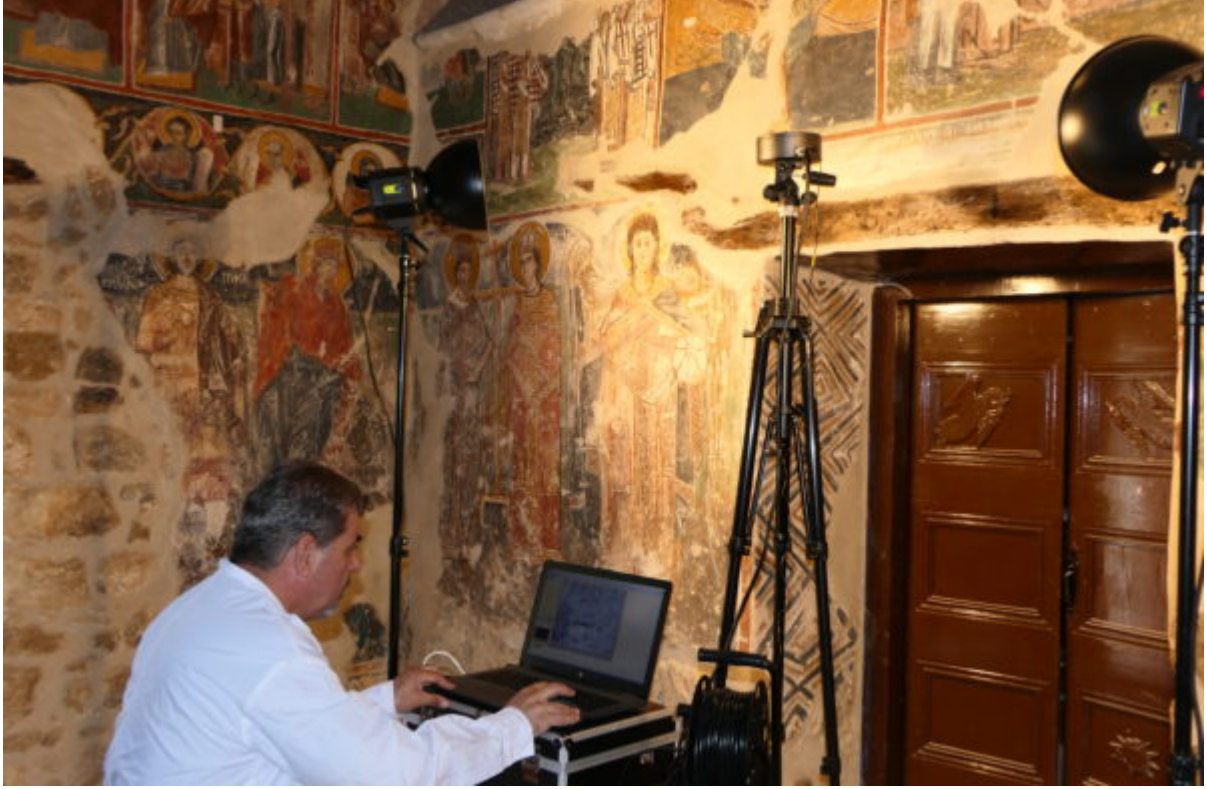
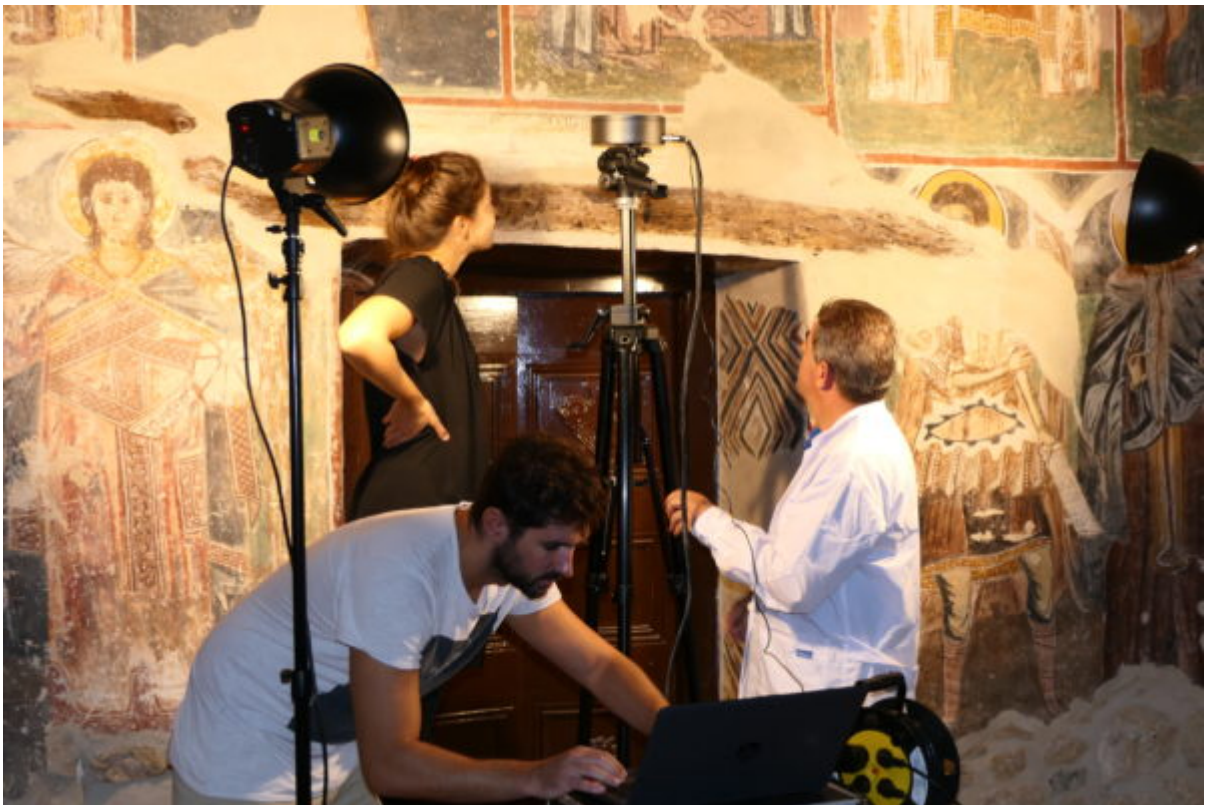
Στιγμιότυπα από τις εργασίες με ειδικό εξοπλισμό για διερεύνηση επιγραφών και τοιχογραφιών:

Στην είσοδο του δυτικού τοίχου σε μία προσπάθεια ανάγνωσης της επιγραφής και διερεύνησης της αρχικής ζωγραφικής κάτω από νεότερες επιζωγραφίσεις, πραγματοποιήθηκε μελέτη με μη καταστρεπτικές μεθόδους και με τη χρήση πολυφασματικής κάμερας. Η μελέτη αυτή εκπονήθηκε σε συνεργασία με τους εξειδικευμένους επιστήμονες-συντηρητές έργων τέχνης που συνεργάζεται η εταιρεία συντήρησης "ΔΙΗΝΕΚΕΣ", που εκτέλεσε το έργο.
