## Αποκάλυψη τοιχογραφιών στην Ι. Μονή Αγίου Ιωάννου Λευκάδος

**Ολοκληρώθηκαν με επιτυχία οι εργασίες αποκάλυψης και συντήρησης των τοιχογραφιών του 18ου αιώνα της Ιεράς Μονής Αγίου Ιωάννη στο Λιβάδι Καρυάς στη Λευκάδα.**

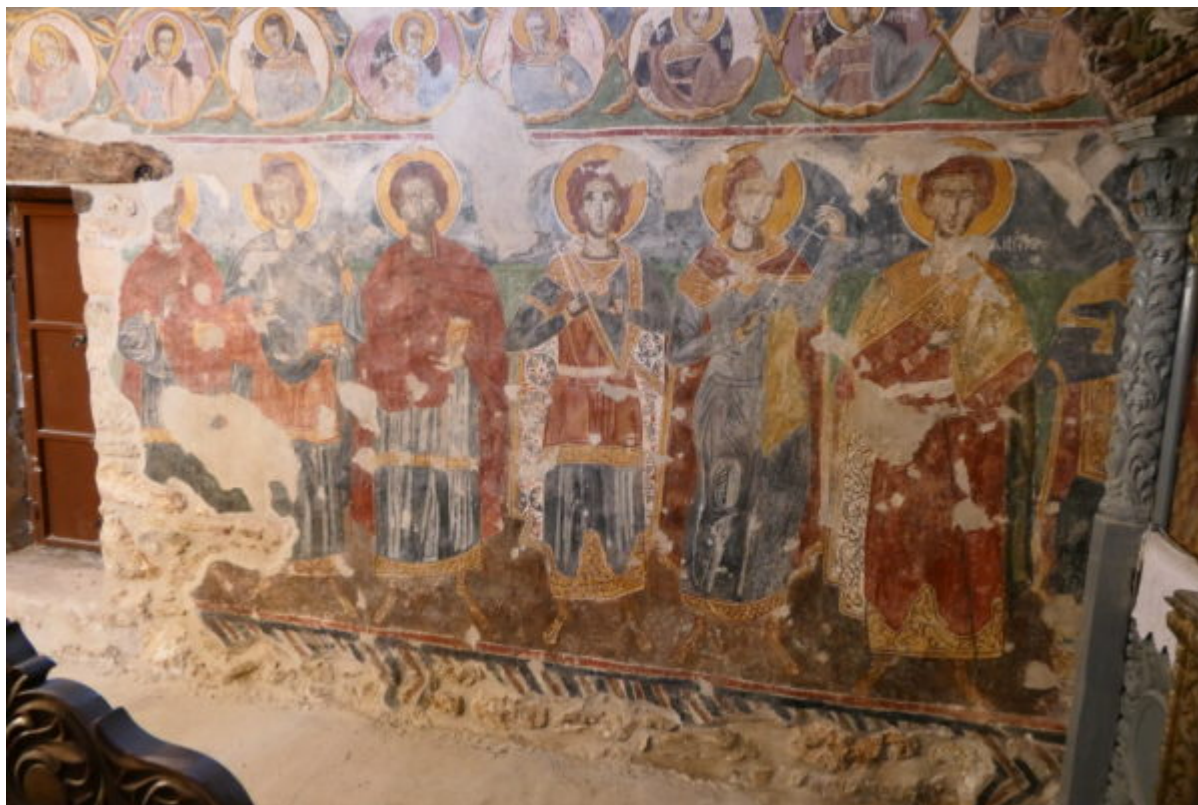
Ο Βόρειος τείχος μετά τις εργασίες:

Οι εργασίες αφορούσαν στην πλήρη αφαίρεση των μεταγενέστερων ασβεστοεπιχρυσμάτων με χρήση μηχανικών μέσων, ώστε να αποκαλυφθούν οι αγιογραφίες που κοσμούσαν την Ιερά Μονή. Ακολούθησαν στερεωτικές εργασίες των σαθρών και αποκολλημένων τμημάτων στο υπόστρωμα των τοιχογραφιών, εργασίες στερέωσης του ζωγραφικού στρώματος, περιμετρική συγκράτηση και πλήρωση των ρωγμών που εντοπίστηκαν, καθώς και αποκάλυψη ανοιγμάτων φωτισμού της Μονής, που είχαν κλειστεί κατά τη διάρκεια μεταγενέστερων επεμβάσεων συντήρησης.

Στη συνέχεια διεξήχθη καθαρισμός της ζωγραφικής επιφάνειας από το στρώμα επικαθήσεων, αιθάλης και αλάτων. Τέλος, πραγματοποιήθηκε αισθητική αποκατάσταση στο πλαίσιο της δεοντολογίας της συντήρησης έργων τέχνης, της εγκεκριμένης μελέτης συντήρησης και τις οδηγίες της επιβλέπουσας Υπηρεσίας.

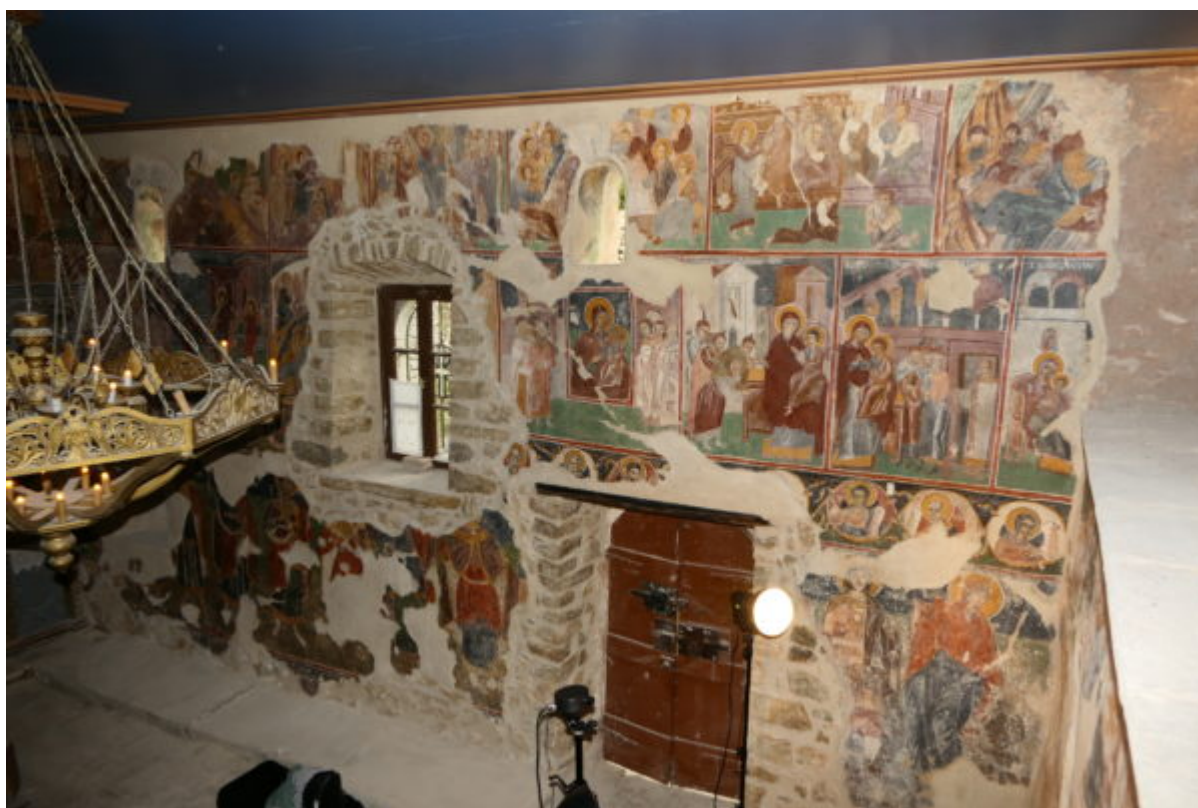
Ο Νότιος τείχος μετά τις εργασίες:
