## Αμεσα σωστικά για το μνημείο του Αγρίππα

**Αυτοψία πραγματοποίησε σήμερα το πρωί, η Υπουργός Πολιτισμού και Αθλητισμού Λίνα Μενδώνη συνοδευόμενη από τον Πρόεδρο της Επιτροπής Συντήρησης Μνημείων Ακροπόλεως, ακαδημαϊκό καθ. Μανόλη Κορρέ, τον Γενικό Γραμματέα Πολιτισμού Γιώργο Διδασκάλου και υπηρεσιακούς παράγοντες του ΥΠΠΟΑ, στην Ακρόπολη. Η υπουργός ενημερώθηκε για την εξέλιξη της συνολικής υδραυλικής μελέτης που εκπονείται, αλλά και για το έργο που έχει προγραμματιστεί να υλοποιηθεί στην βόρεια και την δυτική πλευρά του Βράχου. Η υλοποίησή του προβλέπεται να ξεκινήσει εντός του Ιανουαρίου 2021. Το αντίστοιχο έργο στην ανατολική και νοτιοανατολική πλευρά του Παρθενώνα ήδη ολοκληρώθηκε.**

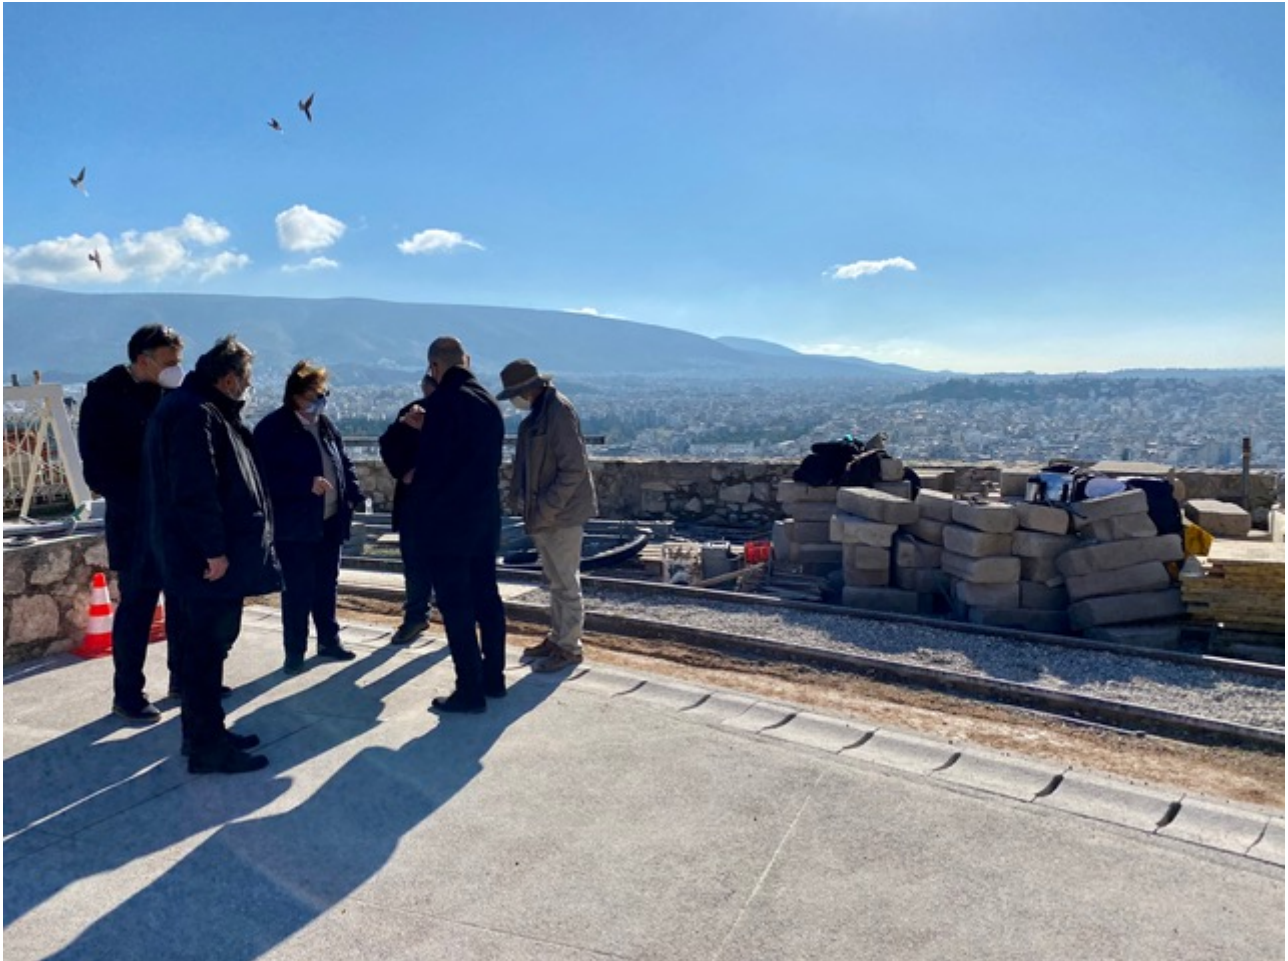
Με αφορμή την εκπόνηση της υδραυλικής μελέτης ετέθη το πρόβλημα που αντιμετωπίζει ήδη από τον 19 ο αιώνα το μνημείο του Αγρίππα, αφού εδώ και πολλά χρόνια διαπιστώνεται προϊούσα διαφορική καθίζηση εξαιτίας της απορροής και απορρόφησης των υδάτων. Όπως εξήγησε ο Μανώλης Κορρές το βάθρο κατασκευασμένο από μάρμαρο του Υμηττού, παρουσιάζει κλίση από την κατακόρυφο και εξελισσόμενες δομικές αστοχίες εξαιτίας της διαφορικής καθίζησης στο θεμέλιό του από τον 19 ο αιώνα, αφού μόνο το ανατολικό τμήμα του εδράζει στον σχιστολιθικό βράχο, ενώ το υπόλοιπο εδράζει πάνω σε επιχώσεις.

Στο παρελθόν, έχουν λάβει χώρα επεμβάσεις δομητικής στερέωσης του μνημείου με συμπληρώματα από οπλισμένο σκυρόδεμα και κατασκευή αναλημματικού τοίχου από ακτίτη στην υπόβασή του, στις αρχές του 20 ου αιώνα, ενώ αργότερα τοποθετήθηκαν σιδηρά στοιχεία στο άνω τμήμα του κορμού του. Κατά τις τελευταίες δεκαετίες, έλαβε χώρα σφράγιση των αρμών των λίθων, όπως και η τοποθέτηση ρωγμόμετρων για την συστηματική παρακολούθηση του εύρους των ρηγματώσεων από την ΥΣΜΑ.

Η Υπουργός ζήτησε να ληφθούν όλα τα άμεσα σωστικά μέτρα για το μνημείο, αλλά και να ξεκινήσει αμέσως ολοκληρωμένη μελέτη για την προστασία του.

**Αποφασίστηκε η κατασκευή ικριώματος για την εξέταση των δομικών προβλημάτων και της παθολογίας του μνημείου, καθώς και η λήψη των άμεσων σωστικών για την αποστράγγιση και απορροή των υδάτων έμπροσθεν του βάθρου.**
