რკონის სამონასტრო კომპლექსის რეაბილიტაციის მეორე ეტაპი

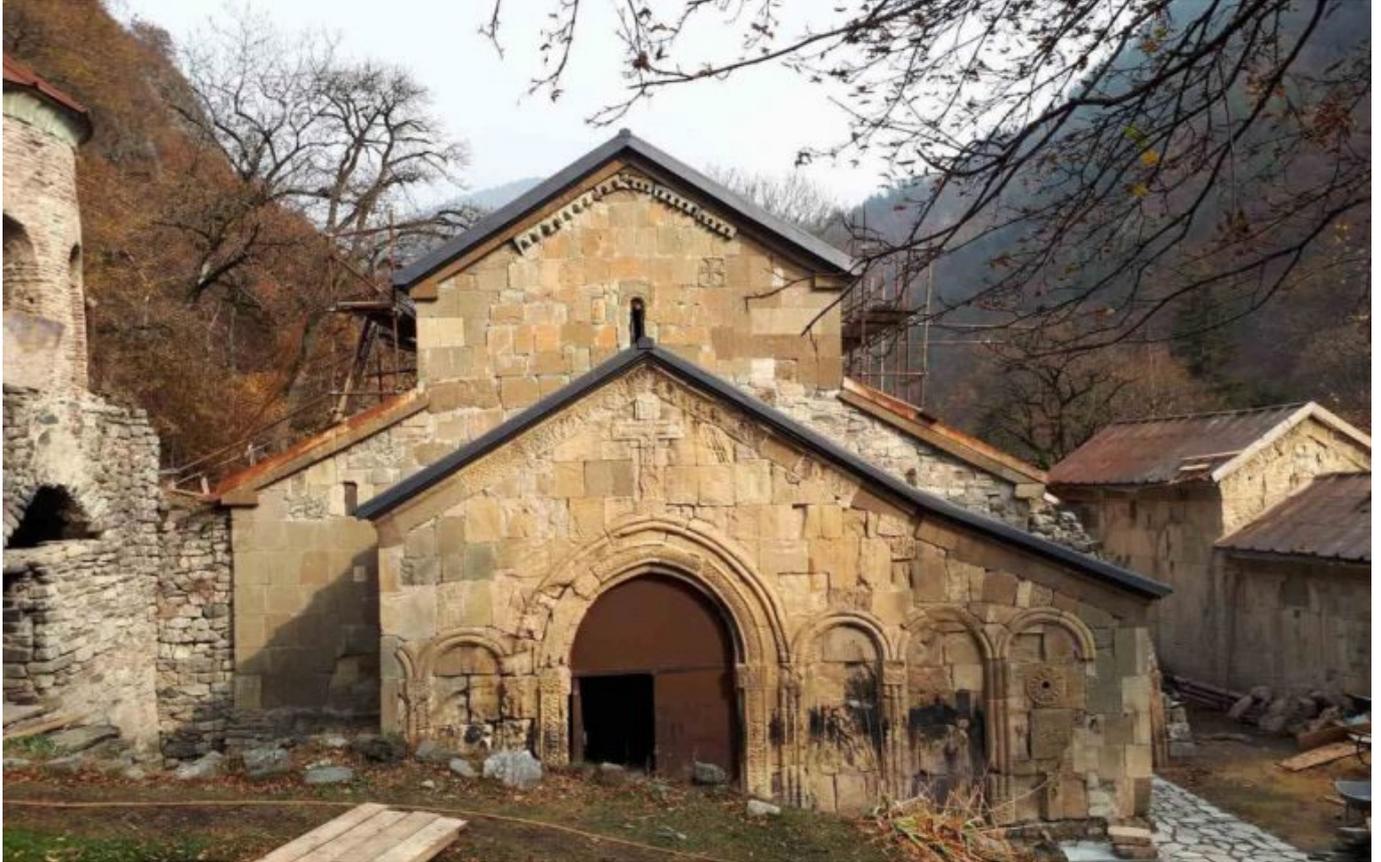
ფონდი „ქართუს“ და კულტურული მემკვიდრეობის დაცვის ეროვნული სააგენტოს თანადაფინანსების საფუძველზე დასრულდა რკონის სამონასტრო კომპლექსის სარეაბილიტაციო სამუშაოების მე-2 ეტაპი, რომელიც ღვთისმშობლის ეკლესიის ცენტრალური ნავის გადახურვასა და კრიტიკულ მდგომარეობაში მყოფი საპირე ნყოების აღდგენას ითვალისწინებდა.

სარეაბილიტაციო პროცესის მიმდინარეობისას მთავარ ტაძარზე ლავგარდანის მორყეული ქვები კირის დულაბზე გადაეწყო.

მონოლითურად მოეწყო მისი სარტყელი და კამარის თაღები. ანტისეპტიკური და ცეცხლგამძლე ხსნარით დამუშავებულ ბურულქვეშა კონსტრუქციაზე დაეგო ჰიდროსაიზოლაციო მემბრანა. ამორტიზებული თუნუქის სახურავი კი შეიცვალა ლორფინის იმიტაციის მქონე დაფერილი თუნუქით. ღვთისმშობლის ტაძარის ფასადისა და ინტერიერის ამორტიზებული ქვის საპირე ნყოები ფრაგმენტულად გადაეწყო კირხსნარზე, ხოლო სრულად დეგრადირებულ არეალებზე კი პერანგის ქვები ქვიშაქვის ახალი კვადრებით ჩანაცვლდა. ინტერიერში არსებული ბზარები და გამოქარული

მონაკვეთები ჰაერის ჭავლით დამუშავდა, გამოსუფთავდა და კირდურაბით ინექტირდა. არქეოლოგიური ზედამხედველობით აიყარა კრიტიკულად დაზიანებული აგურის იატაკის ფენილი, რომელიც ქართული ტრადიციული წყობის ნიჩბისის ქვით მომავალ წლის პირველივე თვეებში შეიცვლება. სამონასტრო კომპლექსის ეზოში აიყარა დაზიანებული ქვის სარინელი. მის ნაცვლად 10 სმ სისქის ხრეშის ფენილზე დაეგონატეხი ფლეთილი ქვის ფილების ახალი სარინელი, რომელიც ტაძარს სახურავიდან ნადენ წყალს აარიდებს.
