## **Gjirokastër/ Përfundon restaurimi i çatisë të Kishës së Shën Gjergjit në Nokovë**

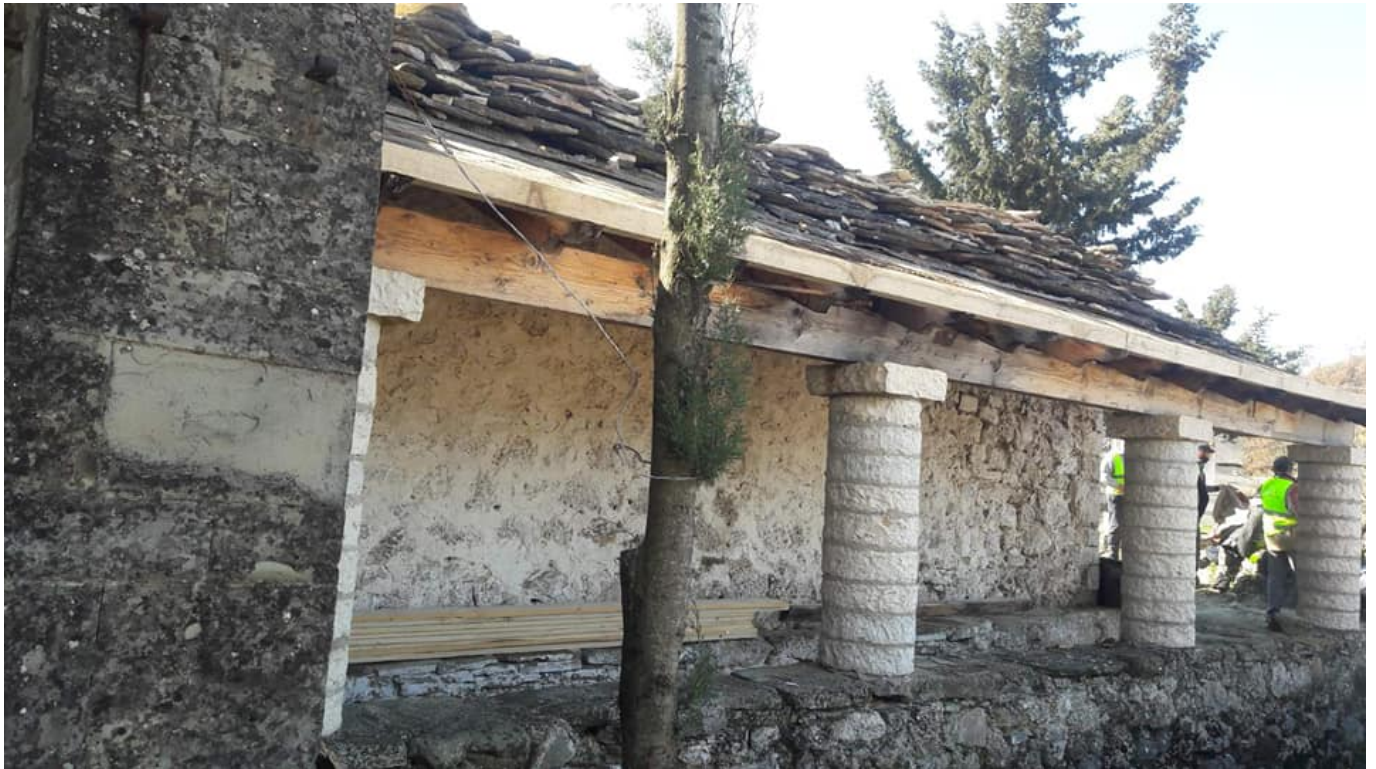
Në Gjirokastër ka përfunduar puna për restaurimin e spërthit të çatisë së Kishës së Shën Gjergjit në Nokovë (Monument i Kategorisë I).

Drejtoria Rajonale e Trashëgimisë Kulturore Gjirokastër bën të ditur se gjatë restaurimit u bë e mundur zëvendësimi i katramasë së spërthit e cila ishte dëmtuar nga vitet si dhe zëvendësimi i trarit kryesor mbajtës dhe petavrave të spërthit të cilat ishin amortizuar dhe rrezikonin më tej këtë pjesë të çatisë.
