## Η στερέωση της στέρνας του Ηγουμενείου της Μπετζάλλας

“Η ιστορική στέρνα (Φρέαρ) του Ηγουμενείου της Μπετζάλλας”

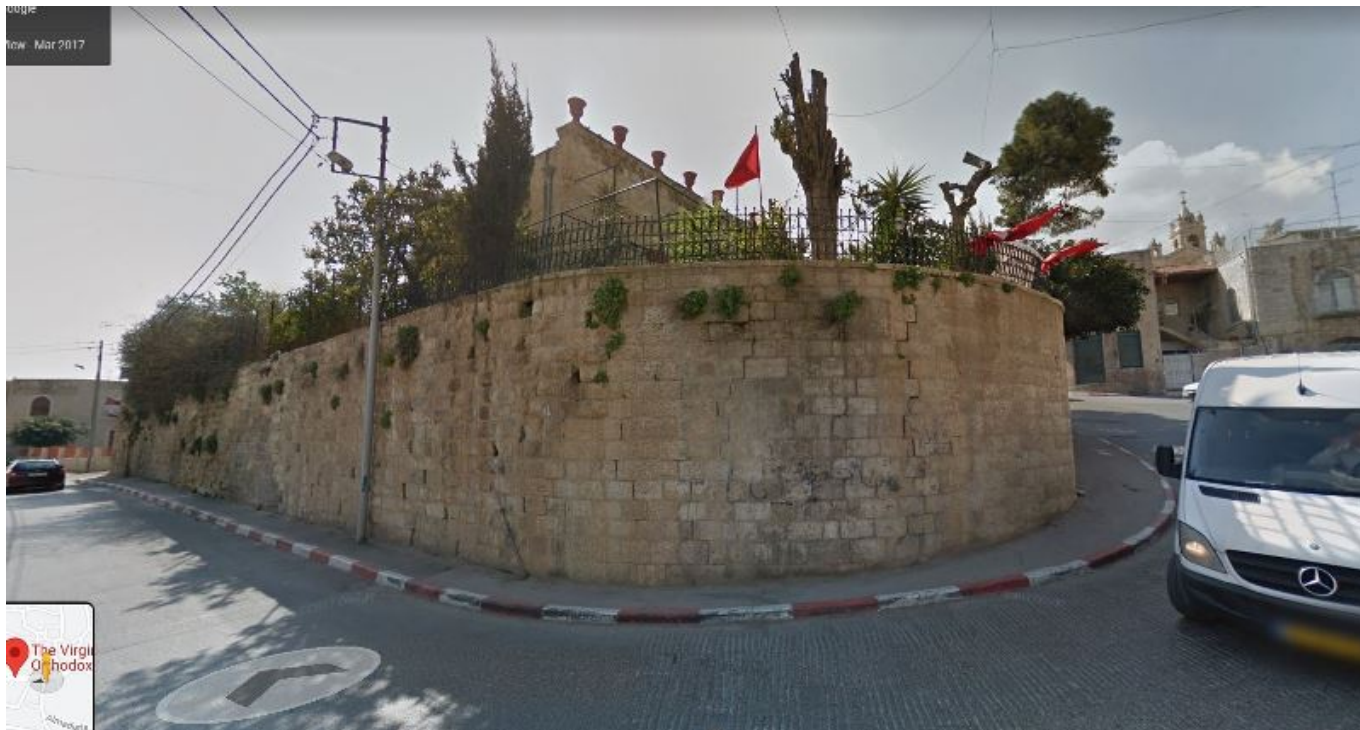
Σε συνεργασία της Δημαρχίας Μπετζάλλας και του Πατριαρχείου Ιεροσολύμων, με την τεχνική επιμέλεια του Αρχιτέκτονα του Πατριαρχείου, Θεοδόσιου Μητρόπουλου και του Δημάρχου Νικόλα Χαμής, στερεώθηκε, μέσα στον Οκτώβριο του 2021, η στέρνα του ηγουμενείου Μπετζάλλας και περιεχαράχθηκε ολίγον, χάριν διευρύνσεως της δημοσίας οδού, προς διευκόλυνση των διερχομένων οχημάτων των κατοίκων της Μπετζάλλας.

Ἡ στέρνα αὐτή βρίσκεται βόρειο-ἀνατολικά τοῦ Ἡγουμενείου τῆς Μπετζάλλας[1] ὅπου καί ἐφάπτεται μετ’ αὐτοῦ καταλαμβάνοντας ὁλόκληρη τήν υπεδάφεια ἑκταση τοῦ κήπου, ἐνῶ τό στόμιο αὐτῆς βρίσκεται ἐντός τοῦ κήπου. Ἡ στέρνα αὐτή ἔχει ὀρθογωνική κάτοψη διαστάσεων (5X8X6M) καί εἶναι λαξευμένη στό βραχῶδες ὑπέδαφος τῆς περιοχῆς, ἐνῶ ἡ καμαροσκεπαστή ὀροφή τῆς εἶναι κατασκευασμένη ἀπό ἀσβεστολίθους καί ὑδραυλικό κονίαμα. Τήν τεχνική αὐτή τήν συναντοῦμε καί

στis στέρνες του Δαυίδ, που βρίσκονται στην Βηθλεέμ, οι οποίες επίσης είναι κατασκευασμένες με την ίδια τεχνοτροπία.[2] Έσωτερικά ή στέρνα είναι επιχρισμένη με παχύ στρώμα κουρασάνιου πάχους 10εκ. περ., ώστε να εμποδίζεται ή διαρροή των υδάτων. Η στέρνα αυτή είναι αρχαιότατη, ιστορικά δέ, θα πρέπει να έχει σχέση με τις στέρνες (φρέατα) του Δαυίδ που βρίσκονται στην Βηθλεέμ. Το Ήγουμενείο της Μπετζάλλας θα οικοδομηθεί μετά το 1862 (έτος κατασκευής του Ή. Ναού Γενεθλίου της Θεοτόκου στην Μπετζάλλα) στην ιστορική αυτή θέση της εν λόγω στέρνας. Με την σημερινή διαμόρφωση της οδού περίξ του Ήγουμενείου, μία μεγάλη βραχώδης μάζα της στέρνας θα εκσκαφεί (αφαιρεθεί) και στην θέση της θα κατασκευαστεί λιθόκτιστος τοίχος ύψους άνω των 4μ. προκειμένου να συγκρατηθούν οι υδραυλικές πιέσεις που προέρχονται από τα ύδατα της στέρνας. Έπειδή το στόμιο υπερχειλίσης της στέρνας είχε καλυφθεί από τον έξωτερικό περιμετρικό τοίχο, αυτό είχε σαν συνέπεια να ανέλθει ή στάθμη των υδάτων πολύ υψηλά εντός της στέρνας, με αποτέλεσμα την αύξηση των πιέσεων στα λιθόκτιστα τοιχώματα και την δημιουργία κατακόρυφων ανησυχητικών ρηγματώσεων με άμεσο κίνδυνο όλικης κατάρρευσης του λιθόκτιστου θόλου της στέρνας. **Σήμερα το Δημαρχείο της Μπετζάλλας, το οποίο διενεργεί στερεωτικές εργασίες σε συνεργασία με το Πατριαρχείο Ιεροσολύμων στην εν λόγω στέρνα, προέβη στην τμηματική αφαίρεση της υπάρχουσας ρηγματωμένης λιθοδομής και την επανακατασκευή της από όπλισμένο σκυρόδεμα και λίθους που αρμόζουν με την αισθητική του περιβάλλοντος χώρου. Με την επέμβαση αυτή της αποκατάστασης της στέρνας θα πρέπει να διακοπεί πλέον ή τροφοδοσία της με νερό και ο χώρος αυτός να αξιοποιηθεί από το Πατριαρχείο τόσο αρχαιολογικά όσο και τουριστικά (θρησκευτικό τουρισμό) λόγω της μεγάλης ιστορικής αξίας της”.**
