## Ένας Σπαρτιάτης ανακαίνισε ιστορικό ναό των Αγίων Τόπων

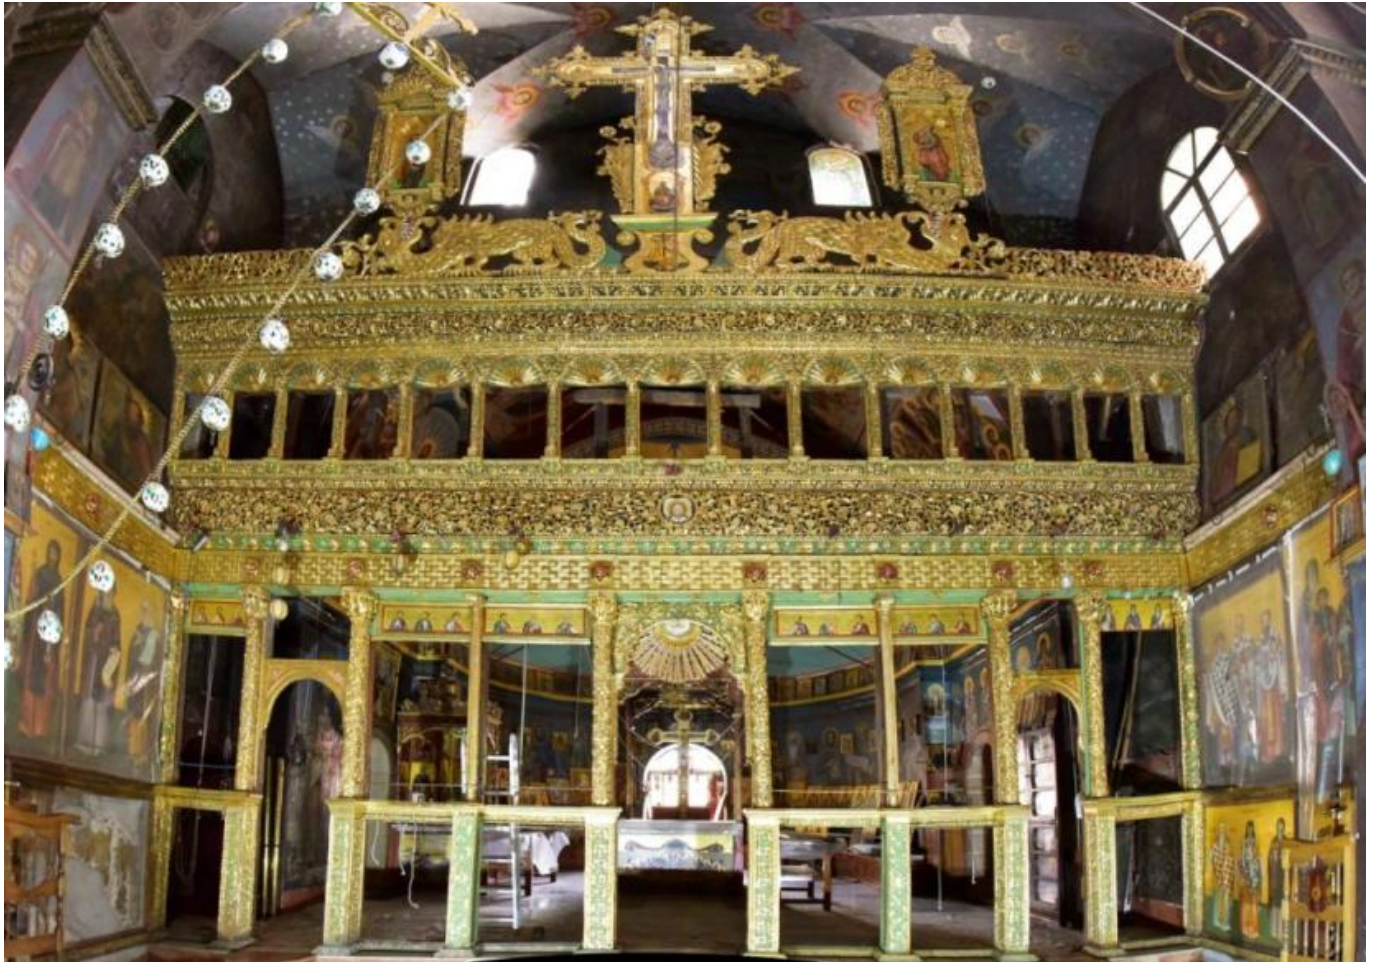
Λίγες ημέρες πριν από το Άγιο Πάσχα, ολοκληρώθηκαν οι εργασίες συντήρησης του περίτεχνου επιχρυσωμένου ξυλόγλυπτου τέμπλου και των εικόνων του στην Ιερά Μονή Αγίου Σάββα στους Άγιους Τόπους, από την εταιρεία συντήρησης έργων τέχνης & αγιογραφίες «ΔΙΗΝΕΚΕΣ» – Θεοφιλάκος Π. & Γεωργιάδης Γ. Οι εργασίες ξεκίνησαν κατόπιν πρωτοβουλίας του φωτισμένου ηγούμενου της Ιεράς Μονής π. Ευδόκιμου και την ευλογία του Πατριάρχη Ιεροσολύμων κκ Θεόφιλου Γ.

Το περίτεχνο ξυλόγλυπτο τέμπλο αρχικά δεν έφερε διακόσμηση και σύμφωνα με επιγραφή, χρυσώθηκε μεταγενέστερα με στιλβωτό φύλλο χρυσού το 1831. Με την πάροδο του χρόνου, την επίδραση των περιβαλλοντικών συνθηκών και λόγω της αδιάκοπης λειτουργίας του καθολικού, το τέμπλο αντιμετώπιζε πλήθος φθορών. Πιο συγκεκριμένα, στην επιχρυσωμένη επιφάνεια του τέμπλου διαπιστώθηκαν πυκνό στρώμα αιθάλης, έντονη οξείδωση του βερνικιού και μεταγενέστερες

χρωματικές επεμβάσεις μπρουτζίνας που έγιναν με σκοπό την κάλυψη των φθορών κατά το παρελθόν και αλλοίωναν αισθητικά την αρχική όψη του τέμπλου. Επιπλέον, στο τέμπλο εμφανίζονταν φθορές στα ξύλινα τμήματά του, όπως προσβολή από βιολογικούς παράγοντες, μηχανικές φθορές, απώλειες, μείωση της μηχανικής αντοχής του και μεταγενέστερες χρωματικές επεμβάσεις των επιφανειών των ξύλινων τμημάτων.

Για την αποκατάσταση των φθορών και την ανάδειξη του τέμπλου, έγιναν εργασίες συντήρησης από έμπειρους συντηρητές έργων τέχνης της εταιρείας «ΔΙΗΝΕΚΕΣ», όπως στερεωτικές εργασίες με κατάλληλες ρητίνες και στις δύο όψεις του τέμπλου. Ακολούθησαν εργασίες καθαρισμού της επιφάνειας του τέμπλου με χρήση κατάλληλων χημικών διαλυτών και μηχανικών μέσων, με σκοπό την αφαίρεση των ρύπων και των μεταγενέστερων υλικών. Με τον καθαρισμό απομακρύνθηκε το πυκνό στρώμα αιθάλης και ρύπων, οι μεταγενέστερες χρωματικές επεμβάσεις, το οξειδωμένο βερνίκι και αναδείχθηκε το στιλβωτό φύλλο χρυσού της περίτεχνης ξυλόγλυπτης επιφάνειας. Οι εργασίες συντήρησης ολοκληρώθηκαν με την αισθητική αποκατάσταση του τέμπλου, σύμφωνα με τη σύγχρονη δεοντολογία της συντήρησης και με σεβασμό στην καλλιτεχνική και ιστορική αξία του σημαντικού αυτού εκκλησιαστικού κειμηλίου.

Ταυτόχρονα με τη συντήρηση του τέμπλου, πραγματοποιήθηκαν εργασίες στερέωσης, καθαρισμού και αισθητικής αποκατάστασης των φορητών εικόνων που το κοσμούν.
