## Ενα μοναδικό εκκλησιαστικό μνημείο στην Κύπρο(φώτο)

**Του Δημήτρη Καππαή, Δρος Θεολογίας - Αγιολογίας Πανεπιστημίου Αθηνών**

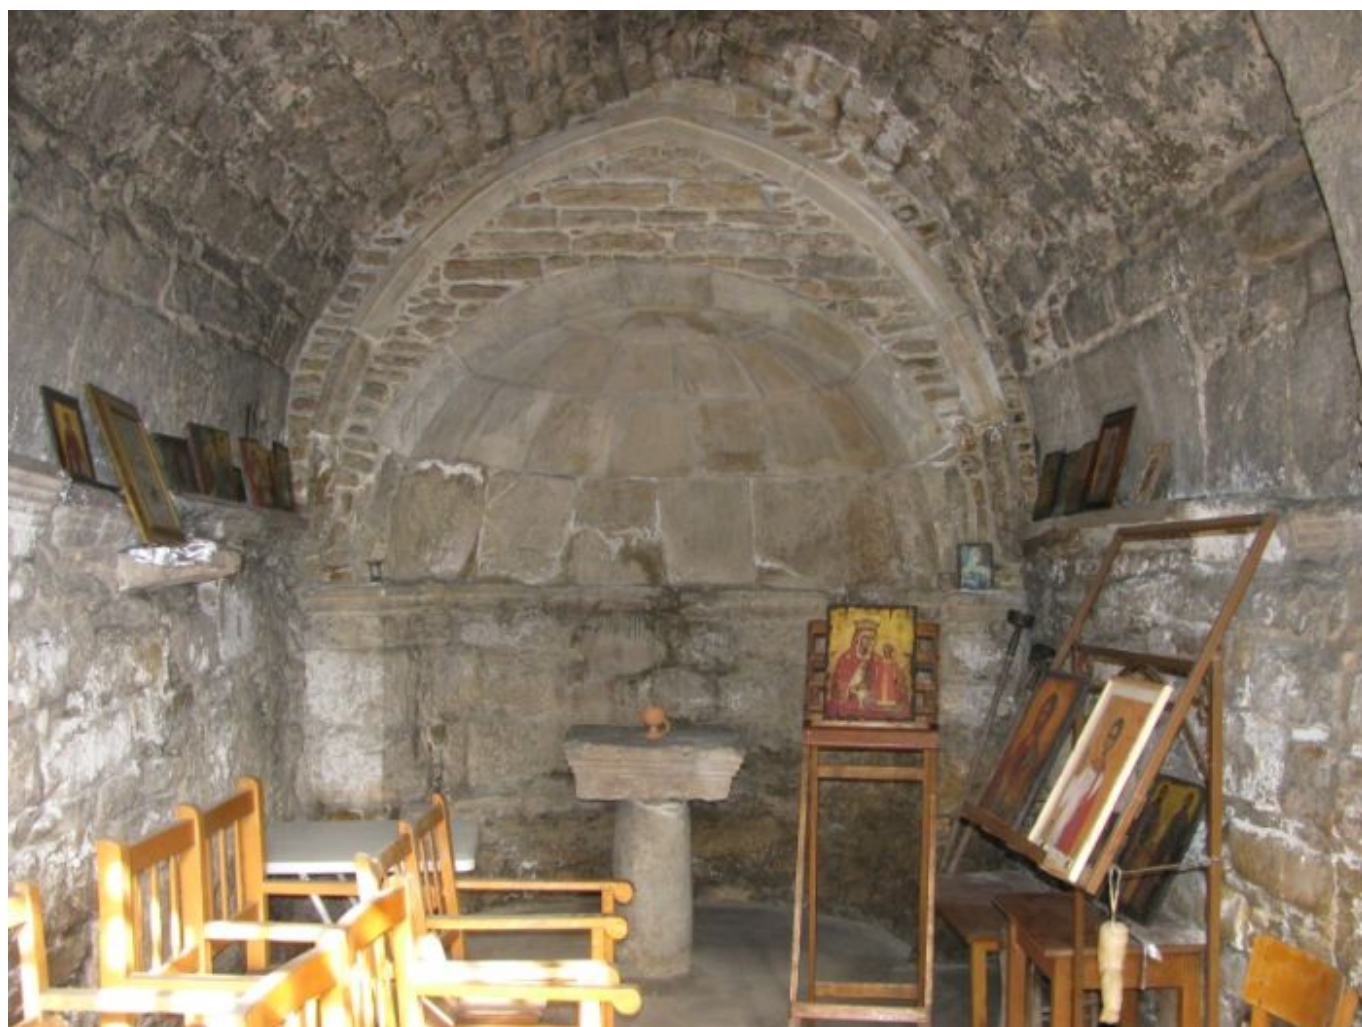
Στο μνημείο αυτό, το οποίο εντυπωσιάζει με την απλότητά του αλλά και τα ιδιαίτερα χαρακτηριστικά του, εισέρχεται ο επισκέπτης από τη δυτική και μοναδική είσοδο η οποία καλύπτει ολόκληρη σχεδόν τη δυτική πλευρά του ναού. Στο μέρος αυτό τοποθετήθηκε ξύλινη κατασκευή πάνω στην οποία προστέθηκε και η επίσης ξύλινη θύρα.

Στην ανατολική εξωτερική πλευρά του ναού, δεν ξεχωρίζει η κόγχη του ιερού Βήματος, η οποία όμως διακρίνεται στο εσωτερικό του. Αντί αυτής

κατασκευάστηκε ορθογώνιο σχήμα το οποίο καλύπτει όλη την ανατολική πλευρά του ναού. Ακόμη η κατασκευή αυτή βρίσκεται σε χαμηλότερο ύψος από την επικλινή στέγη. Δεν γνωρίζουμε το λόγο που η κατασκευή έγινε με αυτό τον τρόπο και όχι με το συνηθισμένο με τον οποίο θα ξεχώριζε η κόγχη του Ιερού. Ίσως αυτό να έγινε σε μεταγενέστερο στάδιο με σκοπό τη στήριξη της ανατολικής τοιχοποιίας.

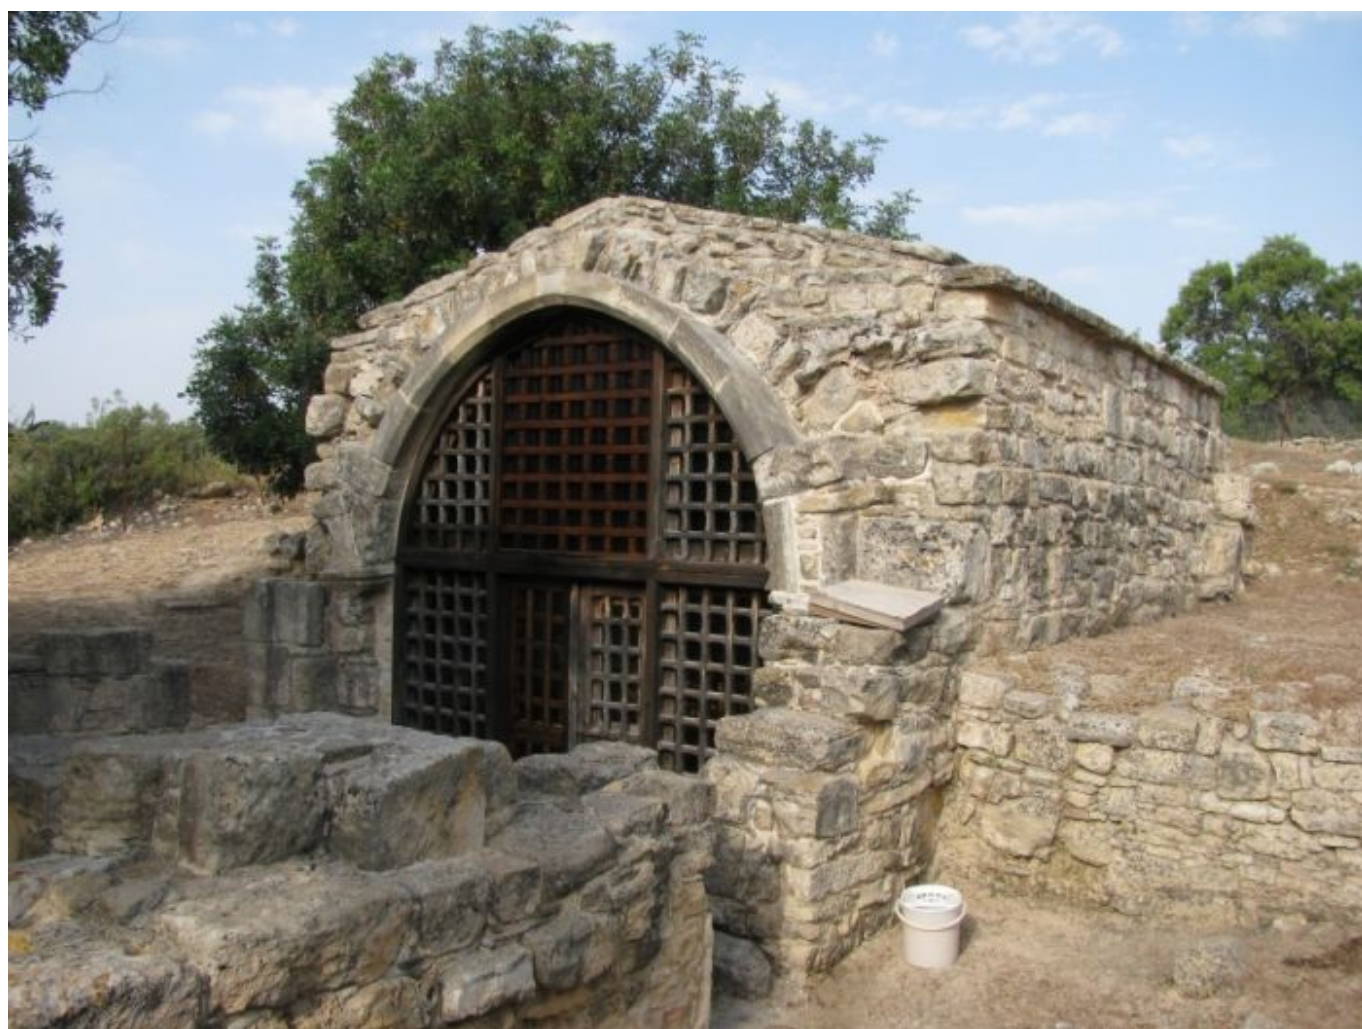
Στη νότια πλευρά του ναού δεν παρατηρείται κάτι το ιδιαίτερο ούτε ξεχωρίζει κάποιο μικρό ή μεγαλύτερο άνοιγμα. Εκείνο που διακρίνεται στο μέρος αυτό είναι το ύψος του ναού το οποίο βρίσκεται μέσα στο έδαφος κάνοντας το ναό ημιυπόγειο. Κάτι ανάλογο συμβαίνει στη βόρεια πλευρά του ναού. Στο μέρος αυτό όπως και στο νότιο δεν έχει κανένα άνοιγμα από το οποίο να εισέρχεται φως μέσα στο ναό.
