## Σεισμός, Τουρκία: Η ελληνική αποστολή εντόπισε επιφανειακή διάρρηξη του ρήγματος

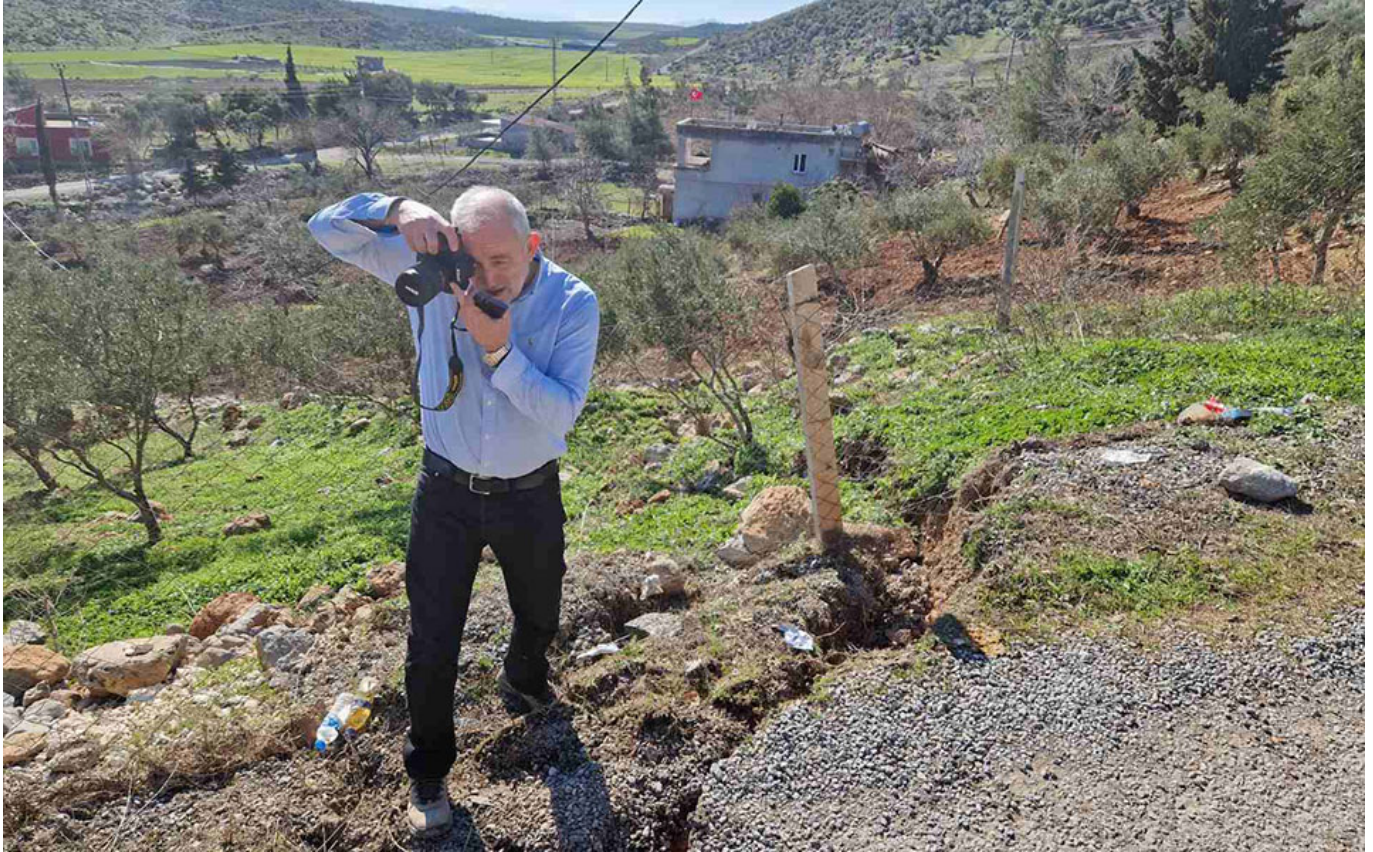
Η ελληνική επιστημονική αποστολή στην Τουρκία, αποτελούμενη τους Ευθύμη Λέκκα, Παναγιώτη Καρύδη, Μανώλη Βασιλάκη, Σπύρο Μαυρούλη και Γιάννη Αργυρόπουλο εντόπισε το μεγάλο [σεισμικό](#) ρήγμα που εμφανίζεται στην επιφάνεια κοντά στην πόλη Nurdağı.

Σύμφωνα με ανακοίνωση του κ. **Λέκκα** το ρήγμα εμφανίζεται σε μήκος εκατοντάδων μέτρων στην επιφάνεια και τέμνει αλλουβιακούς σχηματισμούς μέσα στο τεκτονικό βύθισμα (pull-apart basin), στο οποίο αναπτύσσεται ένα επίπεδο οροπέδιο.

Το **σεισμικό ρήγμα** διατρέχει τα δυτικά όρια της πόλης Nurdagi και έχει προκαλέσει σημαντικές καταστροφές σε εγκαταστάσεις σιλό αγροτικών προϊόντων και ζημιές στο οδικό δίκτυο και τις υποδομές.
